# ASIKKALAN VETERAANITALO

## KIINTEISTÖKATSELMUS JA KORJAUSTARPEET

Rusthollintie 5, 17200 Vääksy  
Talot A ja B asuintaloja, talo C huoltorakennus

Raportin päiväys 29.8.2023

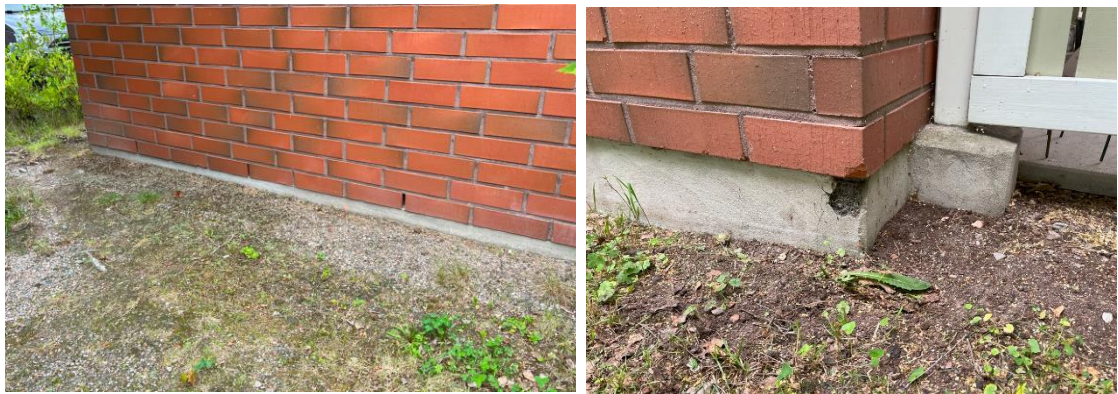
Maa-aines sokkelia vasten on hienojakoista hiekkaa. Tiilimuuraus alkaa paikoin melkein maanpinnankorosta. Sokkelissa on paikallisia pinnoitevaurioita.

- Sokkelin ulkopuolien auki kaivaminen, salaojat, sadevesiviemäroinnit, ulkopuolen vedeneristykset, sokkelin pinnoitekorjaukset, maanpinnan korkotason pudotus ja kaatojen rakentaminen.

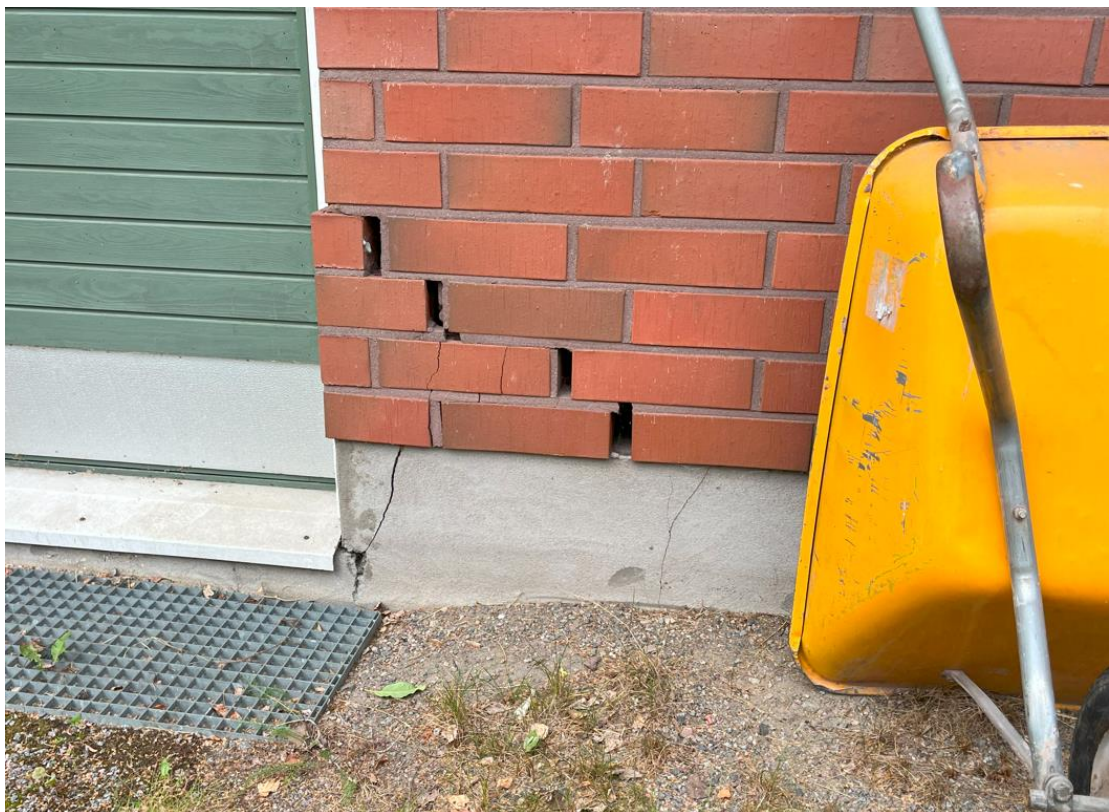
Huoltorakennuksen oven pielessä on paikallinen muodonmuutos, niin sokkelissa, kuin tiili-  
muurauksessakin. Halkeilun aiheuttaja ei ole tiedossa.

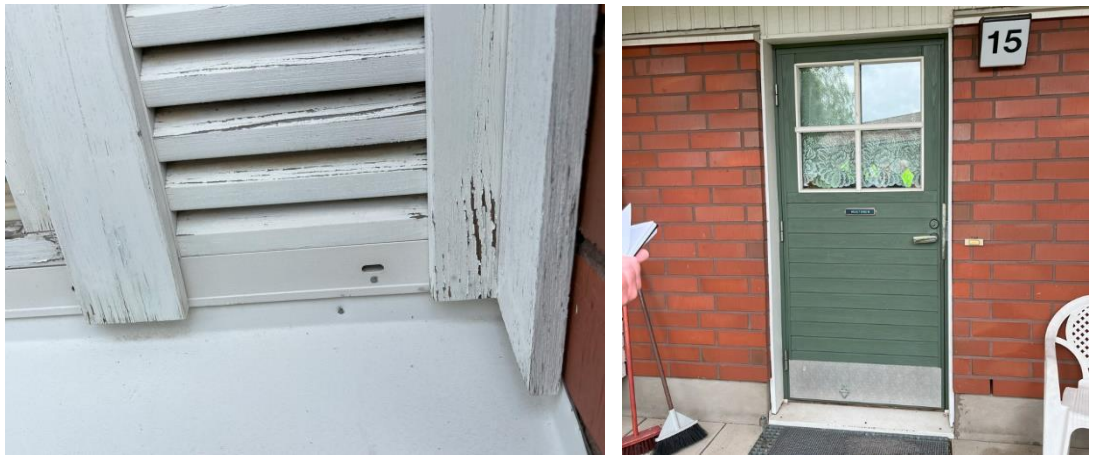
Ikkunat, jotka ovat alttiina sateelle ja paisteelle, ovat huoltomaalauksen tarpeessa. Asuntojen puurunkoiset ovet ovat suhteellisen hyvässä käyttökunnossa.

- Ikkunoiden ulkopuolisten puuosien ja julkisivun puuverhusten huoltomaalaus.
- Pehmenneiden otsalautojen uusiminen.

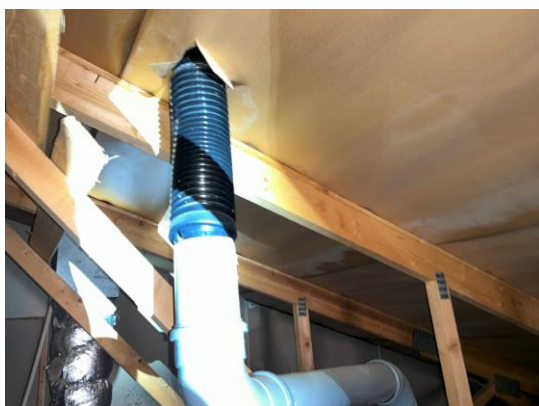
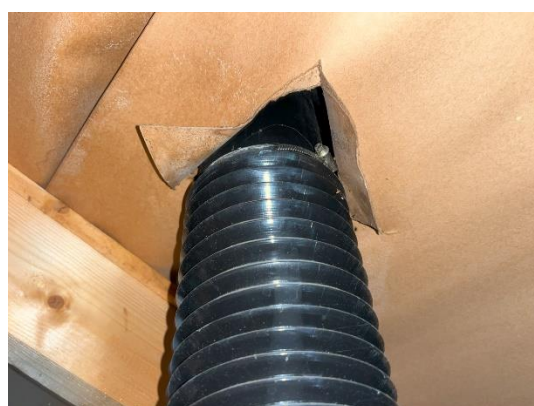
B-talon yläpohjassa eristämätön viemärin tuuletusputki, aluskatteen läpivienti ei ole tiivis ja putken kannakointi on puutteellinen.

- Vesikaton aluskatteen läpivientien tiivistys. Romahtaneiden aluskatteiden korjaaminen.
- Yläpohjan eristämättömien viemärin tuuletusputkien eristys ja kannakointien korjaaminen. Yläpohjan palo-osastointien tarkistus samalla.
- Tiilikattojen puhdistus asuintalojen osalta ja suojakäsittelyt.
- Lumiesteiden ja muiden kattoturvatuotteiden Lisääminen, uusiminen / asennus.
- Yläpohjien siivous ja puhallusvillan kolojen tasaus.

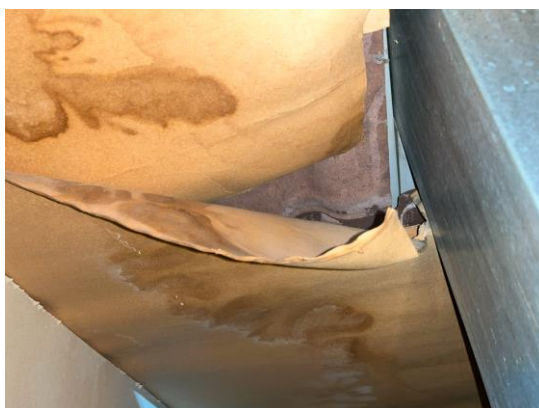
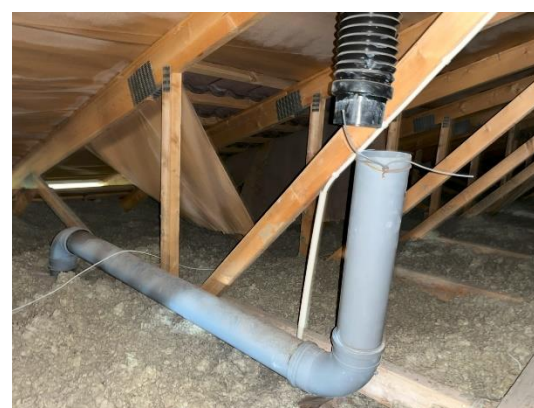
C-talon yläpohjassa aluskatteen läpimenot ovat epätiivit, repsahtaneet alas. Eristämätön ja kannakoimaton viemärin tuuletusputki, pää auki. Liitos kurtutputkeen oli irronnut -> viemäri-kaasut pääsevät vapaasti yläpohjaan. Lisäksi sadevedet pääsevät yläpohjaan vesikaton läpivientikappaleen kautta. Tällä kohdalla aluskate tipahtanut ja tiilikaton pohja esissä.

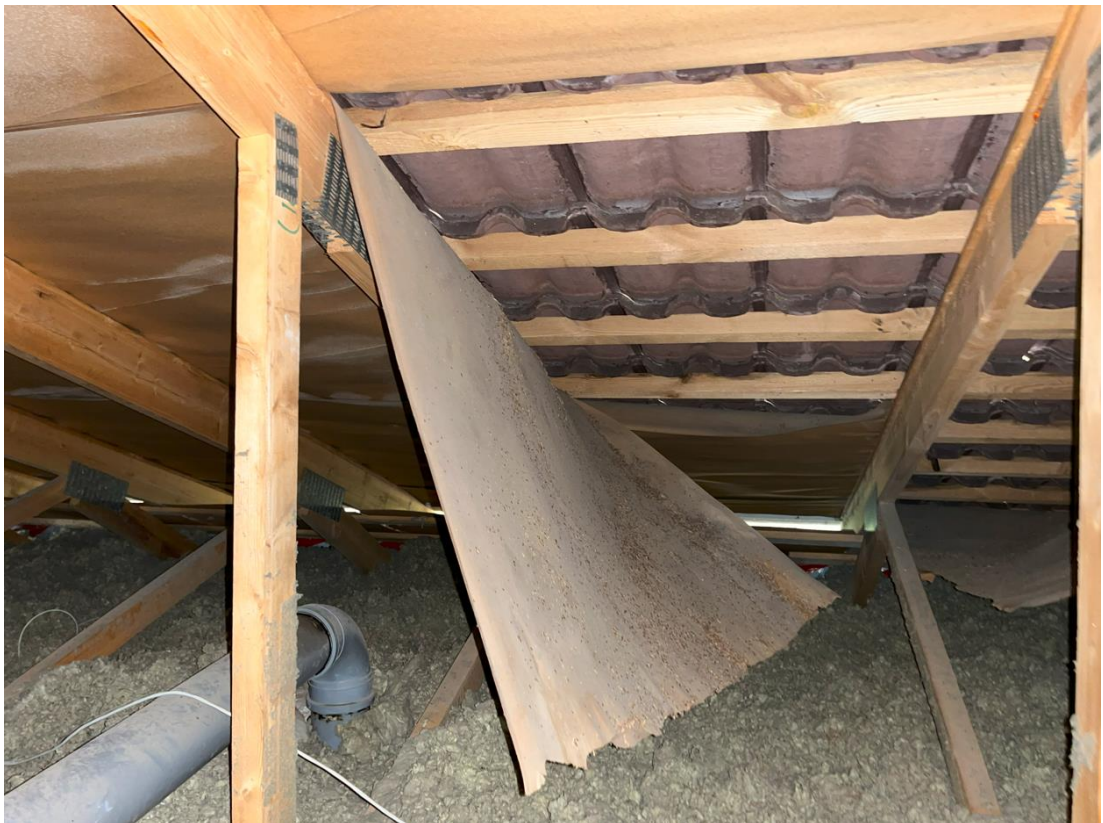
C-talon romahtanut aluskate.

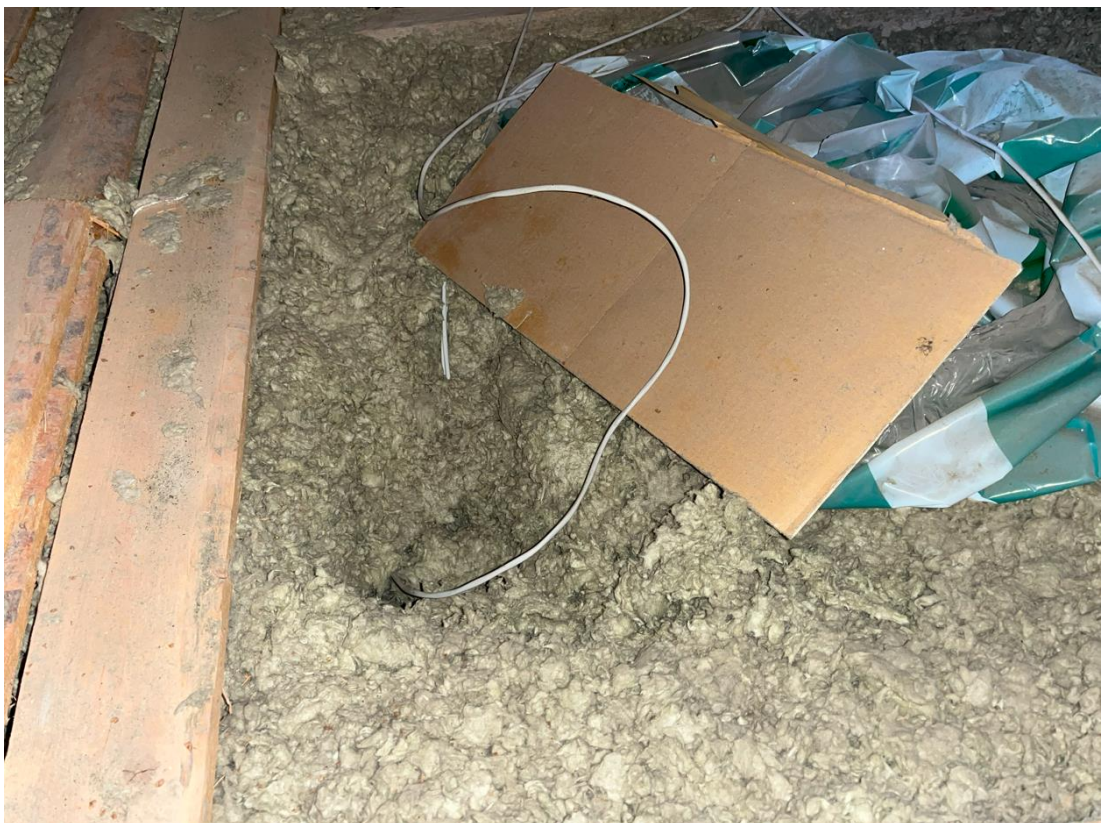
Sähkön muutostöiden jäljiltä yläpohjassa on roskaa ja puhallusvillaan kaivettuja reikiä johtojen kohdalla. Johdot vedetty villan päälle.

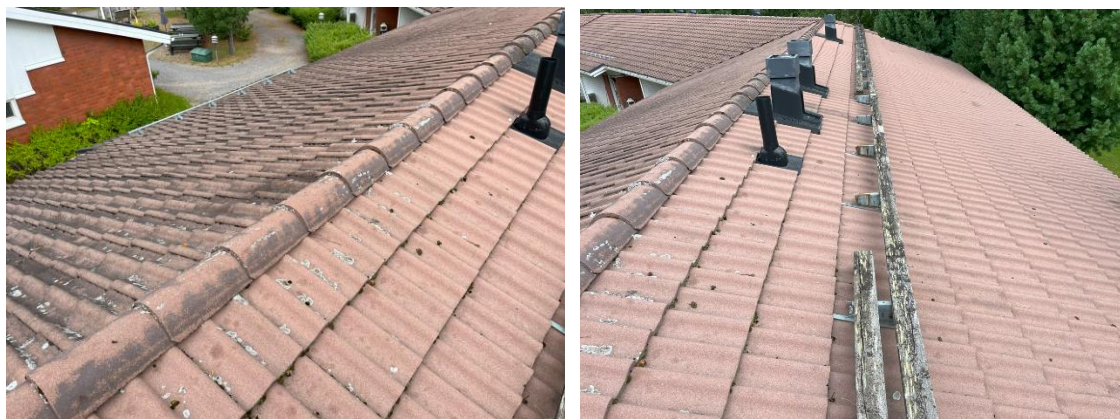
Betonitiilikatto on vielä hyvässä kunnossa. Vaatii puhdistusta ja suojakäsittelyä. Puurakenteiset kulkusillat ovat lahot.

C-talon katto on puhdistettu ja suojakäsitelty. Sama on suositeltavaa teettää A- ja B-talojen osalle.

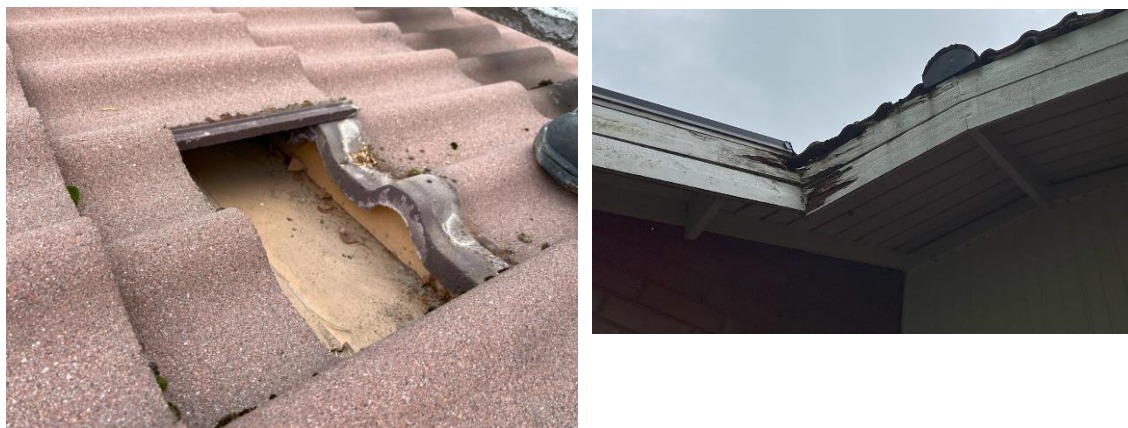
Aluskatteen ja ruoteiden välissä ei ole korokerimaa, joka mahdollistaisi vesien valumisen esteettä aluskatteen päältä räystäälle saakka. Otsalautoituksessa on paikallisia pehmenneitä kohtia.

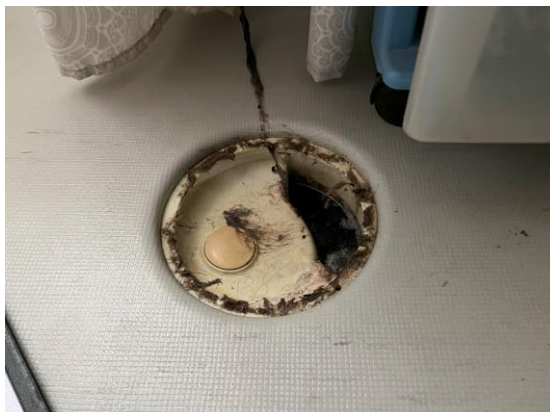
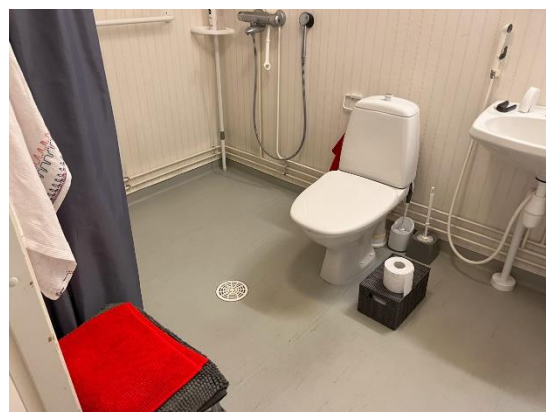
Lattiakaivot ovat alkuperäisiä muovikaivoja. Vesijohdot on asennettu pintavetona kylpyhuoneen seinille.

- Märkätilojen saneeraus, 230.000 €.
- Saunaosaston saneeraus, 40.000 €.

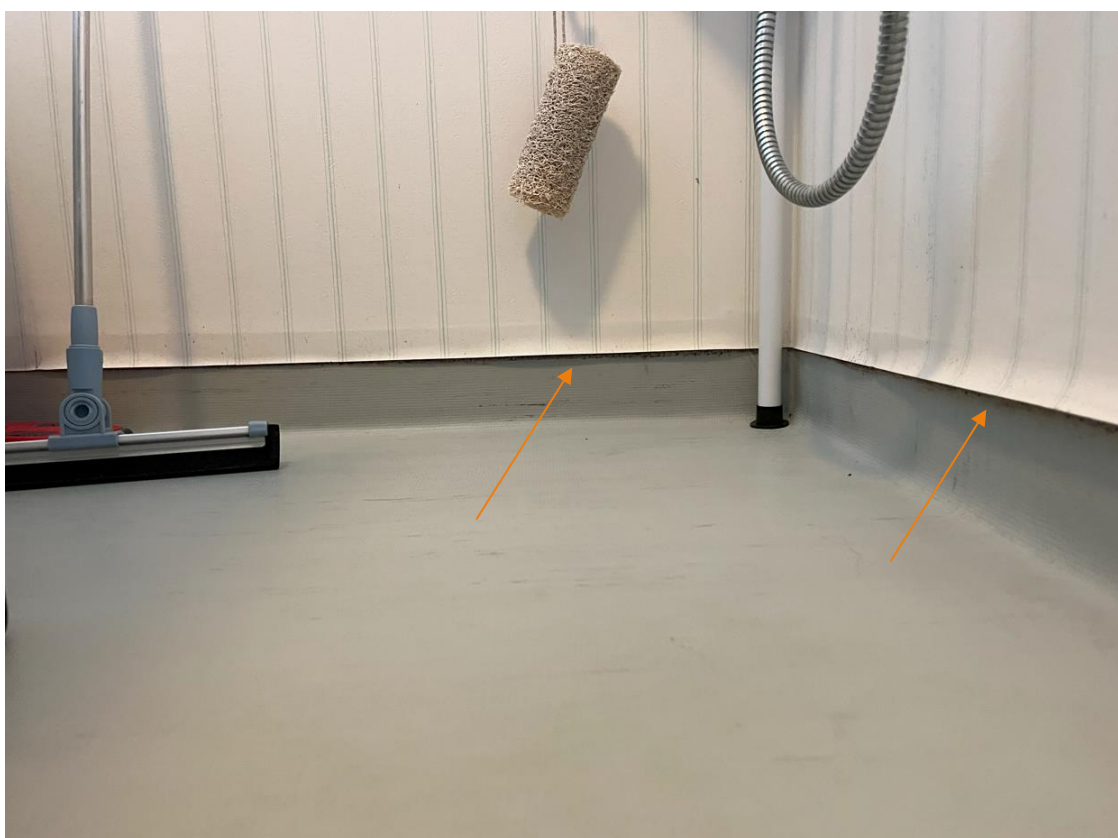
Muovitapetin saumat ovat laajalti alareunastaan auki, kuten kuvasta näkyy.

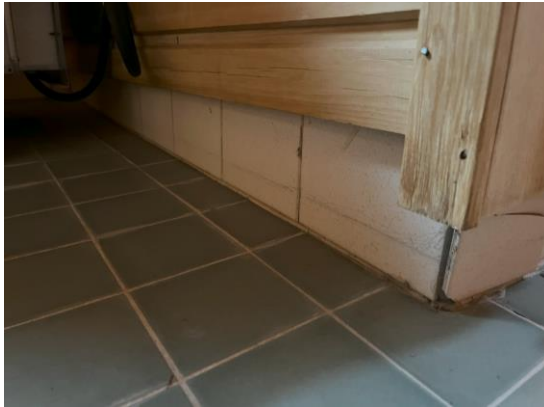
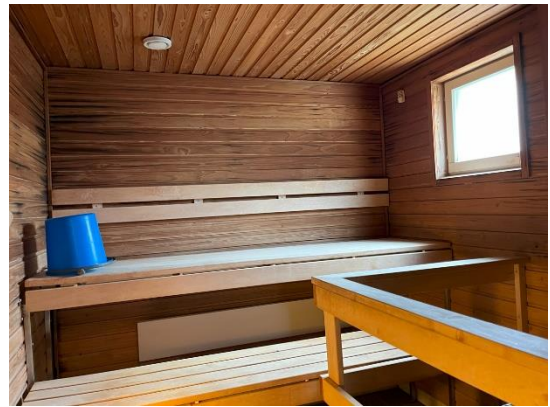
C-talossa sijaitsevan saunaosaston pinnat ovat saneerauksen tarpeessa. Saunan paneleiden taustan tuuletusrako on puutteellinen.

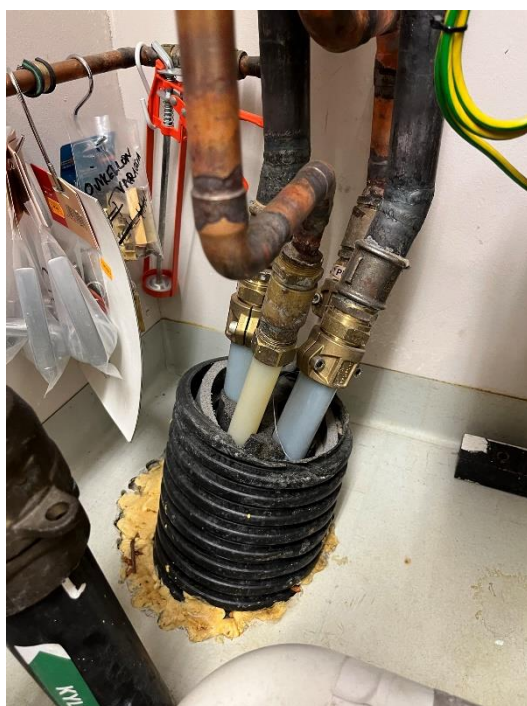
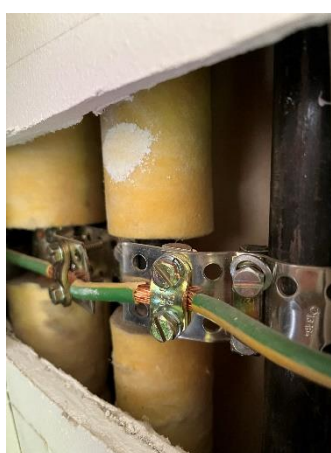
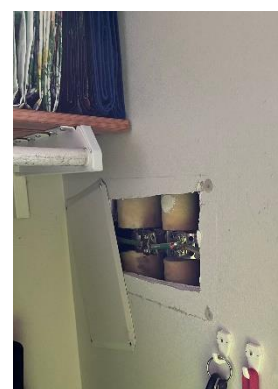
Avoimeksi asiaksi jäi, että mihin asti lämmönjakohuoneesta on uusittu ulkopuoliset putkikaanaalit. Lämmönjakohuoneen päässä lähtevä putki oli uutta, mutta asuintaloihin nousi vanhat putket. Metallirakenteiset putket aluekanaalissa on ikänsä puolesta riski.

Lämmönjakohuoneesta lähtevä lämpökanaali on uusittu, mutta asuintaloihin nousee alkupe-  
räiset metalliputket.

Kaukolämpölaitteet ovat teknisen elinkaarensa päässä ja uusimisen tarpeessa. Samassa yhtey-  
dessä tulee uusia aluelämpökanaalit sekä toteuttaa märkätiloja varten oma lämmitysverkos-  
tonsa (käyttövesilämmittimet eivät ole enää sallittuja). Patteriverkosto talojen sisällä oli pää-  
osin hyväkuntoinen, mutta termostaattiset patteriventtiilit ovat teknisen käyttöikänsä perus-  
teella vaihtokunnossa.

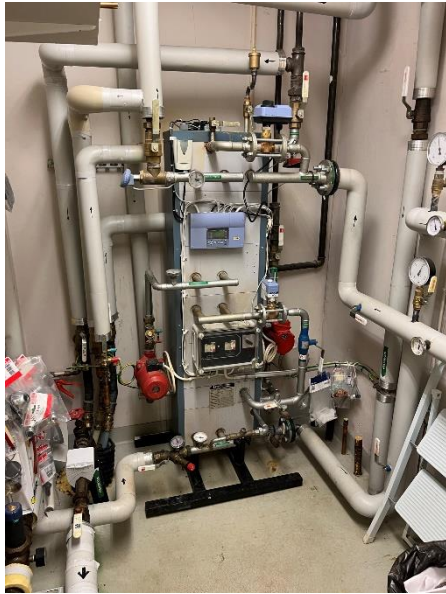
Kaukolämmönalajakokeskus on pääosin alkuperäinen ja uusimisen tarpeessa.

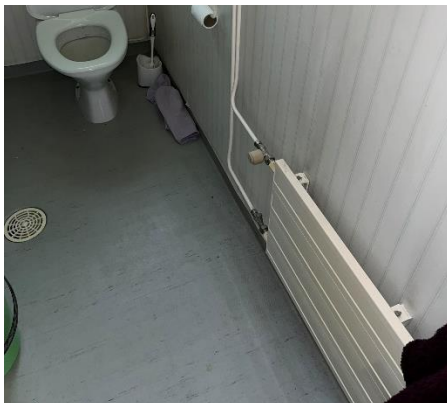
Käyttövesipatteri märkätilassa ei ole enää nykymääräyksiensä mukaan sallittu.

Kupariset vesijohdot ovat teknisen käyttöikänsä päässä ja niiden uusimiseen tulee varautua vesikalusteineen. Samassa yhteydessä tulee poistaa käyttövesiperusteiset lämmittimet märkätiloista.

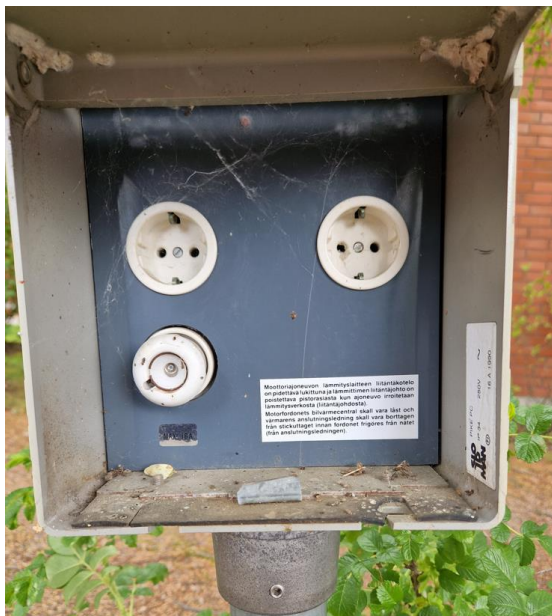
Autolämmitysrasiakotelot ovat alkuperäiset.

Aluevalaisimien valonlähteiden uusiminen (led) ja autolämmityspitorasiakoteloiden puhdistaminen.

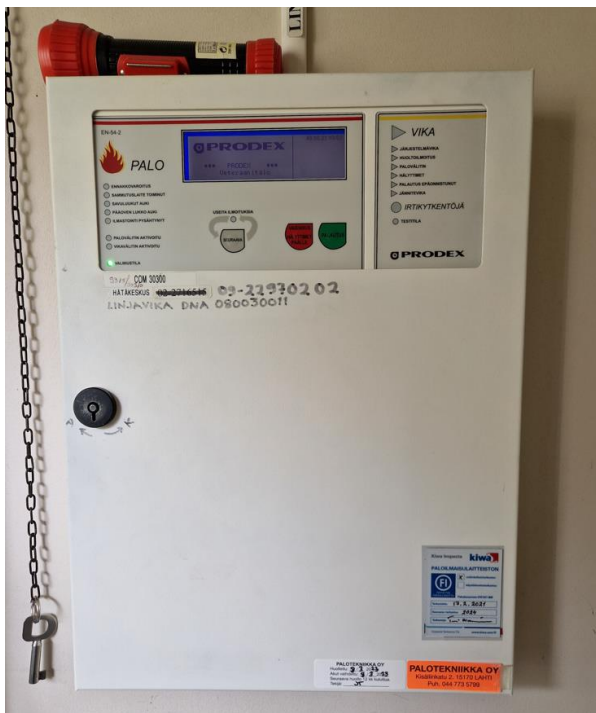
Ilmaisimet ovat n. kymmenenvuotta vanhoja.

Tavanomaiset huoltotoimenpiteet. Mahdollisen saneerauksen yhteydessä ilmaisimien purku ja uudelleen asennus tarvittavilta osin.

Ilmaisimien uusiminen lähivuosina.
