# Vääksyn keskusta-alueen esteettömyyskarttoitus

**LAB-ammattikorkeakoulu - Yhdyskuntasuunnittelu**

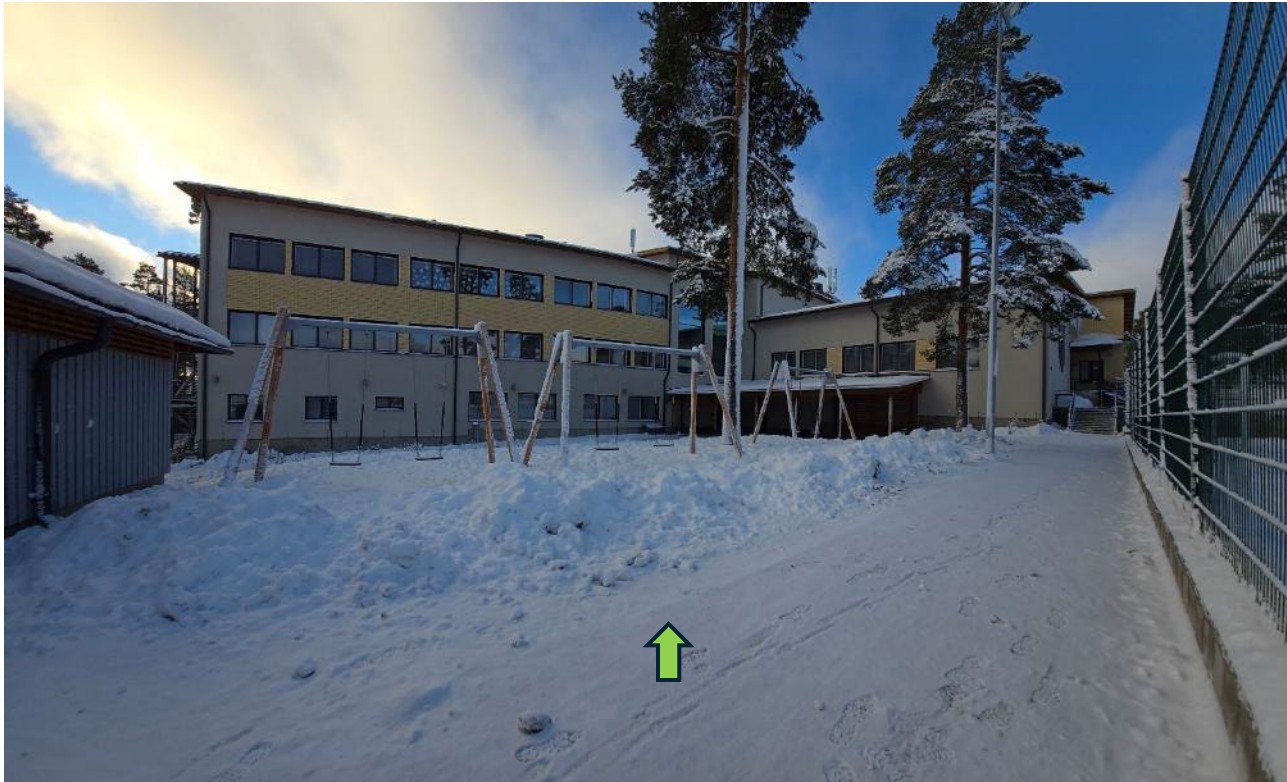
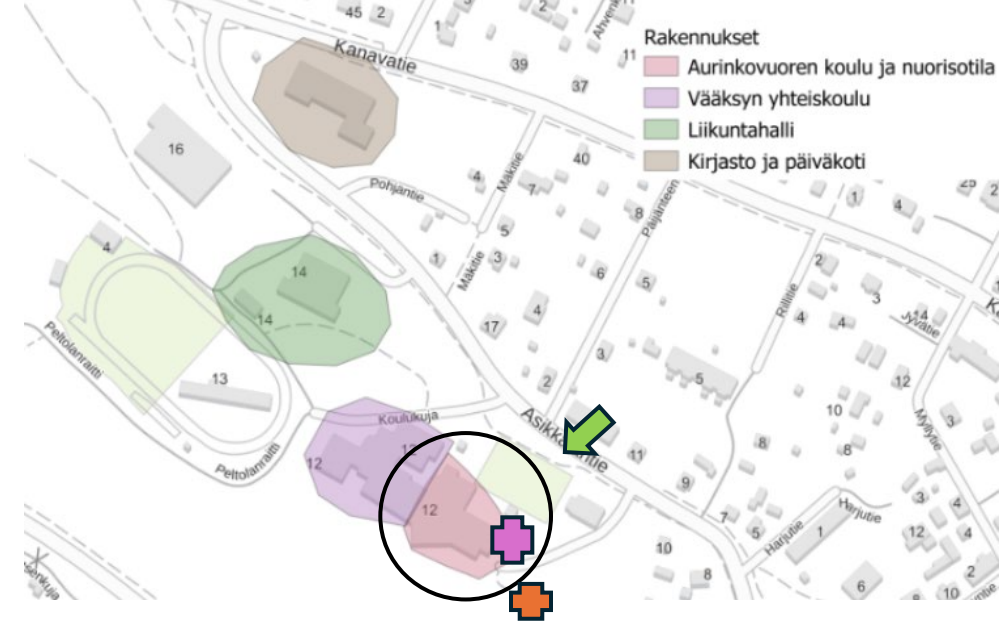
- Kaakosta saavuttaessa jyrkkä Kouluraitti mahdoton kulkureitti liikuntarajoitteiselle, vaihtoehtoinen reitti huomattavasti pidempi ja sisältää pitkän jyrkän mäen.
- Kaakon suunnan pysäköintialueelta jyrkkä nousu pääoville johtavalle kulkureitille.

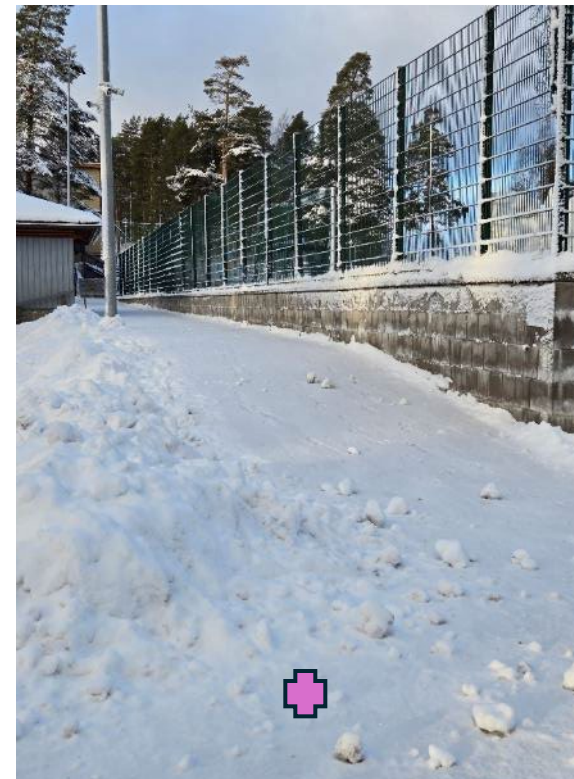
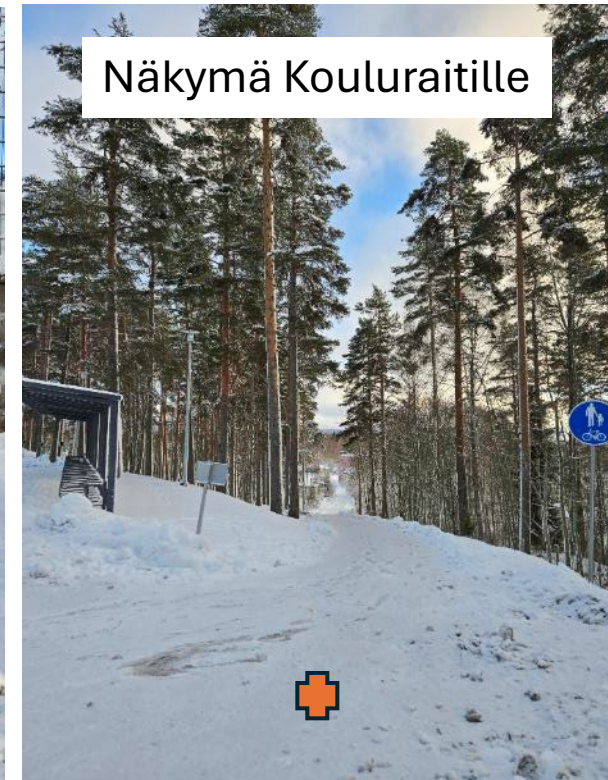
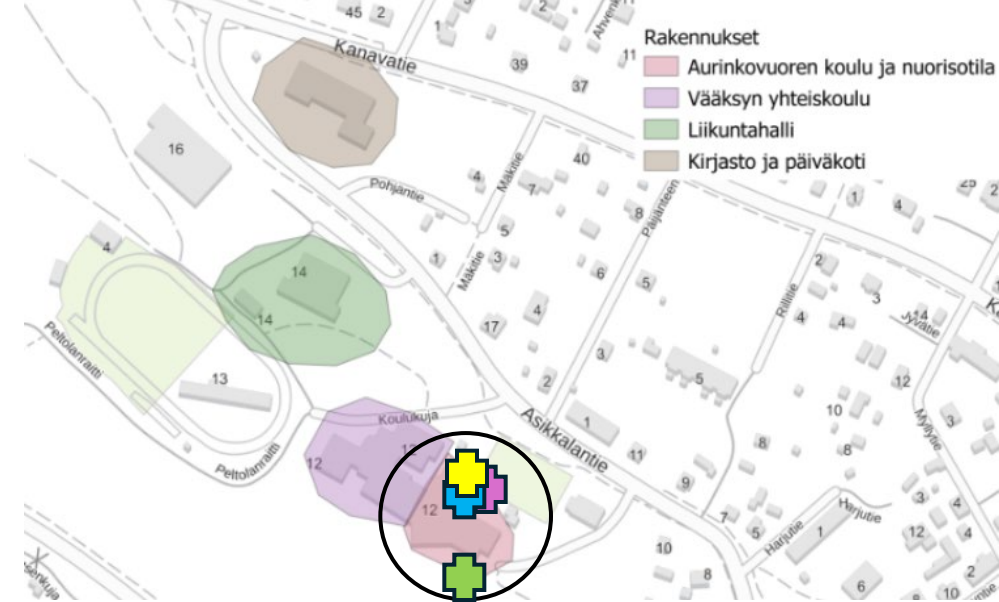
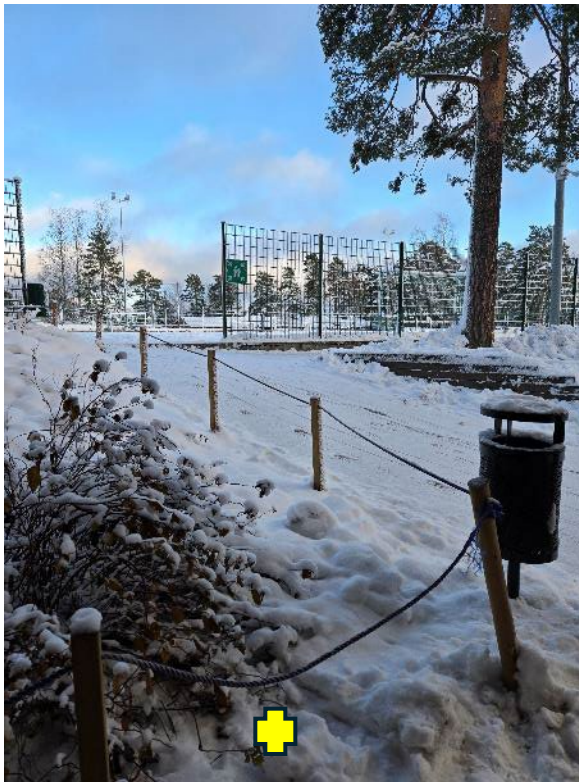
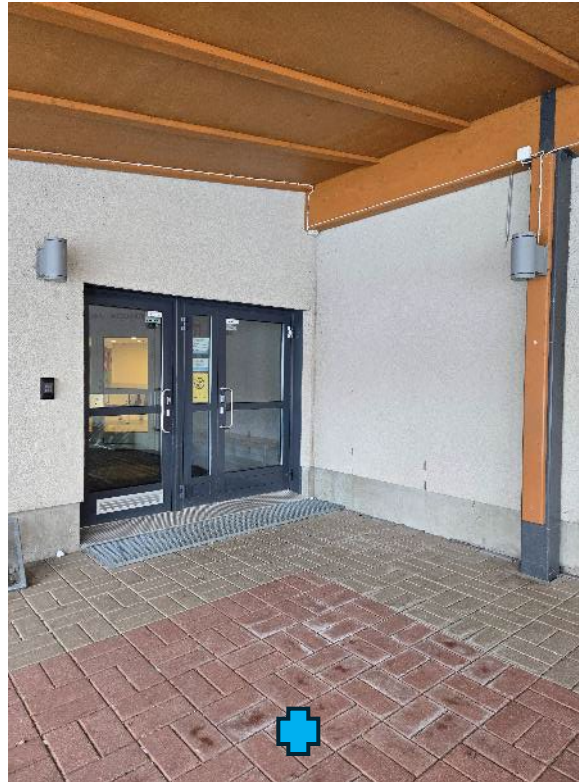
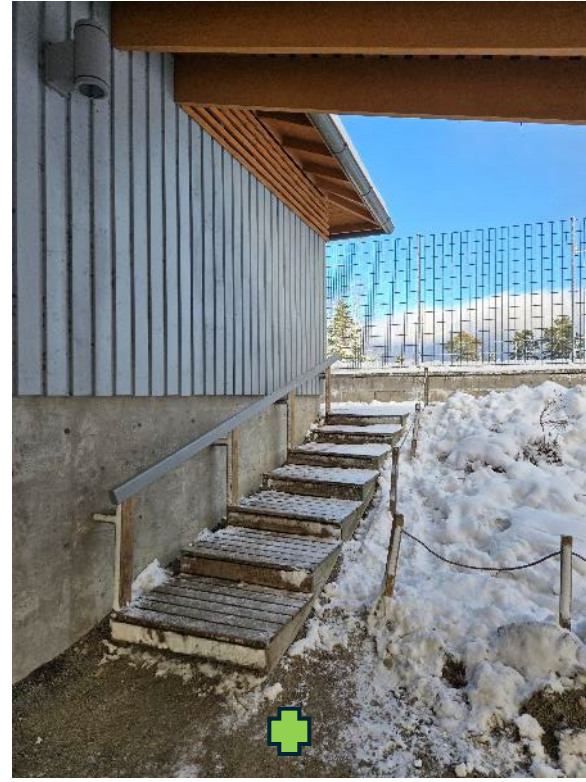
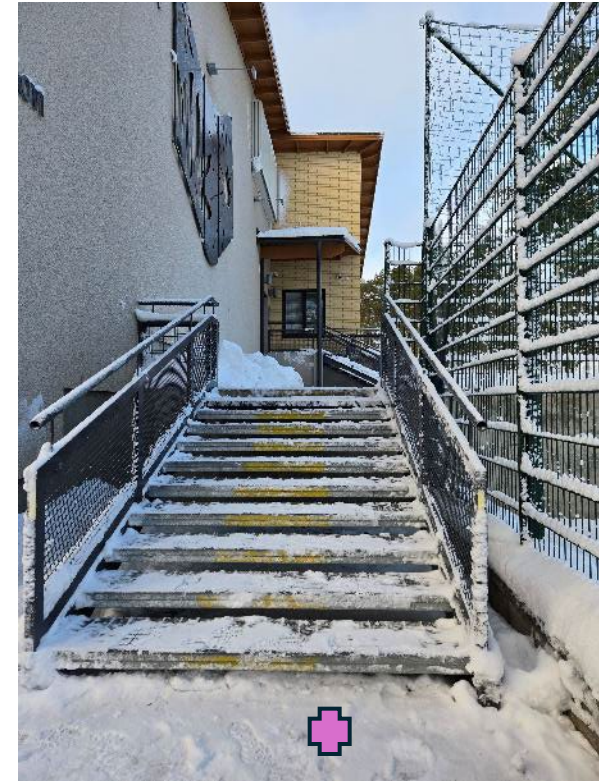
- Kulku urheilukentältä sisäpihan sisäänkäynnille todella jyrkkä.
- Sisäpihan sisäänkäynti hyvin valaistu ja tasainen, oven kynnys jyrkkä.
- Kaakon puolen leikkialueen portaat kallistuneet.
- Nuorisotilan pysäköintialueelta ei ole ramppia lainkaan sisäpihalle

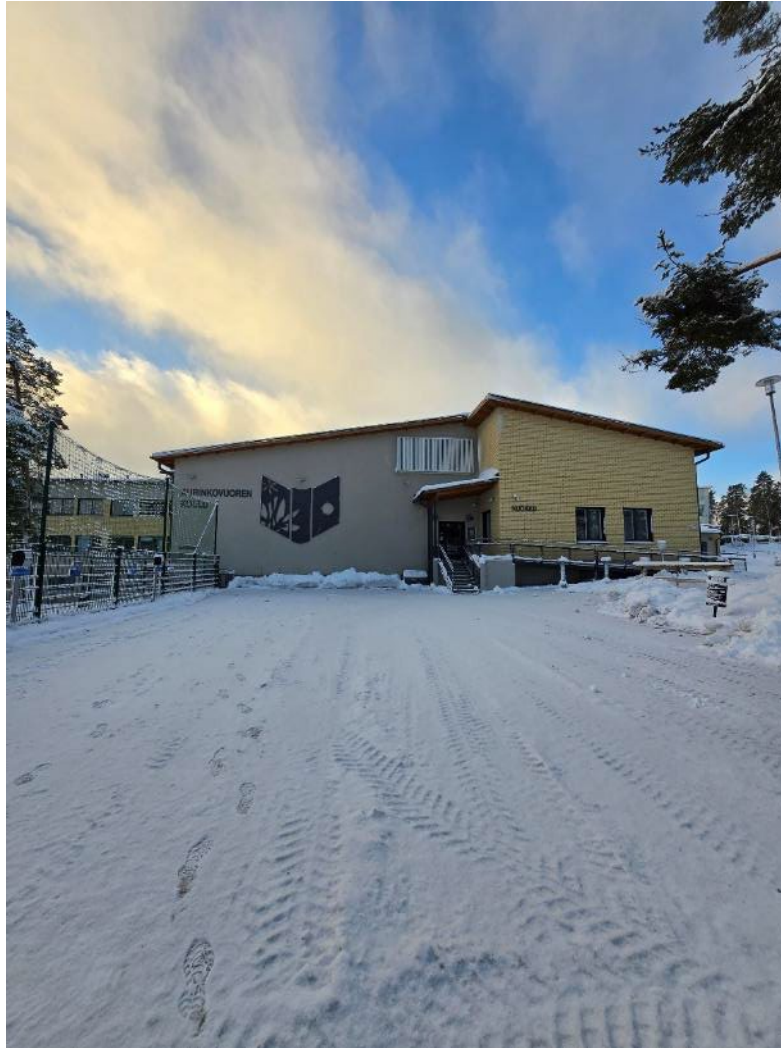
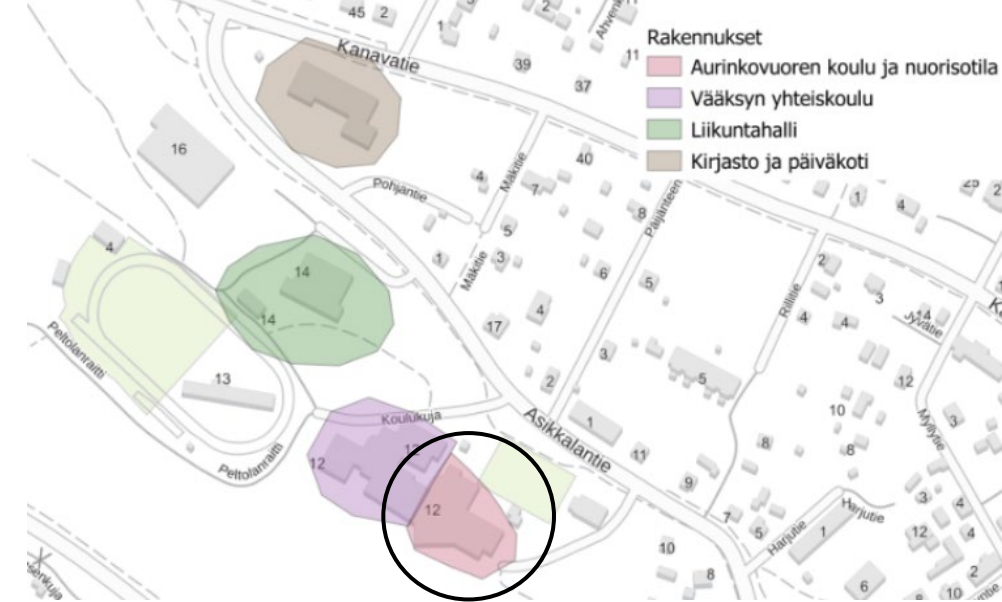
- Vääksyn yhteiskoulun ja Aurinkovuoren koulun sekä nuorisotilan bussipysäkin kulku osittain estetty kaiteella
- Sisäänkäynnin yhteydessä luiska
- Sisäänkäynti esteetön
- Pysäköintialueella invapysäköinti luiskän vieressä, jonka käyttö estetty jäteastialla

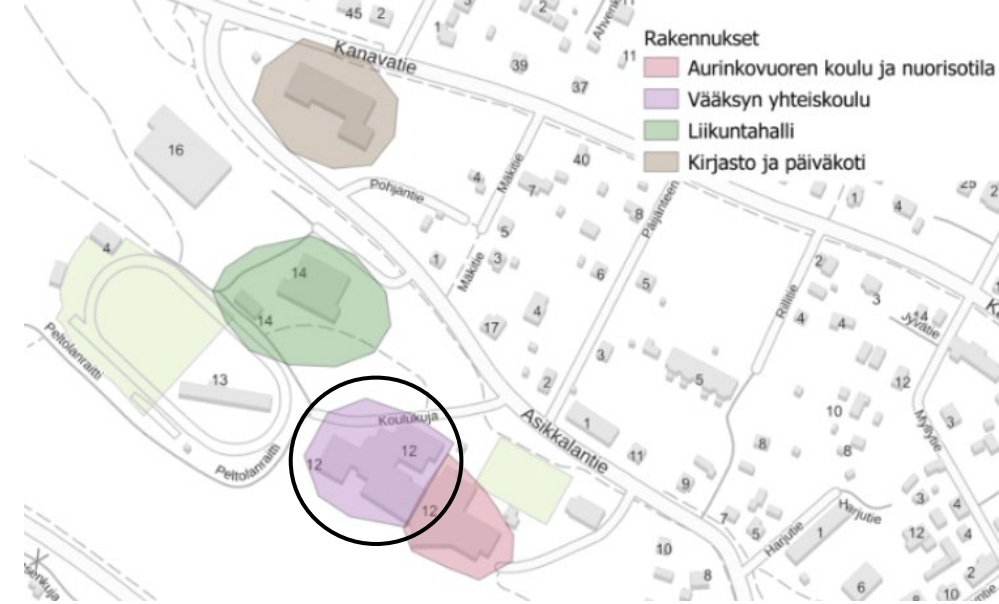
- Pääsisäänkäynnit olivat esteettömät
- Inva-paikkoja pysäköinnille pääsisäänkäyntien läheisyydessä
- Invapysäköintipaikat auraamatta
- Pihan portaissa ei ollut kaiteita

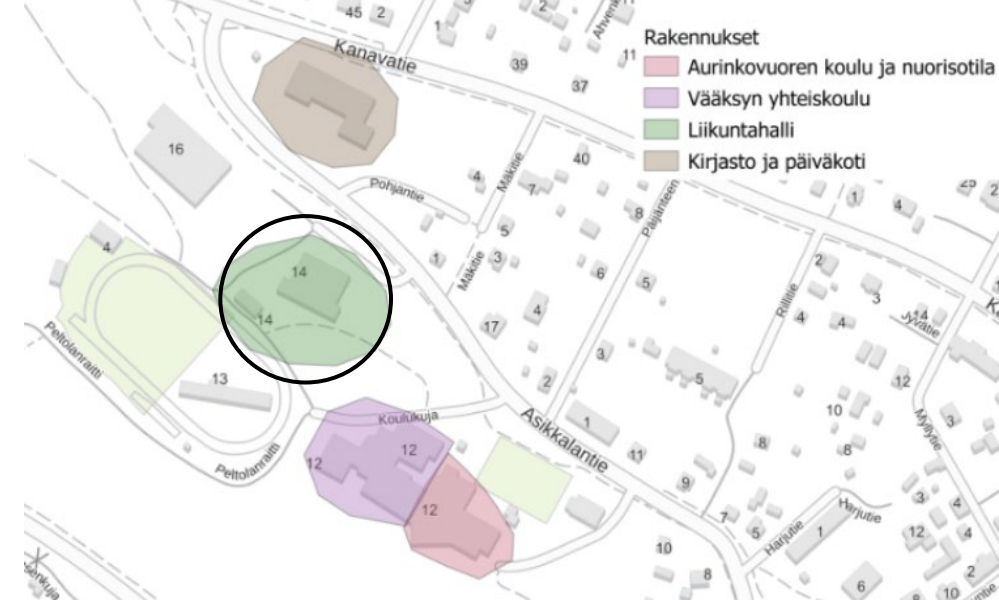
- Saapuminen liikuntahallin parkkialueelle ja edelleen korotetulle kulkuväylälle esteellinen voimakkaiden korkeuserojen vuoksi
- Sisäänkäyntiä lähinnä olevalta itäiseltä invapysäköinniltä (2 kpl) esteetön kulku, pohjoiselta (2 kpl) kulku estetty pysäköintipaikalla
- Pääsisäänkäynti esteetön
- Alueella ei opastaulua
- Invapaikkoja ei ole merkitty kyltein
- Pelastustien pysäköintikielto merkitty epäselvästi

- Alueelle opastaulu
- Merkitään invapaikat merkein
- Lisätään pysäköintikielto pääsisäänkäynniltä etäisemmän invapaikoituksen viereen, jo valmiiksi madalletun reunakiven kohdalle ja merkataan kulkuväyläksi
- Kiinnitetään huomiota merkkien sijaintiin

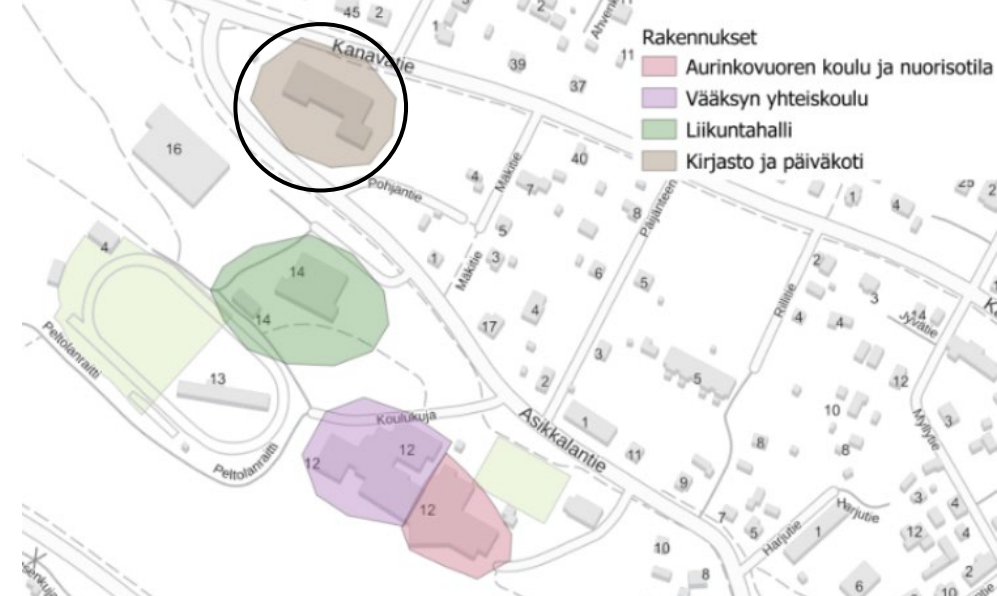
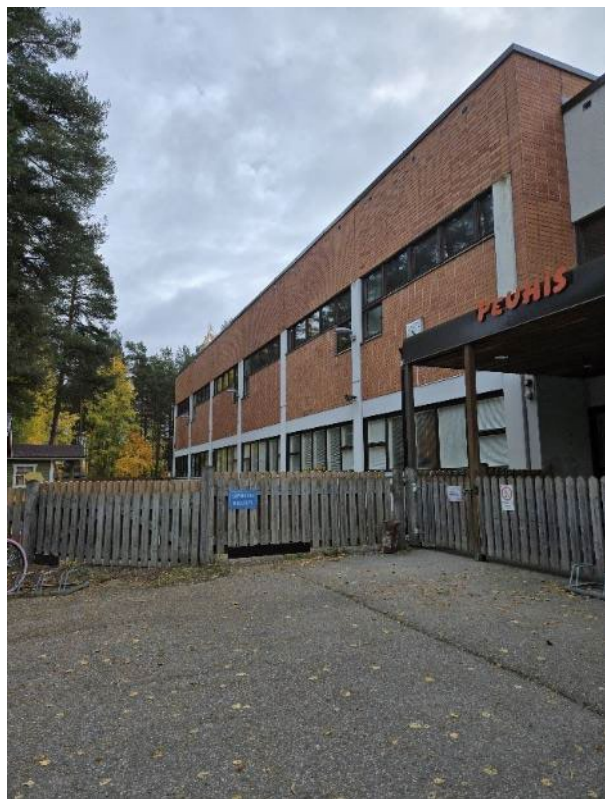
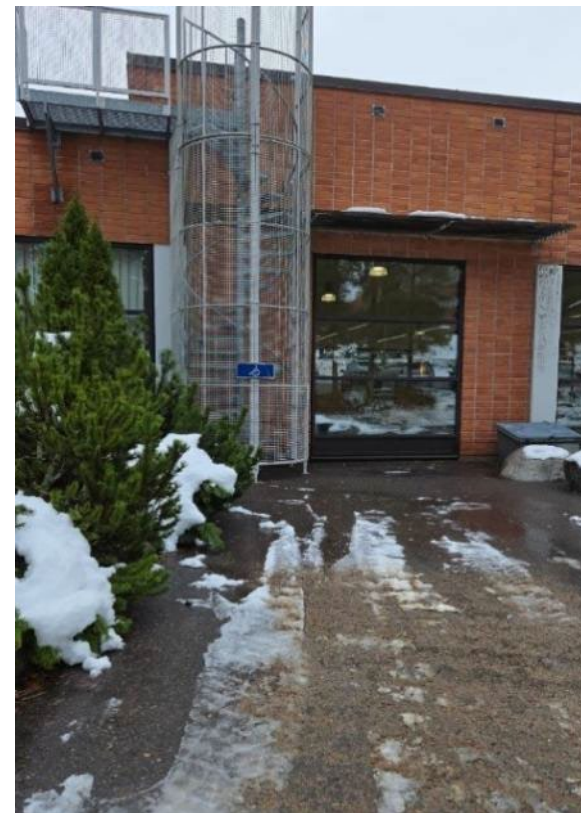
- Pääsisäänkäynnit esteettömät
- Päiväkodin yläpiha jyrkkä ja sorapintainen
- Kaide alkaa vasta tasanteelta
- Inva-pysäköinti pääovien läheisyydessä

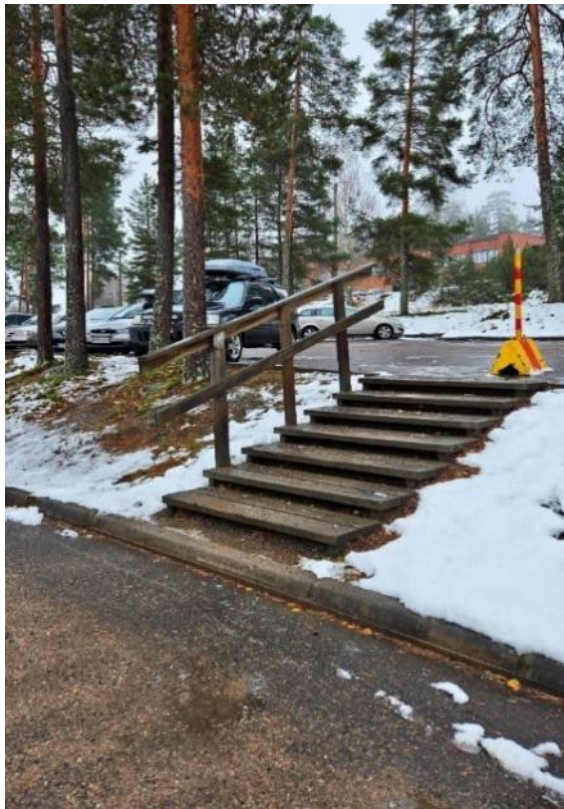
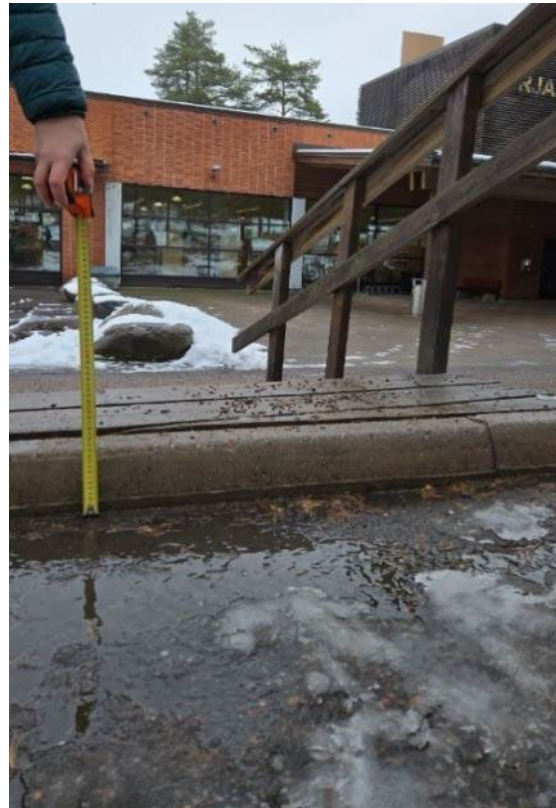
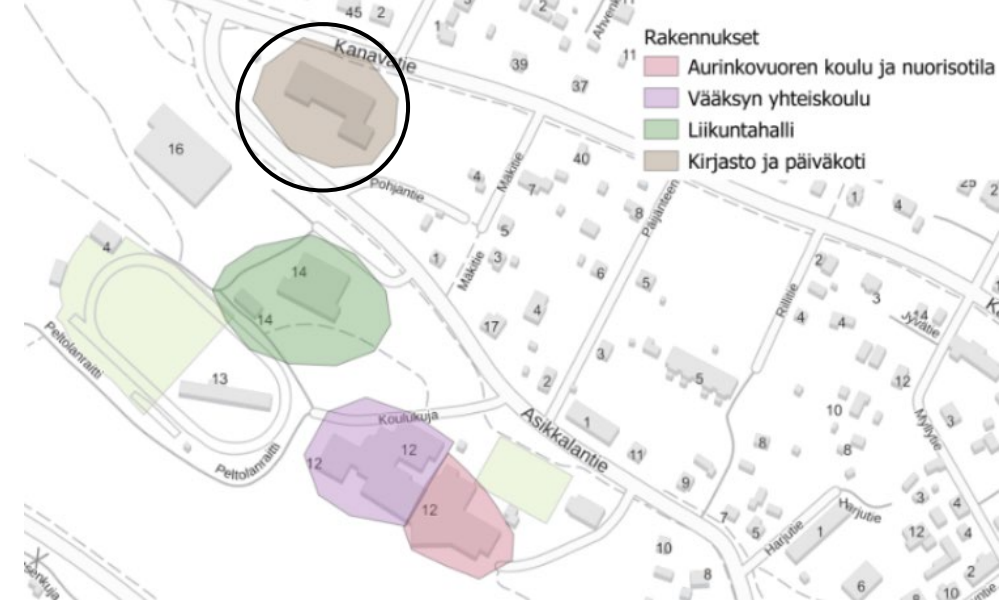
- Portaat puutteelliset parkkialueelta kirjaston pääsisääntäynnille
- korkeat kynnykset
- huterka kaide

Itäisen oven kynnyksen mittauksissa korkea

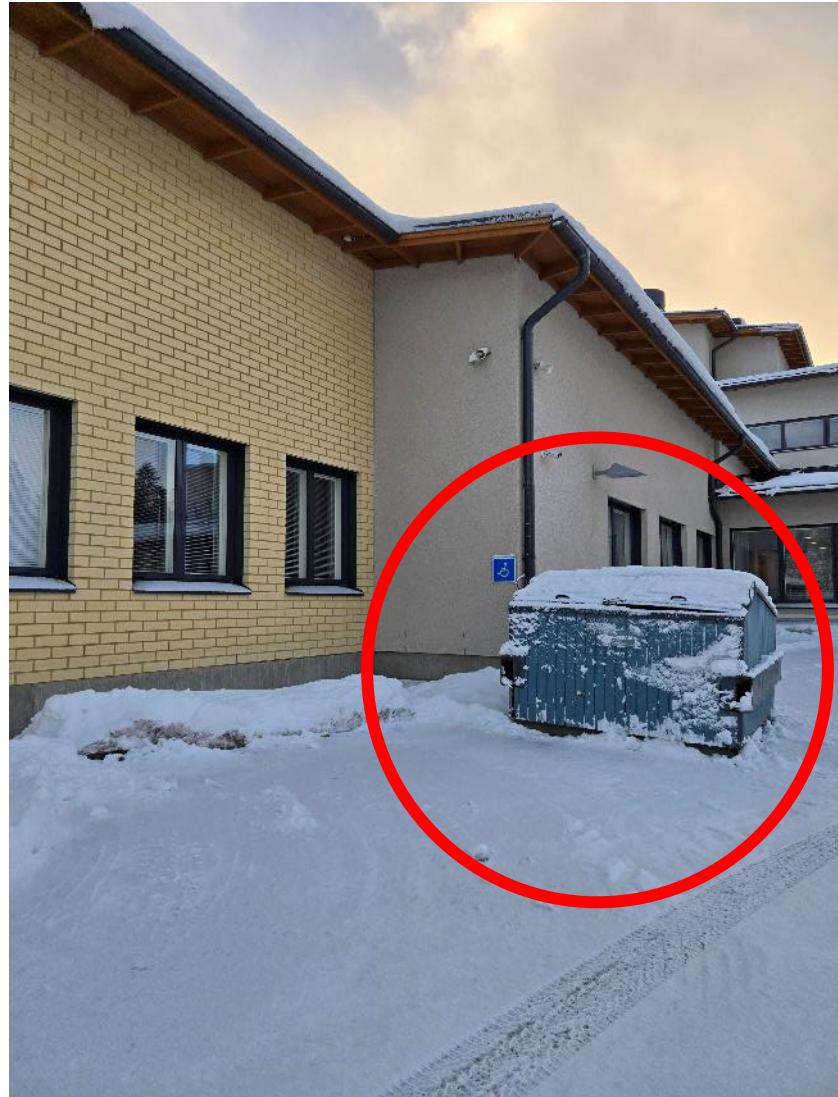
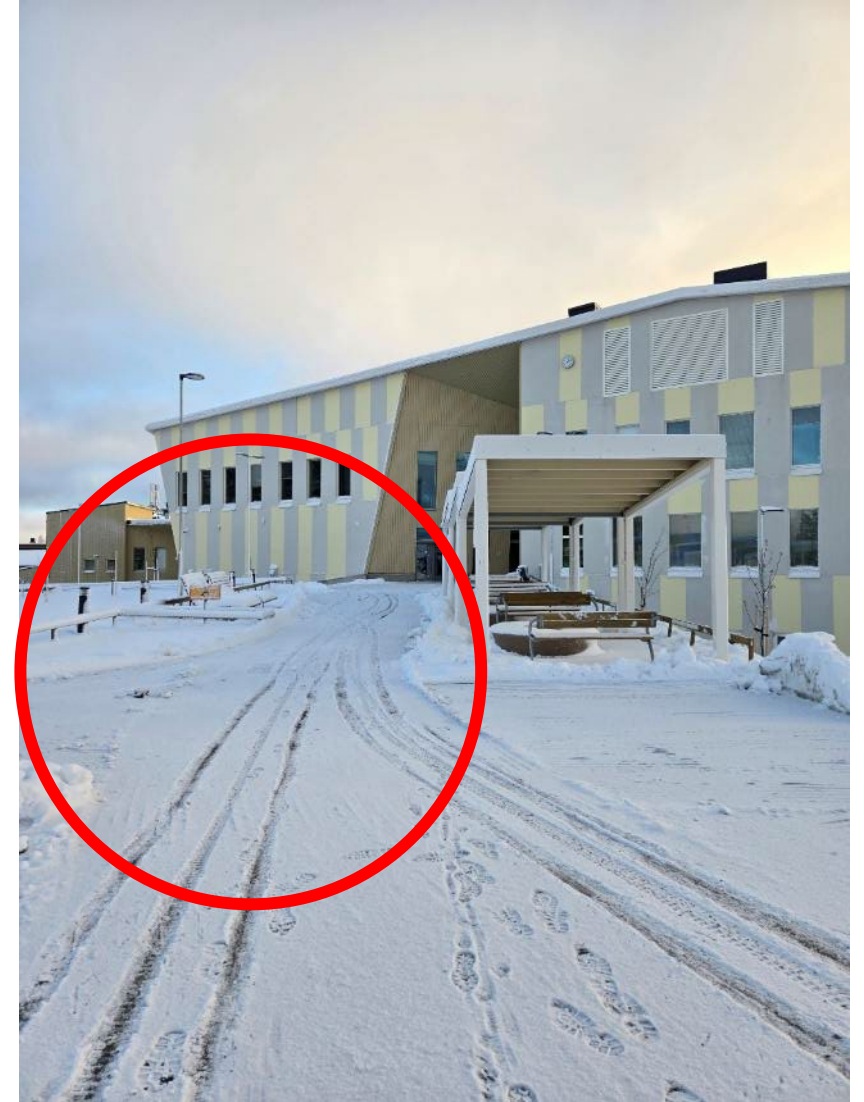
-Inva-  
pysäköinti ja  
auraaminen

- Piha-alueilla kaltevien kulkureittien ja pysäköintialueiden osalta alueiden tasaus, tai porrastaminen.
- Kirjaston ja päiväkodin piha-alueen uudelleen järjestely turvallisuuden parantamiseksi, huomoiden saattoliikenne.
- Opasteiden lisääminen kirjaston ja päiväkodin tontille.
- Invapaikkojen käytettävyyden varmistaminen, sähkötolppien lisääminen ja kunnossapidon parantaminen.
- Aurinkovuoren koulun liikuntakentän saattoliikenteen bussipysäkin korokkeelle johtavan kulkuväylän leventäminen.
- Asikkalantien varteen pitkille nousuosuuksille levähdystasanteita ja penkkejä.
- Alueen jatkosuunnittelussa maastonmuotojen huomioiminen ja mahdollinen maaston porrastaminen, sekä kokemusasiantuntijoiden osallistaminen suunnitteluun.

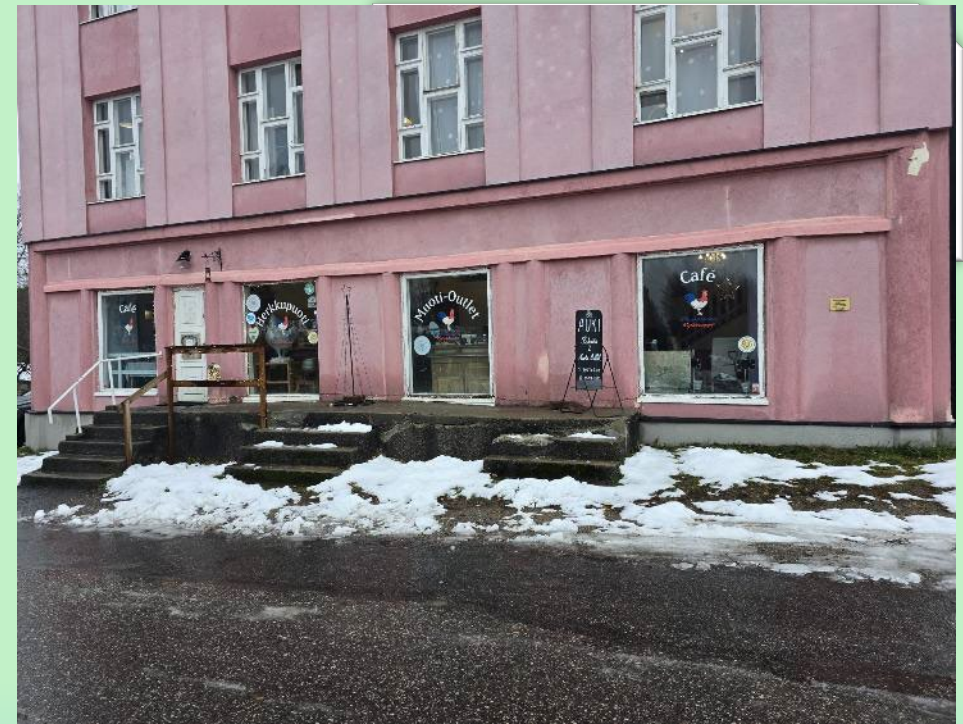
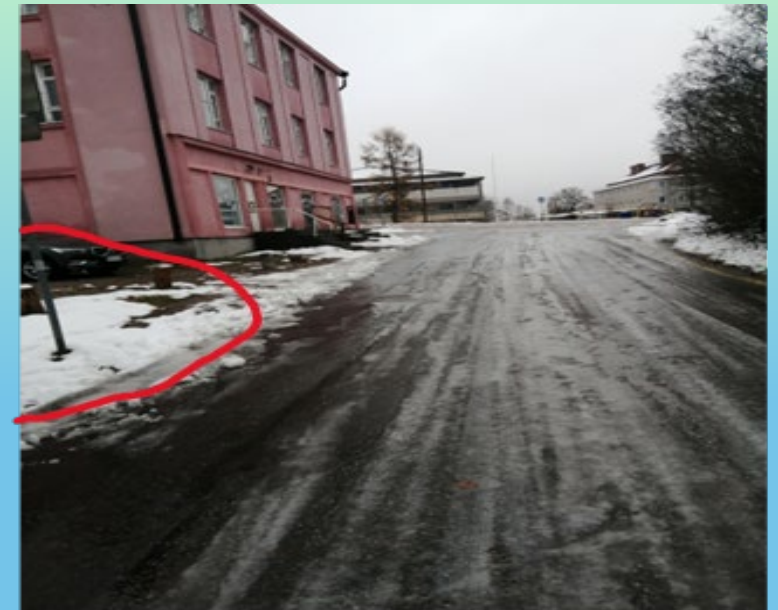
- Esteellinen sisäänkäynti
- Parkkipaikkojen puute
- Valaistus

- Betonitasenne kuntoon/uusi tilalle
- Valaistus ja opastus kuntoon (nimikyltti + muu kaupalle opastus)
- Virallinen parkkialue asiakkaille

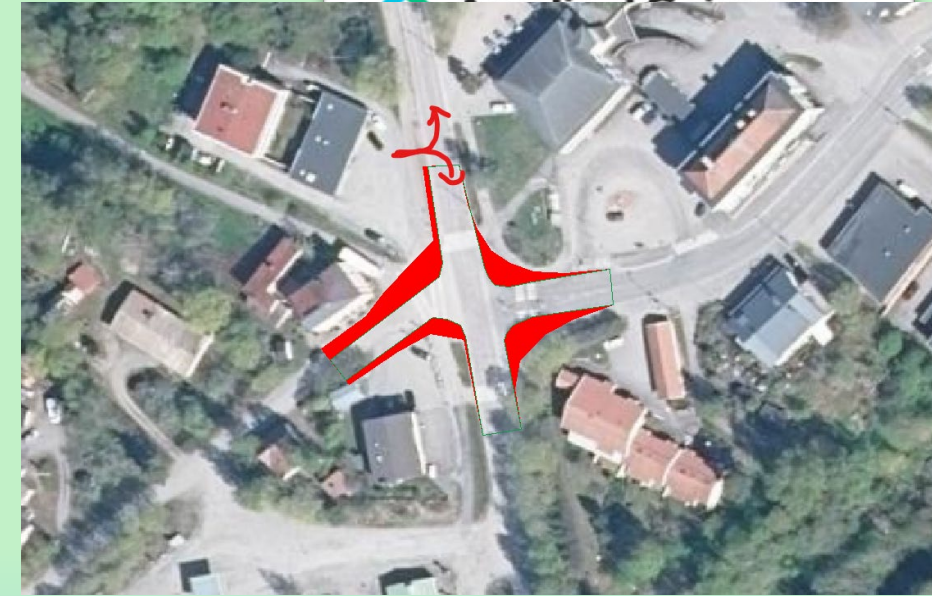
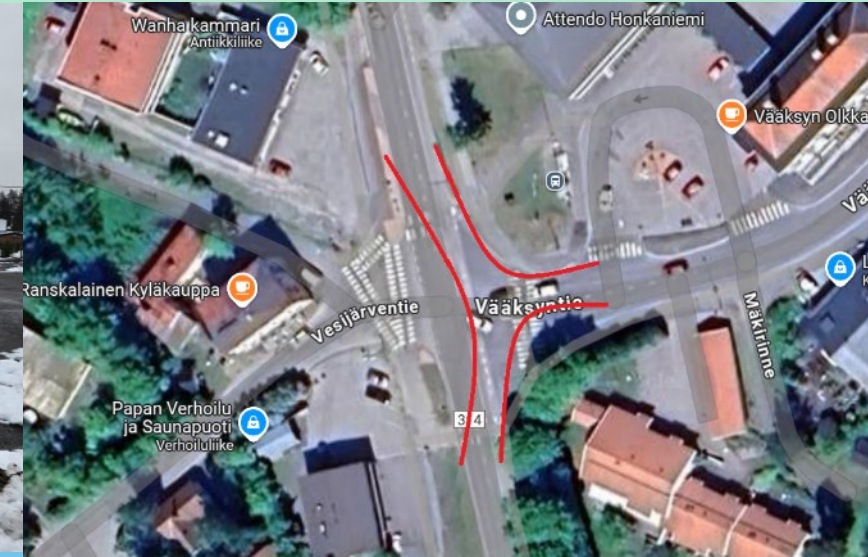
- Vaarallinen ja ongelmallinen risteys
- Huonokuntoinen asfaltti
- Levähdyspaikkojen puute
- Kapeat jalkakäytävät
- Korkeat kanttarit

- Liikenneympyrä
- Autotien siirtäminen sivumpaan
- Autotien pinta-alan vähentäminen
- Kevyen liikenteen priorisointi
- Levähdyspaikkoja kevyen liikenteen väylien varrelle
- Suojatiemerkinnot kuntoon Vesijärventielle

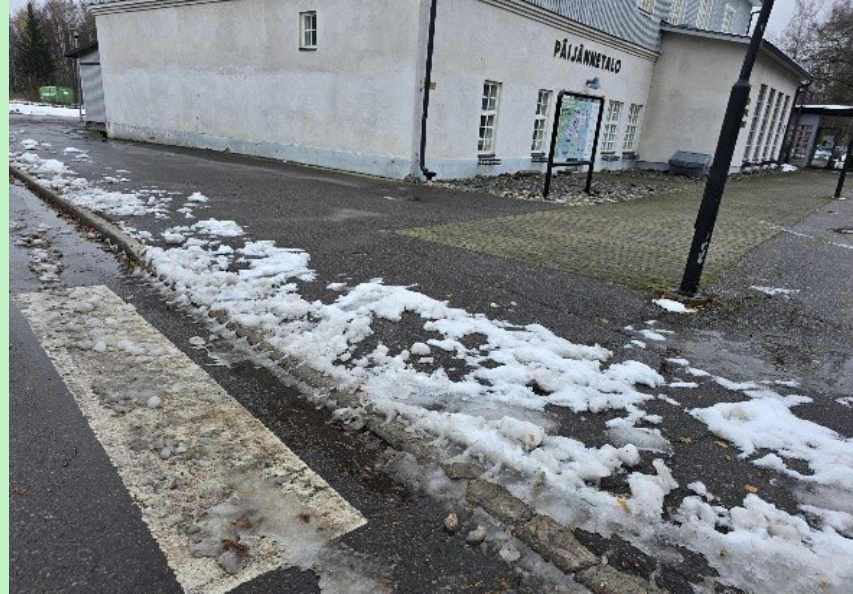
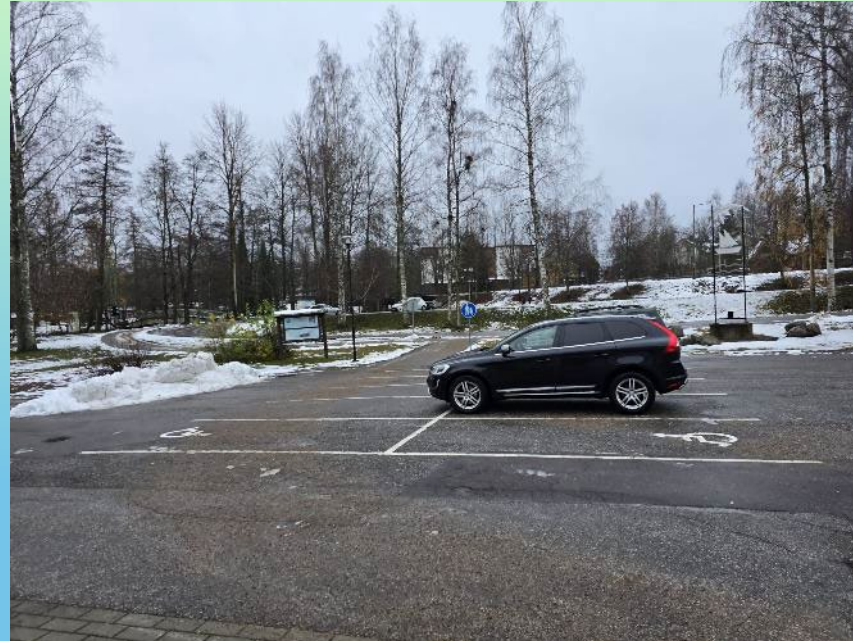
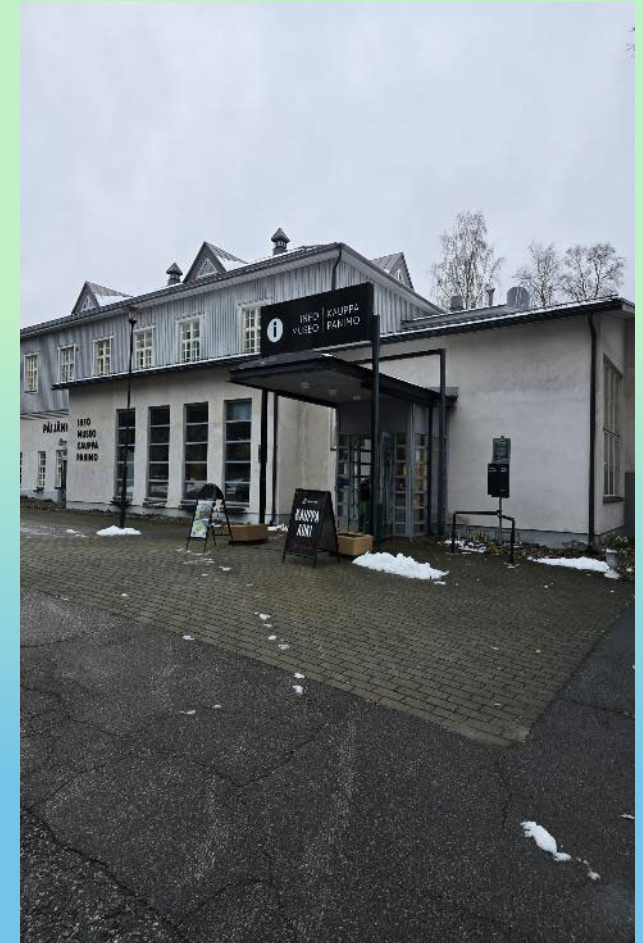
- Invaparkit
- Pieni kynnyks pääovella + manuaalinen ovi

- Opasteita enemmän alueelle?
- Invaparkit oikeankokoisiksi
- Talvikunnossapito huomioitava

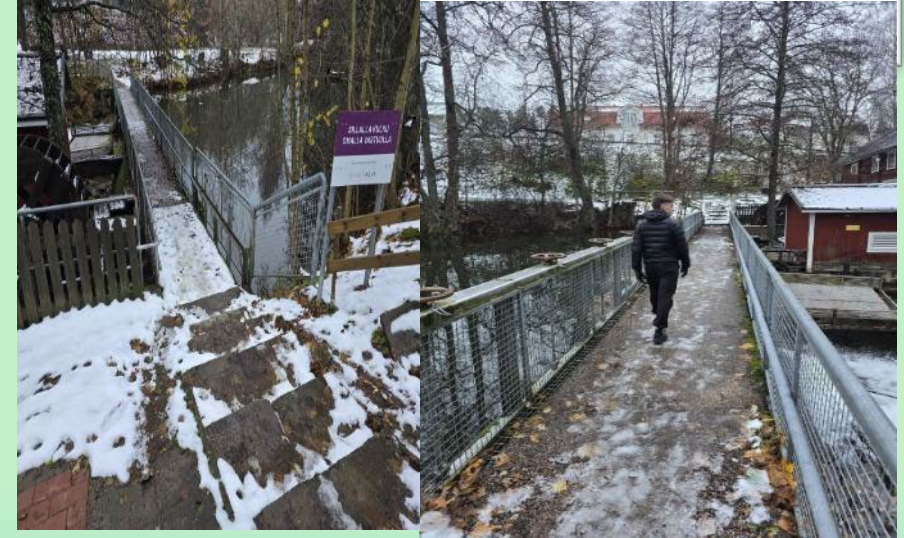
- Opasteet puutteellisia alueella
- Ei parkkipaikkoja
- Sillalle ei pääse liikunta- ja näkörajoitteiset + kulku ohjattu oudosti

- Opasteita enemmän alueelle
- Parkkialue
- Luiskat?
- Talvikunnosapito huomioitava

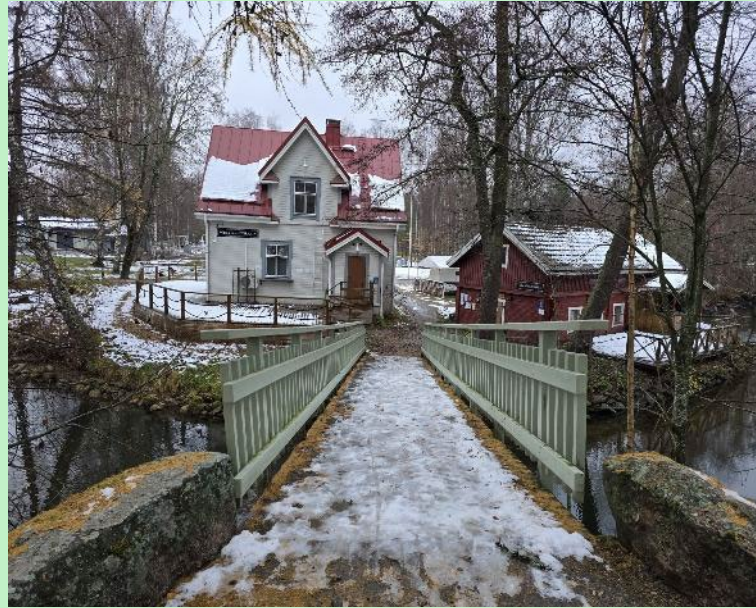
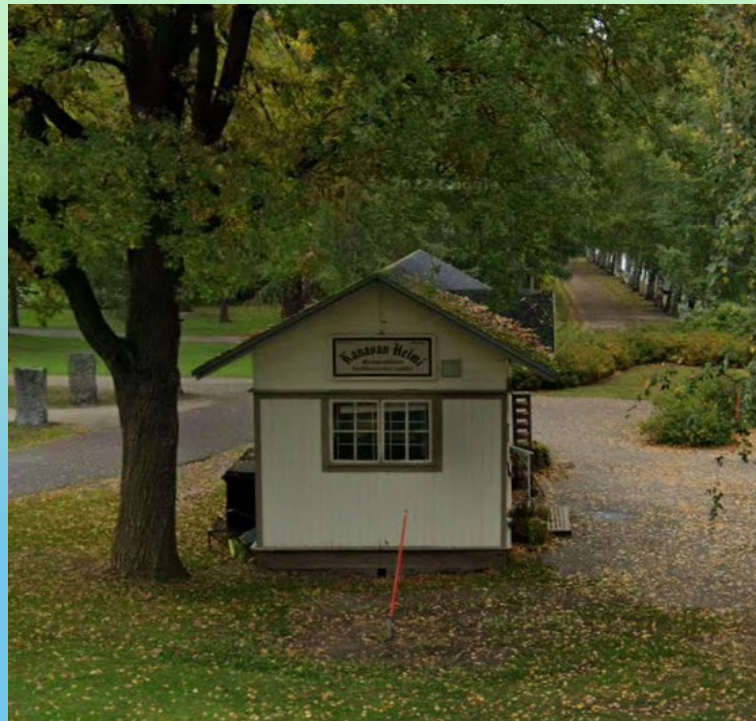
- Ramppi on, mutta huono -> tilalle ritiläluiska ja ramppi voisi olla leveämpi
- Terassi hyvä

- Ramppia ei ole/sisälle ei kulkua esim. pyörätuolilla tms.
- Piha-alue kaikkien saavutettavissa

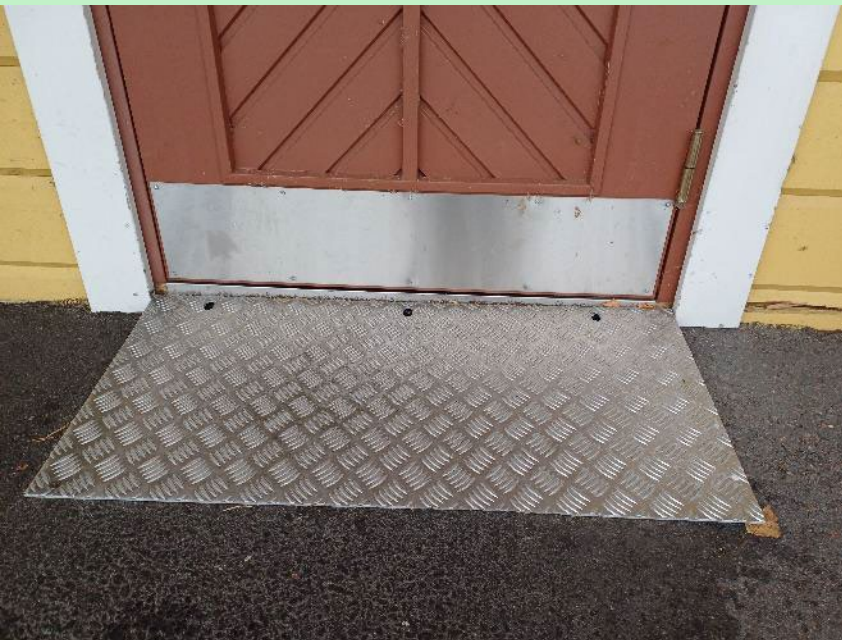
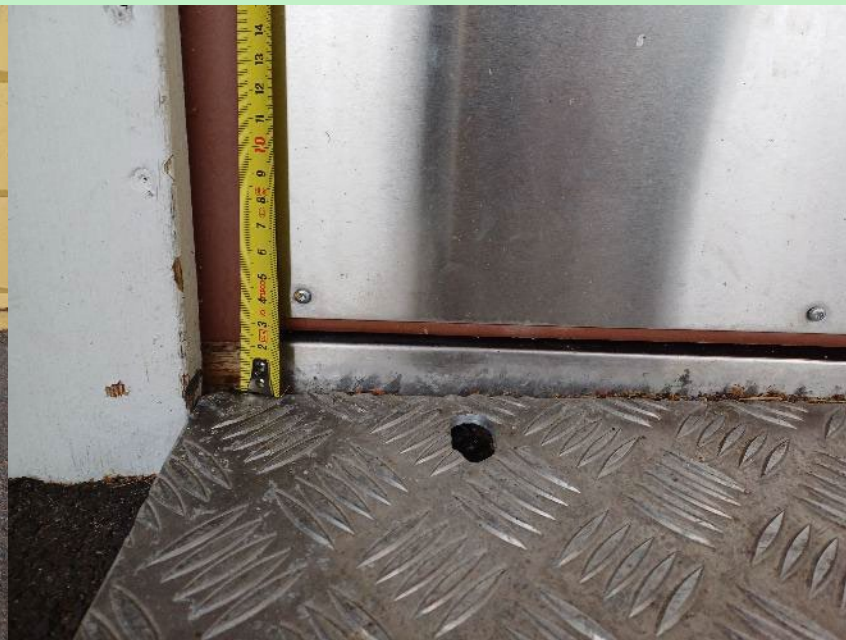
- Alueella on vain yksi esteetön pysäköintipaikka, joka on suosituksia pienempi ja yli 40 m päässä rakennuksen pääsisäänkäynnistä
- Heikko valaistus
- Pääsisäänkäynnin luiska on puutteellinen

Kuva 1. & 2. Majakkapaviljongin sisäänkäynnin luiska on vinossa ja siitä puuttuu suojareuna. Luiskasta huolimatta ovella on kynnyks.

- Lisätään 2-3 kappaletta suositustenmukaisia esteettömiä pysäköintipaikkoja lähemmäs rakennuksen pääovea
- Alueen valaistuksen kokonaisvaltainen parantaminen
- Pääsisäänkäynnin luiskan puutteiden korjaaminen
- Ovenavauspainikkeen lisääminen pääovelle
- Saattoliikenteen paikan ja siitä kertovien opasteiden lisääminen

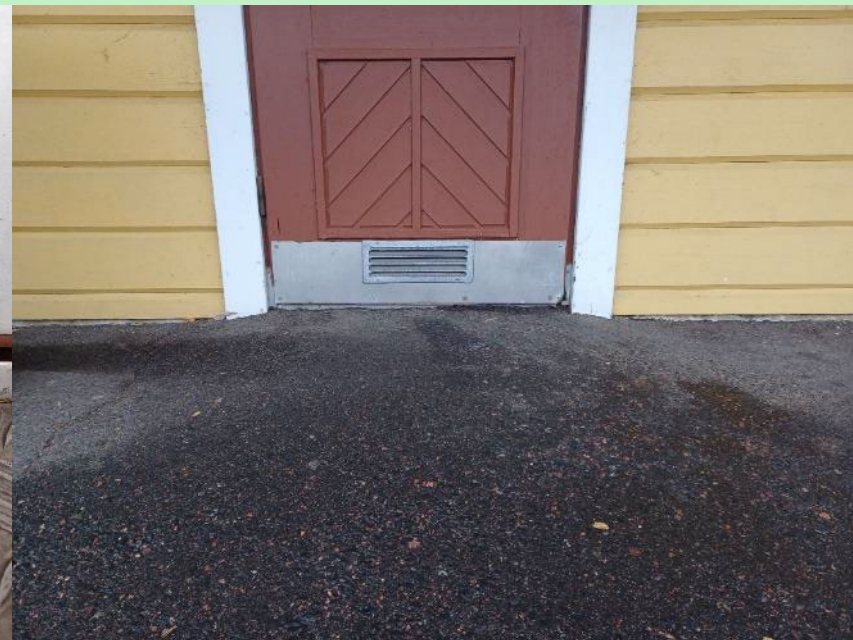
Kuva 3. WC-tilan ovella asfaltti on lähes kynnyksen tasalla.

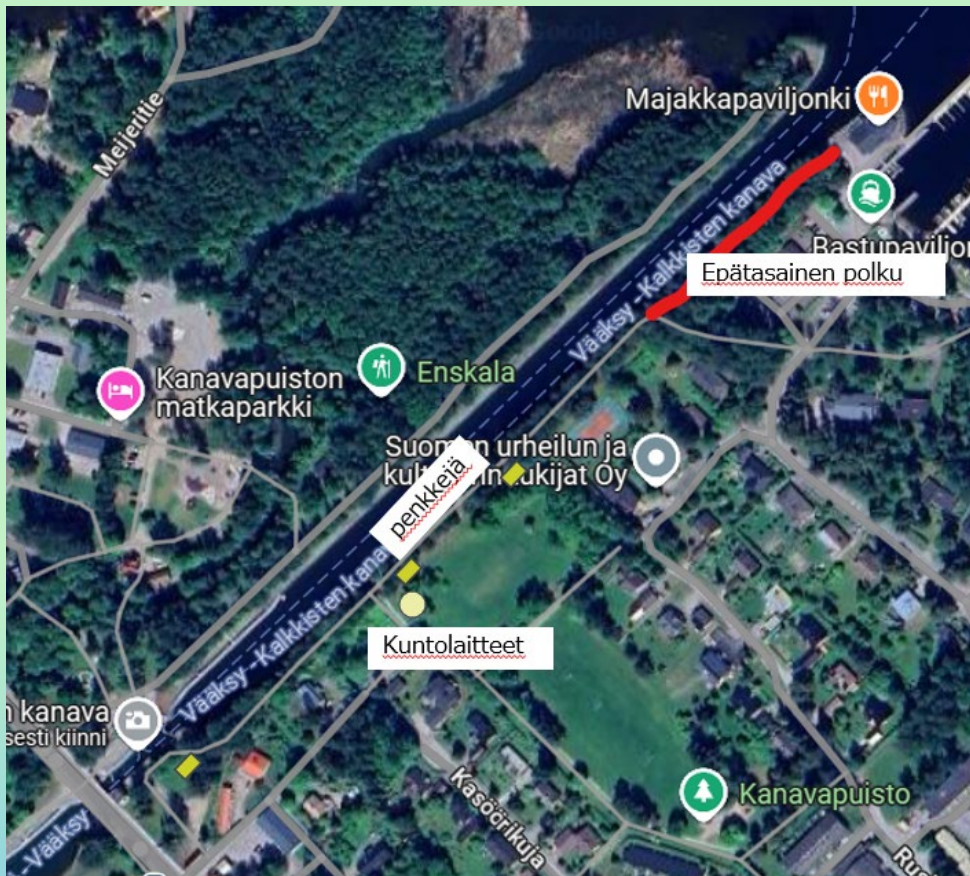
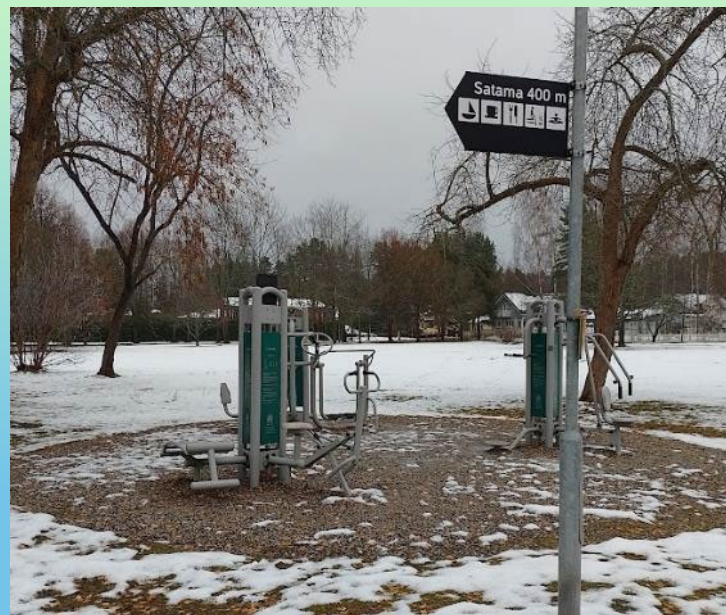
- Majakkapaviljongilta lähtevä polku on epätasainen
- Kuntolaitteet erottuvat huonosti ympäristöstä

- Parempi polku tai opasteet Ämmäläntieltä lähtevälle polulle
- Kuntolaitteisiin huomioteipit ja parempi valaistus
