# Vääksyn keskusta-alueen esteettömyyskarttoitus

**LAB-ammattikorkeakoulu - Yhdyskuntasuunnittelu**

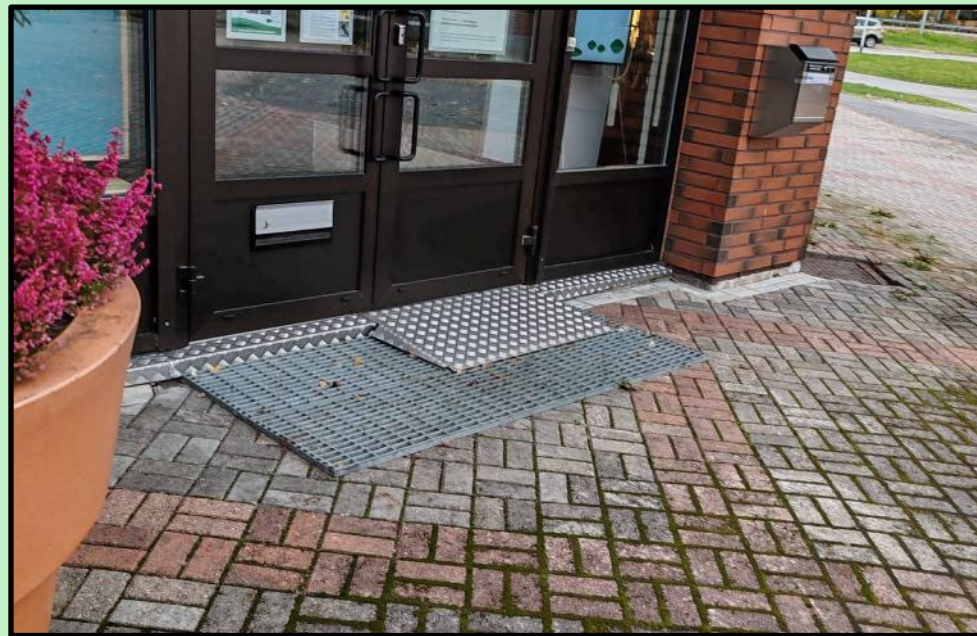
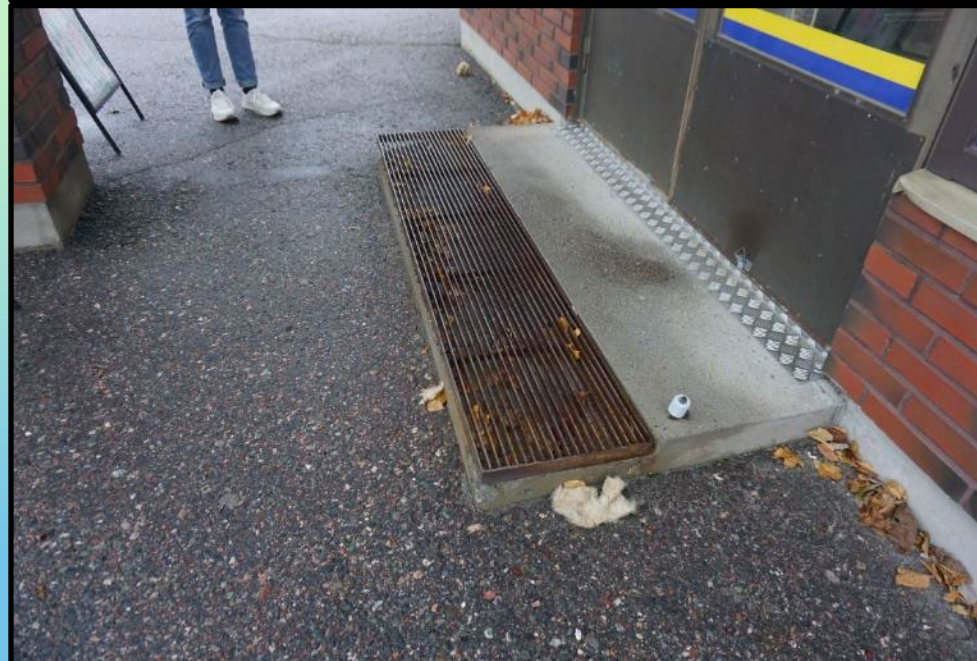
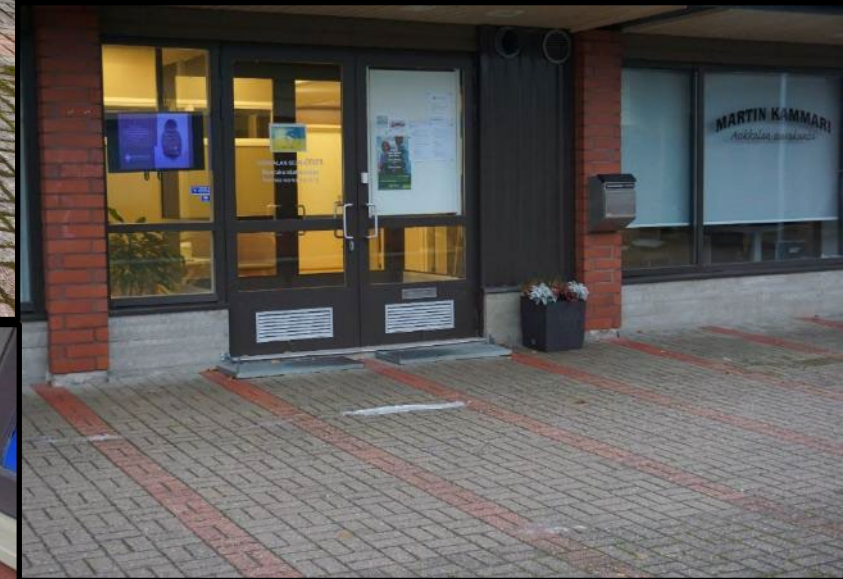
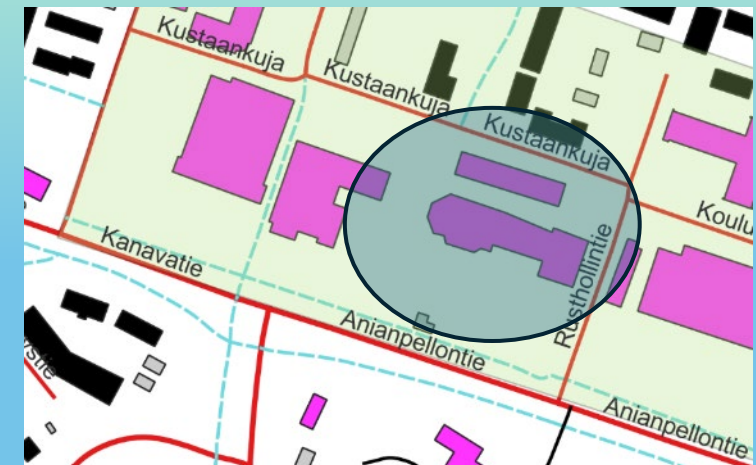
- Sisäänkäyntien puutteet
  - Kynnykset ja epätasaiset maanmuodot
- Palveluiden saavutettavuus heikkenee

- Panostetaan ramppien sijoitteluun ja toimivuuteen
- Isoimpiin luiskiin myös kaide huomioitava
- Portaiden huomio merkkkaus

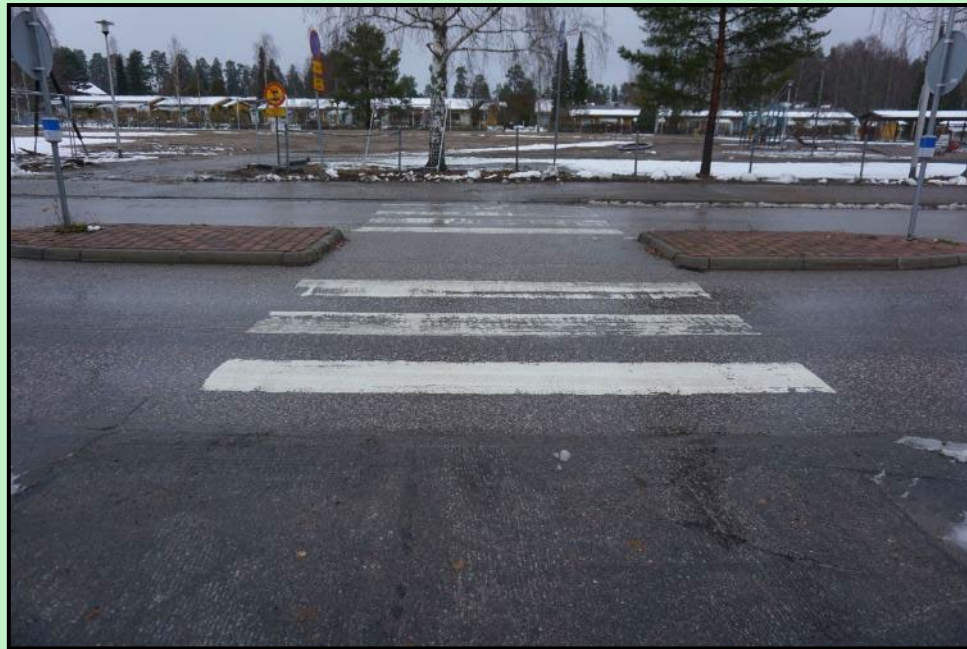
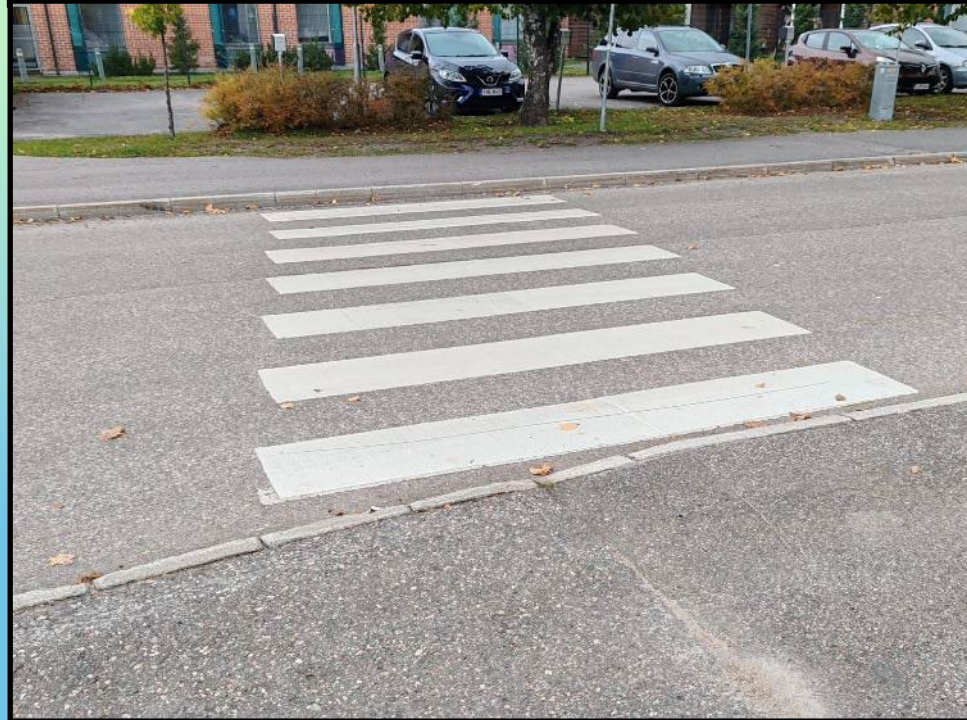
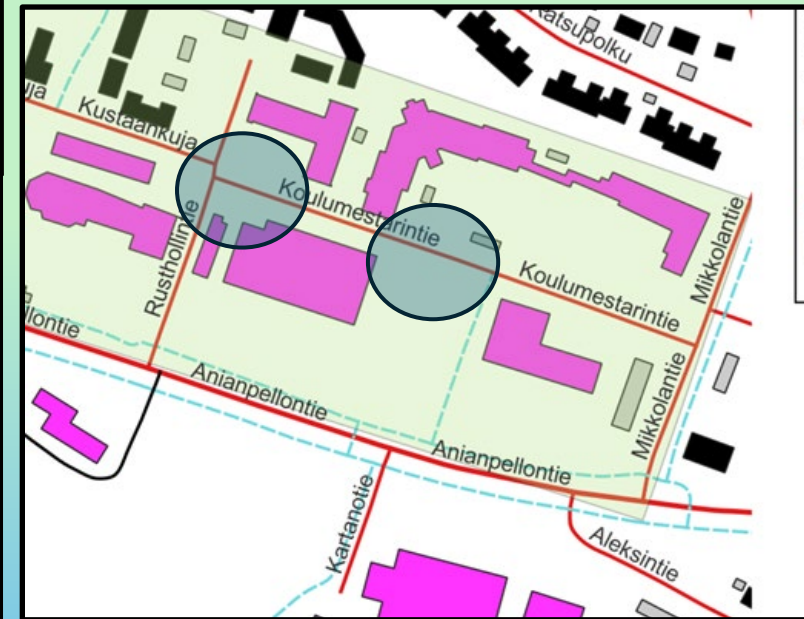
- Alueella monta suojatietä ja ylityskohtaa
- Kaikkia ei merkitty hyvin
- Kaikkia ei luiskattu hyvin
- Ongelmat korostuvat talvella lumen kanssa

- Luiskat ylityskohtiin
- Mahdolliset varoitusalueet ennen suojatietä
- Suojateiden merkitseminen liikennemerkeillä ja merkkien sijoittelu oikein ja näkyvästi

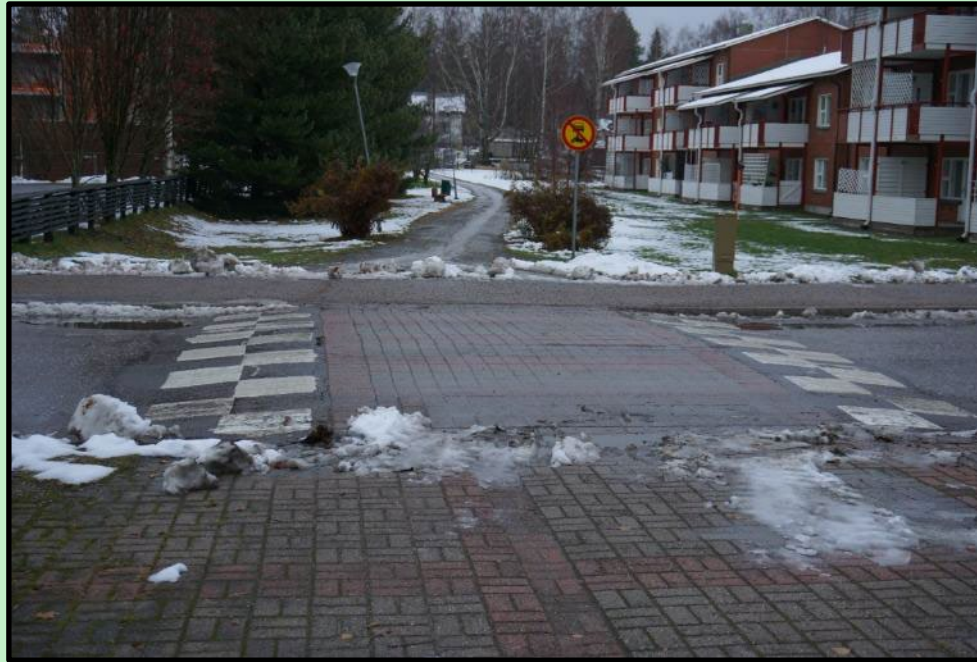
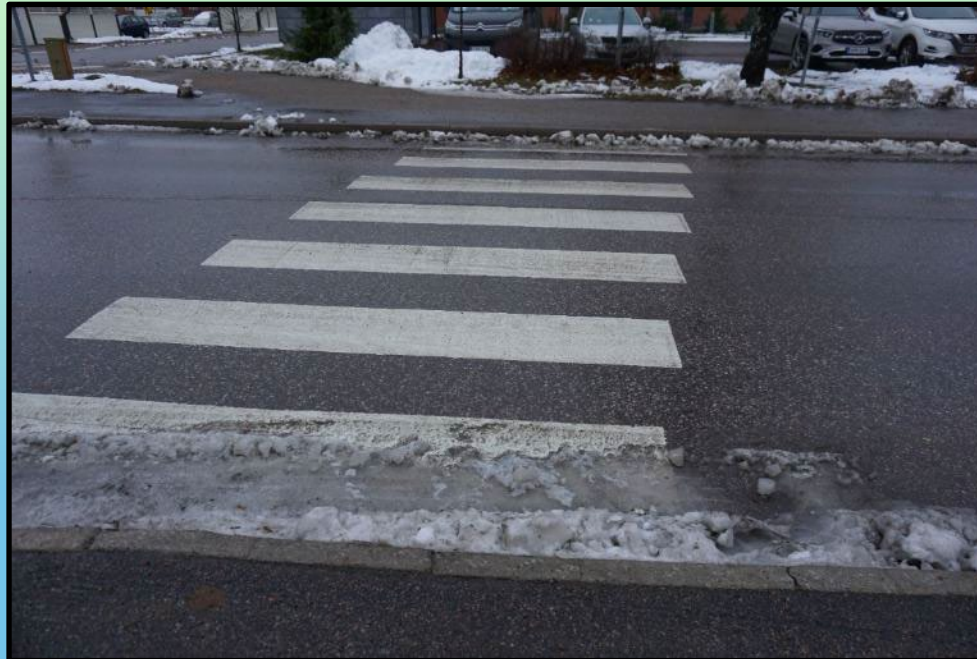
- Lumen, loskan ja jään pakkautuminen suojateille.
- Pinnoista tulee liukkaita.
- Käytettävien kulkureittien väheneminen talviaikaan.

- Suojateiden korotukset
- ”säänpitävät” materiaalivalinnat

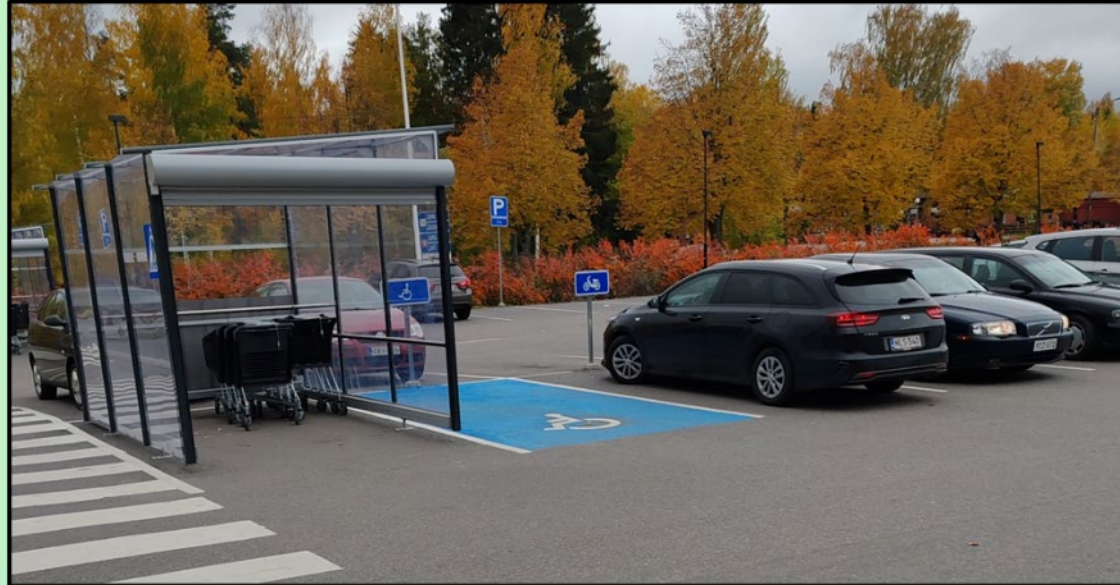
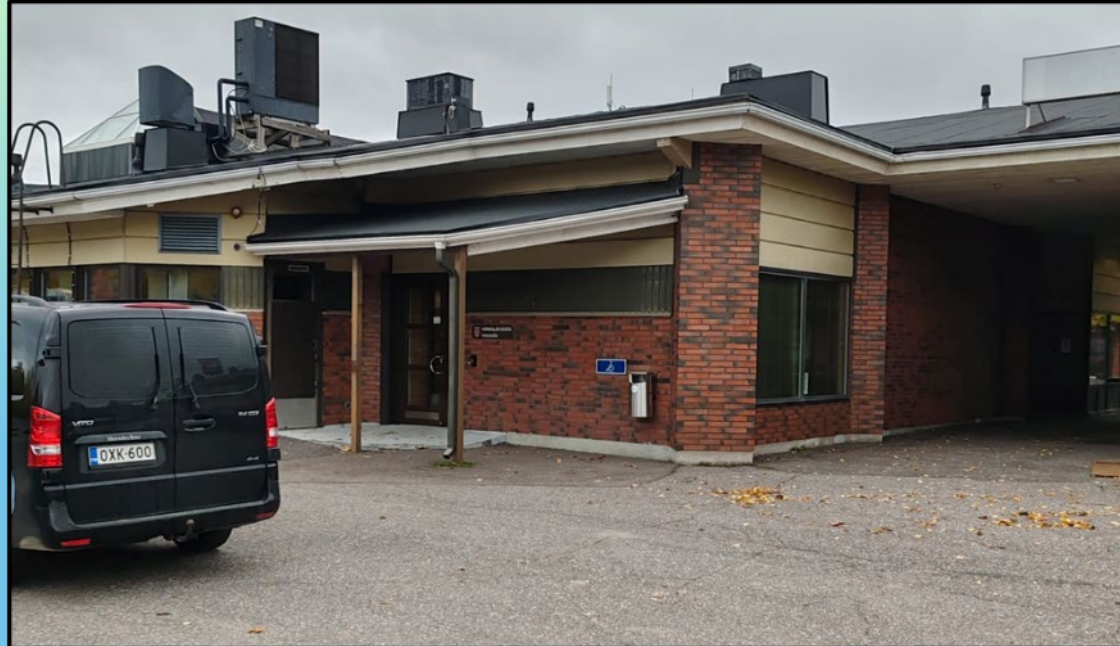
- Esteettömiä pysäköintipaikkoja löytyy palveluiden läheltä
- Huomiot
  - Merkinnot
  - Mitoitukset
  - Etäisyydet
  - Kulku

- Merkitään paikoitukset määräysten mukaan
- Huomioidaan talviolosuhteet ja paikkojen näkyvyys
- Huomioidaan maastonmuodot näiden kohdilla ja siirretään paikoitus tarvittaessa

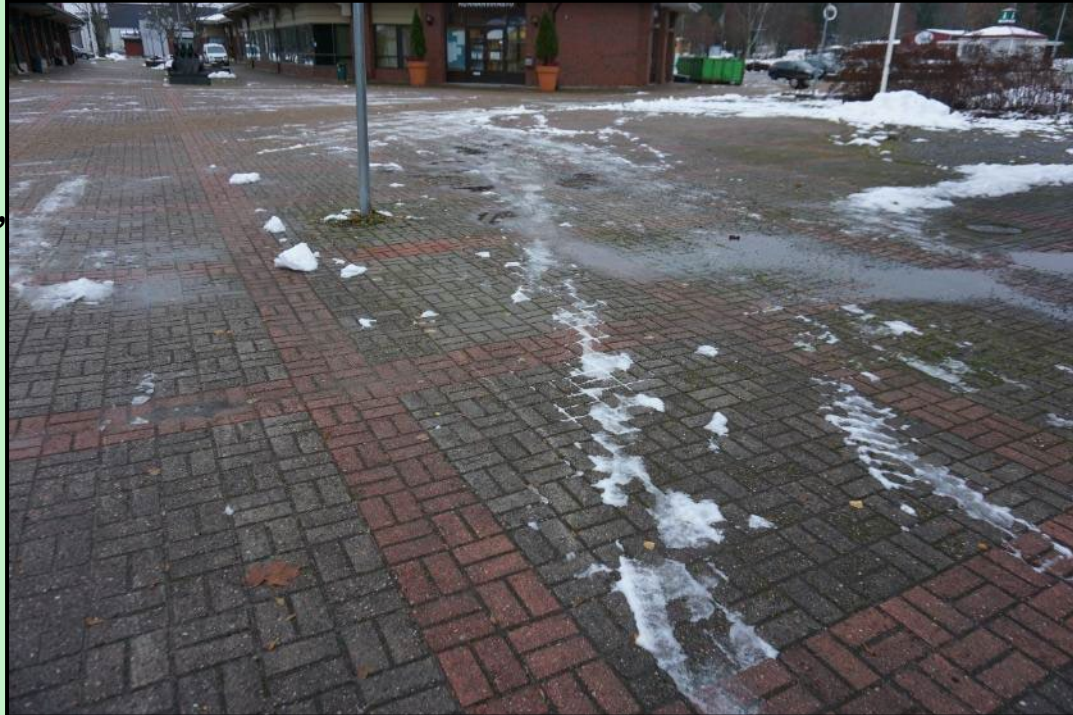
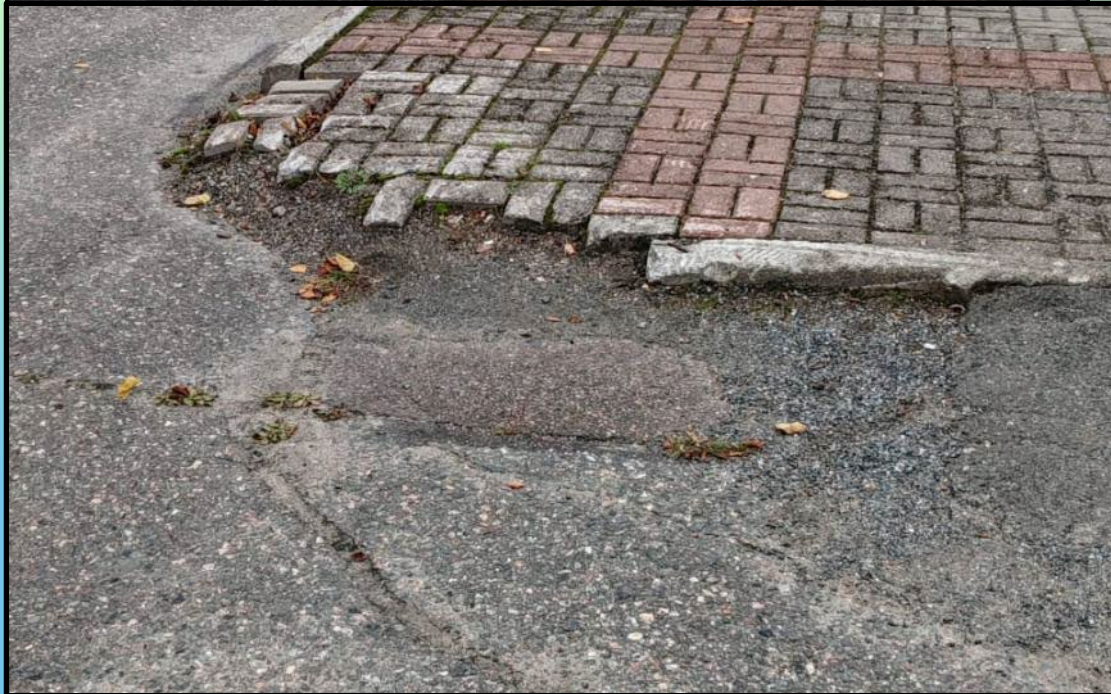
- Torin ympäristössä materiaalit, kuten hiekka, rikkonainen asfaltti
- Kuoppia ja epätasaisuuksia, hajonneita reunakohtia

- Päällysteiden uusiminen
- Painaumien/kuoppien korjaaminen
- Kuivatuksen toimivuuden tarkastelu

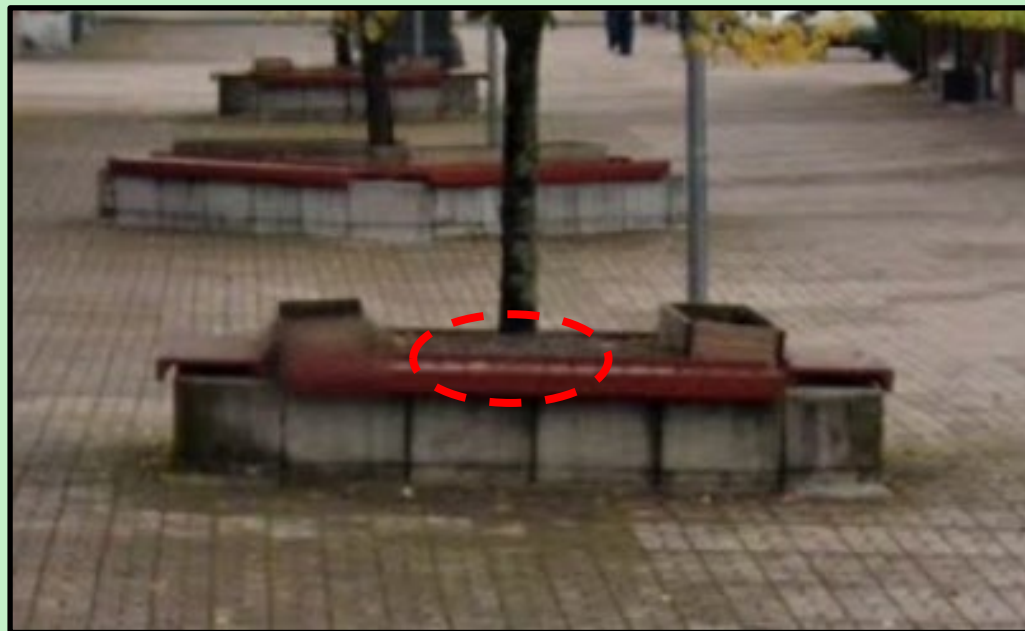
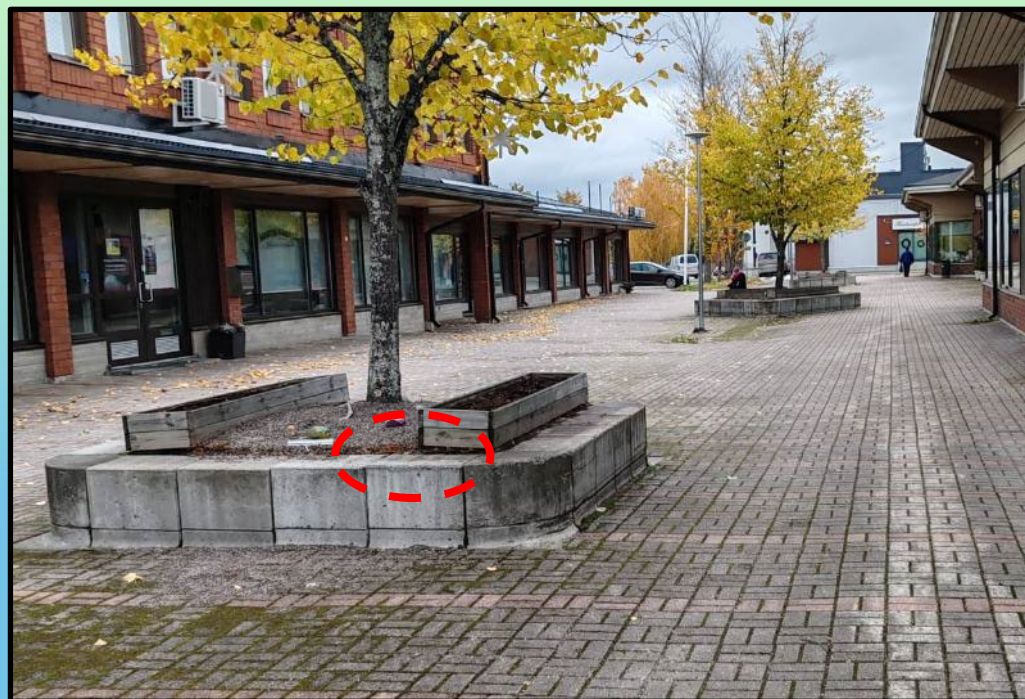
- Levähdys/istumistarkoitukseen
- Istutuslaatikoita
- Talvikausina ei käytössä
- Päälystetty kesäkausina puuritulöin
- Ei roskiksia vieressä
- Ei käsinojaa
- Ei selkänojaa

- Muutama eri istuinkorkeus
  - 300, 500 ja 550mm
- Käsinoja toiseen tai molempiin laitoihin
- Selkänoja osaan tai kaikkiin
- Käytetään ei allergisoivaa kasvillisuutta
- Tutkia mahdollisuus voisiko näitä käyttää myös talvella
