Esteettömyyskartoitus

Vääksyn keskusta-alueen ulkotilojen esteettömyys

LAB-ammattikorkeakoulu

12/2024

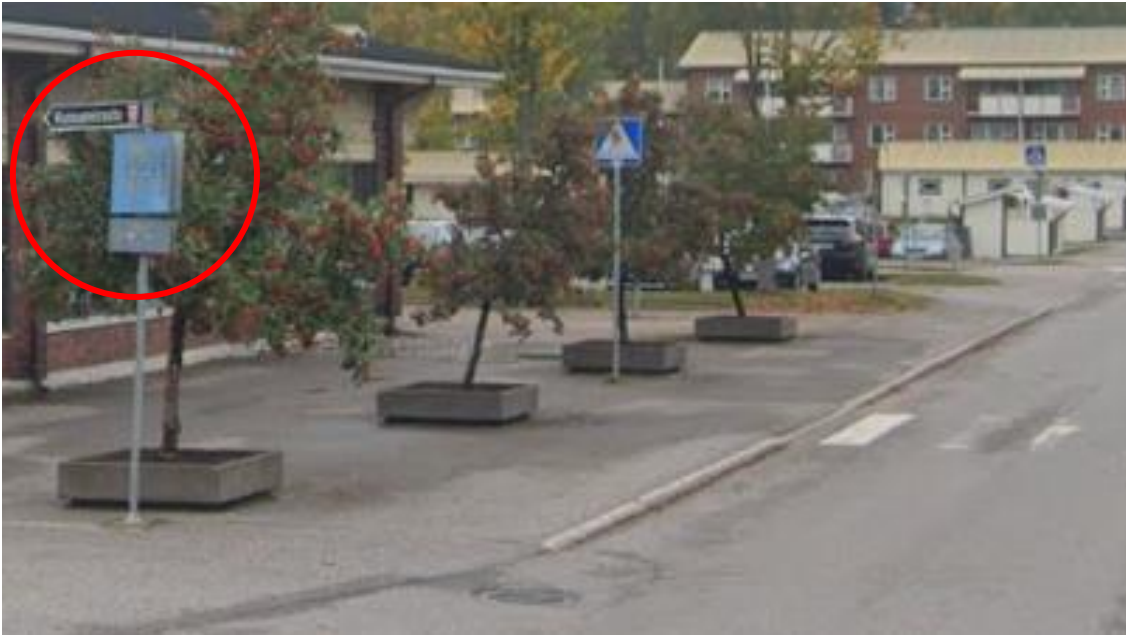
(Kunnanvirastolle opastava kyltti.)

Opastus kunnanvirastolle jää vähän epäselväksi, varsinkaan jos ei ole paikallinen ja täällä on tarvetta asioida. Anianpellolta ei löydy opasteita kunnanviraston parkkialueelle, vasta Rusthollintieltä löytyy kyltti, joka saattaa jäädä huomioimatta sen sijaitessa puun edustalla.

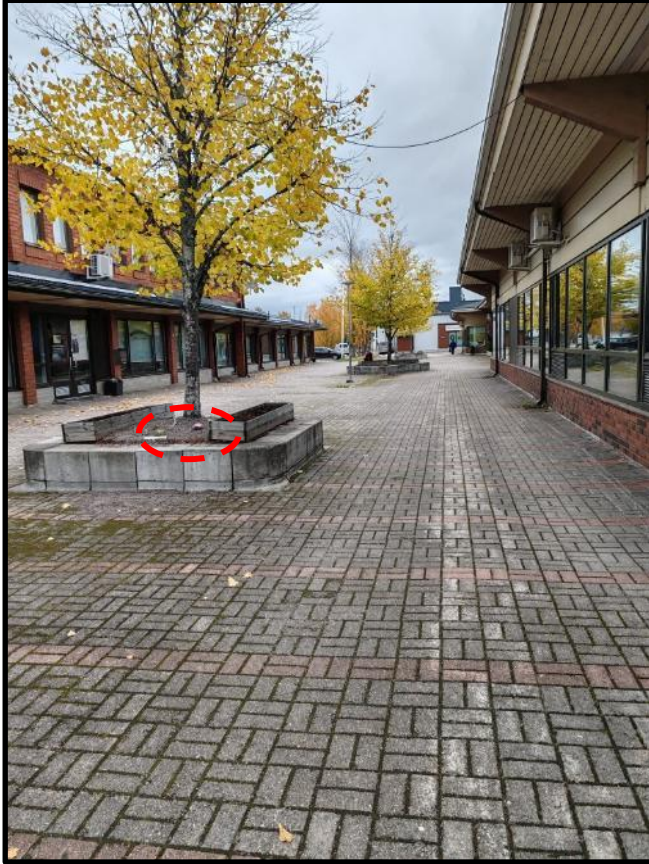
Kunnanviraston viereinen aukio

Kustaankujan aukion puita ympäröivien kiveyksien istuinkorkeuksia olisi tarpeen tarkastella, jotta ne huomioisivat eri käyttäjäryhmät sekä eri vuoden aikojen käyttö mahdollisuudet. Esimerkkikohteessa on huomioitava myös istutuslaatikoihin tehtävät kasvillisuusvalinnat siten, etteivät ne ole allergisoivia.

Suuria muutoksia ei tarvitse tehdä vaan se olisi järkevintä suorittaa osittain, esimerkiksi kuvan yksi punaisella ympäröityyn kohtaan. Lisäksi käsinoja toisella puolella auttaisi rullaattorin avulla tai kepillä/kepeillä liikkuvaa istumaan alas ja nousemaan siitä ylös helposti. Suositeltuja korkeuksia ovat 300 mm, 500 mm ja 550 mm, mutta myös seisten tapahtuva nojaaminen voisi jossain kohtaa toimia. Tätä kun monistetaan myös muihin istuimiin alueella, niin ne palvelevat monia eri käyttäjäryhmiä. Eri vuoden aikojen huomioiminen näillä tapahtuvaan levähtämiseen on syytä arvioida myös, materiaalivaihdoilla päällysteissä saavutetaan kestävyys ja turvallisuus.

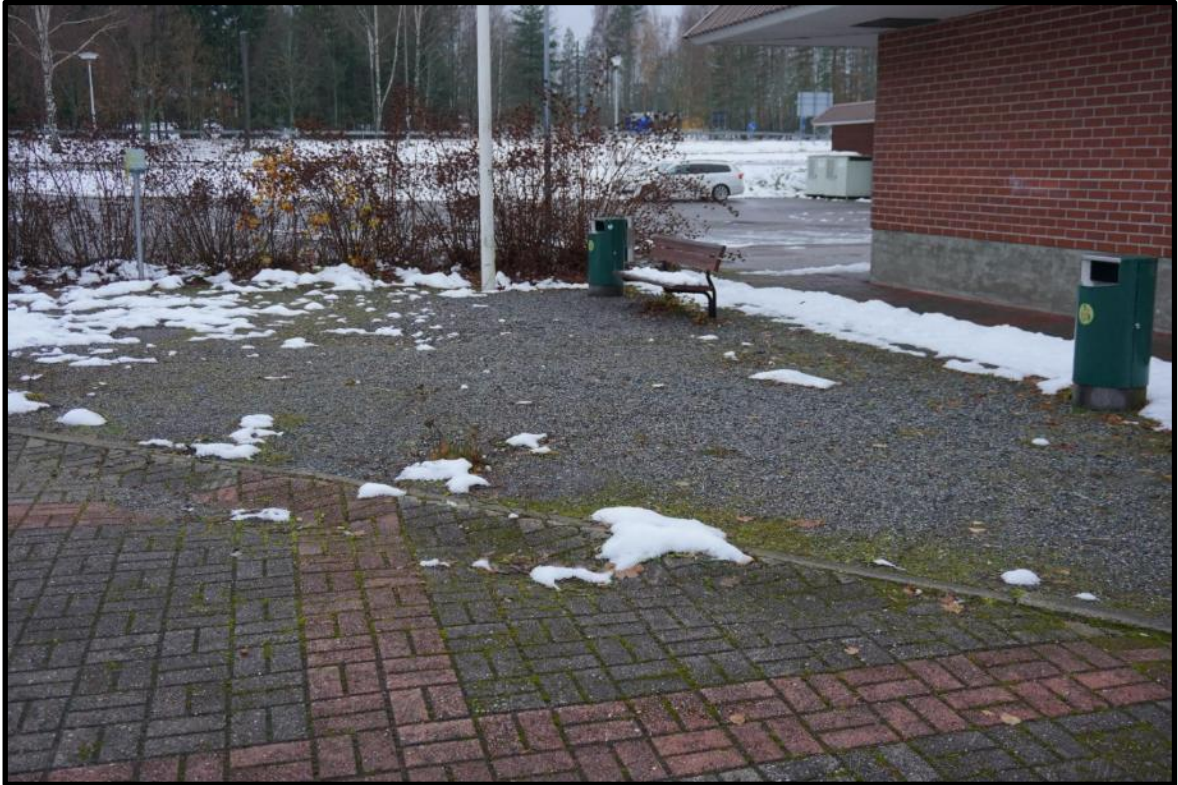
Kunnantalon edustalla olevalla puistolla sijaitseva levähdyspaikka on sijoitettu vaikean kynnnyksen/maastonmuodon, sekä hankalan pintamateriaalin taakse. Tämä ei ole este ihmiselle, jolla on normaali kävelykyky, mutta voi poissulkea tuolin käytön esimerkiksi rollaattorin käyttäjiltä.

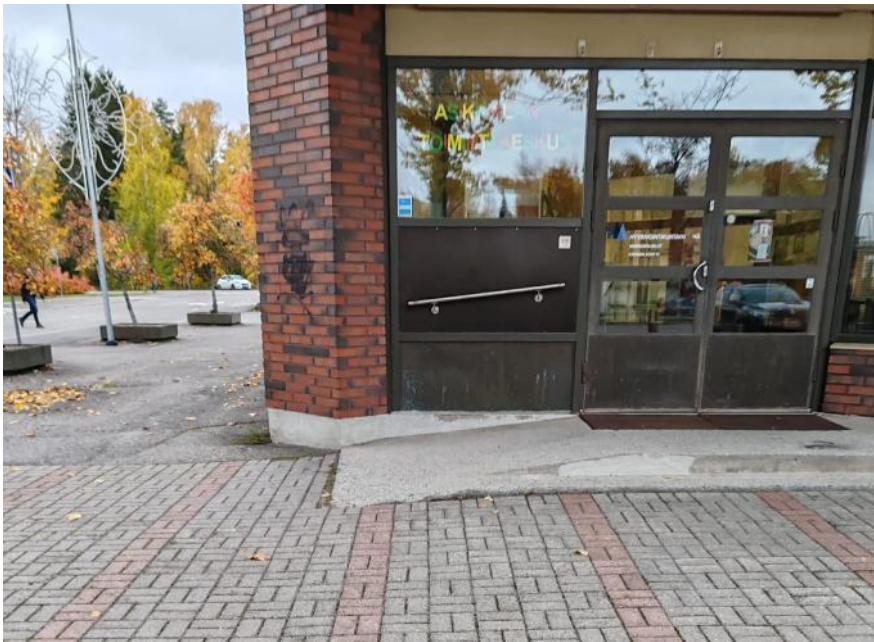
Kuvassa näkyvä luiska ja porrastus ovat hyvä lisä palveluiden saavutettavuuden kannalta. Pientä parantamista niissä kuitenkin olisi, heikkonäköisten tai näköesteisten on vaikea havainnoida tämän kaltaisia luiskia tai portaita.

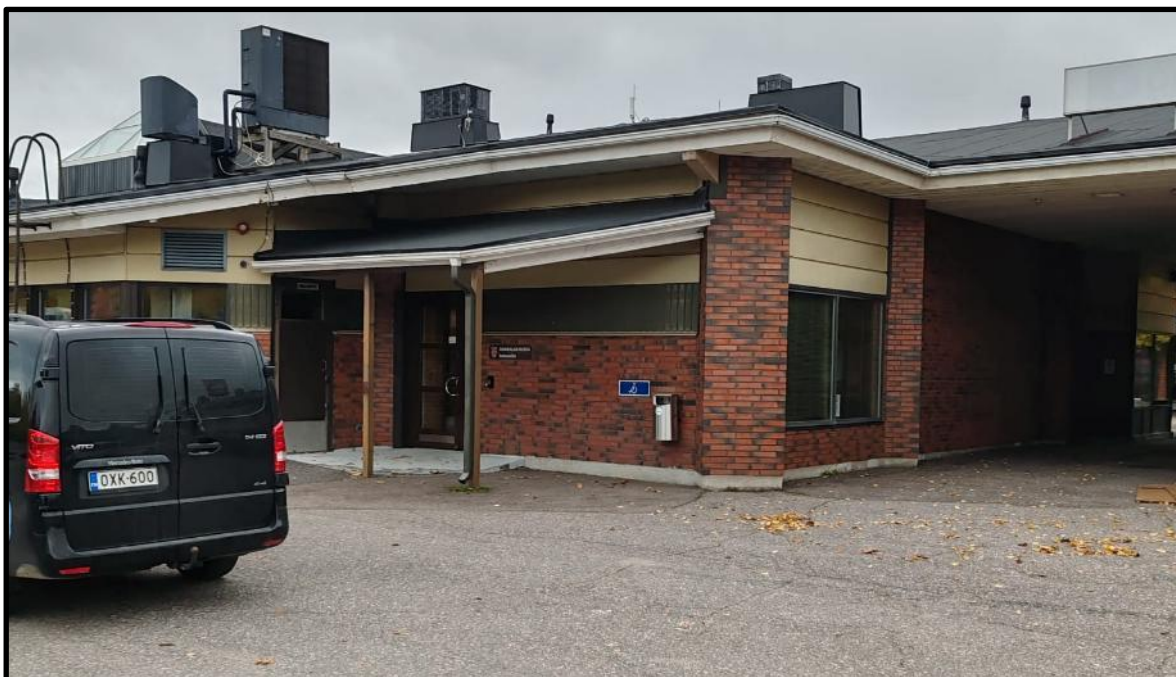
Kunnanviraston takana sijaitsevassa esteettömässä pysäköintipaikassa esiintyy muutamia epäkohtia. Merkintä ei ole näkyvä, sitä ei havaitse kuin tietämällä missä tämä sijaitsee. Valaistus tässä kohtaa aiheuttaa vaikeuksia havainnoida merkintää ja liikkumista. Maaston epätasaisuus ja suuntaa antavat pysäköinnin merkinnät luovat vaikeuksia suorittaa pysäköintiä sekä poistuminen ajoneuvosta voi olla haastavaa.

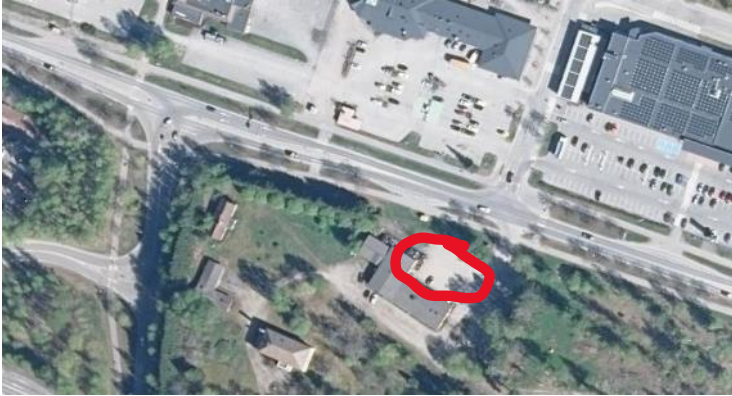
Kauppojen eteläpuolella sijaitsevan lounasravintolan pihalla riittää hyvin pysäköintitilaa, mutta esteettömiä paikkoja olisi hyvä merkitä sisäänkäynnin läheisyyteen.

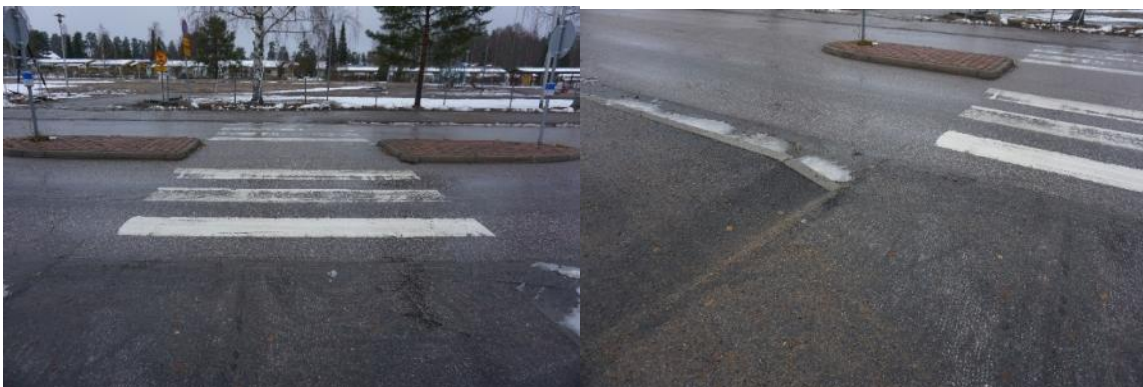
Tarkasteltavalla alueella oli myös toimivia suojateitä. Näissä kuvissa esimerkki Koulumestariintieltä, jossa itse suojatien kohta on tasainen ja leveä. Suojatieltä jalkakäytävälle kääntyessä on tosin yllättävän jyrkkä luiska, joka voi aiheuttaa ongelmia.

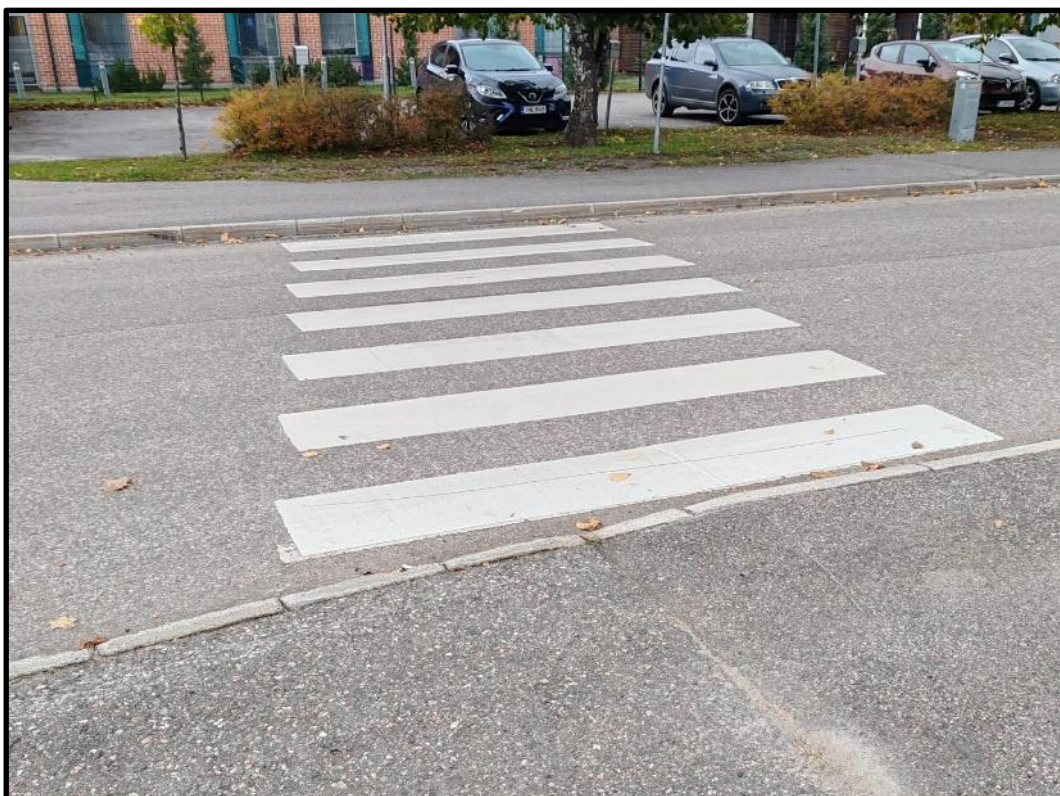
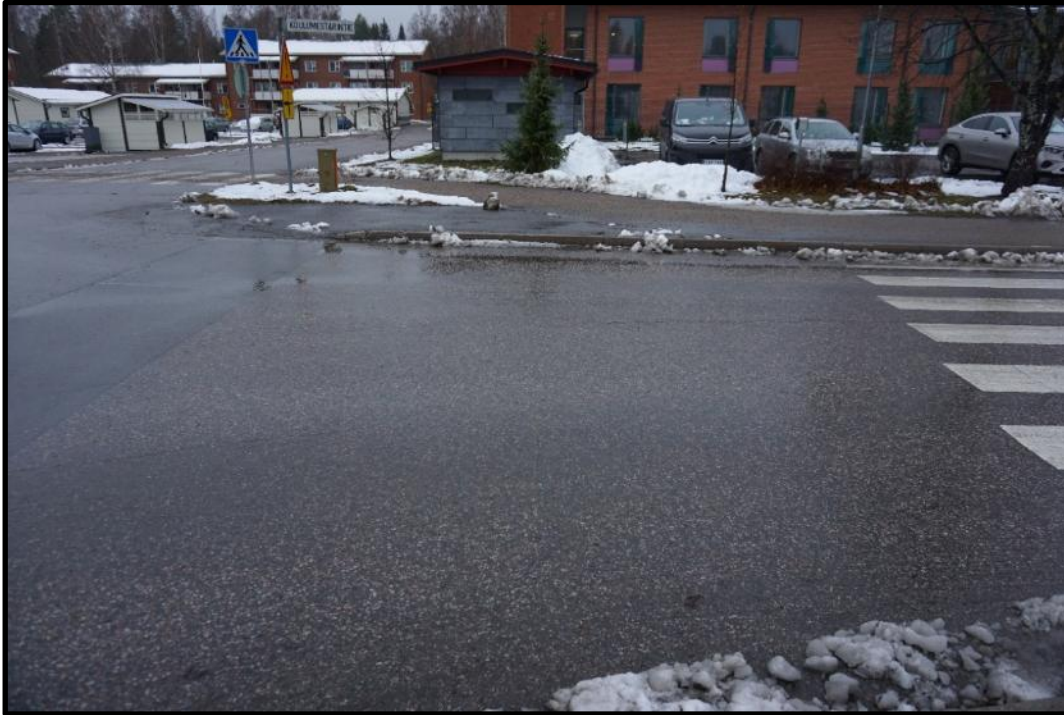
Toisessa kohdassa Kustaankujalta Maakaupantien risteyksestä löytyi suojatien kohta, jossa ei ollut minkäänlaisia luiskia. Ylitys muuten kuin kävellen olisi hankalaa. Muutaman metrin päässä toiseen suuntaan oli luiska, mutta suojatien kohdalta se puuttui.

Suojateiden osoitus liikennemerkkein oli monessa kohtaa puutteellista, joko täysin niiden puuttumisen takia tai ne olivat kääntyneet osoittamaan väärin suojatien sijaintia. Seuraavaksi esimerkki kuvia kohteista lisää.

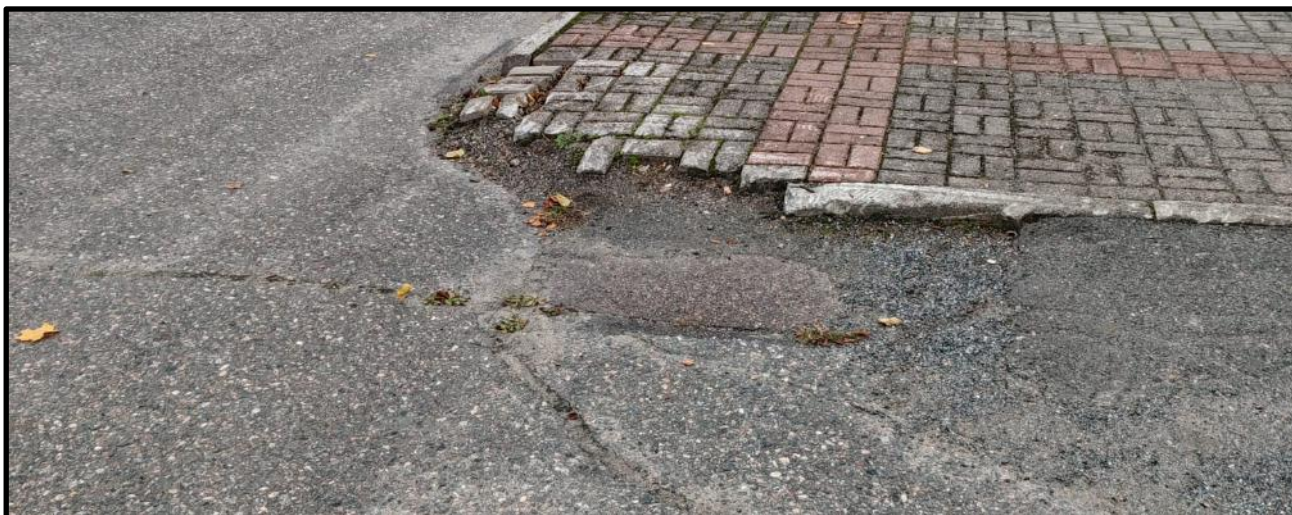
(Kunnanviraston takana, parkkipaikalta torille.)

Epätasaiset maastonpinnat ja huonokuntoiset pintamateriaalit ovat merkittävä haitta esteettömyyden kannalta. Jyrkät kaadot, rikkonainen asfaltti, soramaa, kynnykset ja muut epätasaisuudet ovat merkittävä haitta vaikkapa pyörätuolia, rollaattoria tai lastenvaunuja ope-roidessa. Keskustan, ja kunnantalon alueella havaittiinkin monia parannuksen arvoisia kohtia.

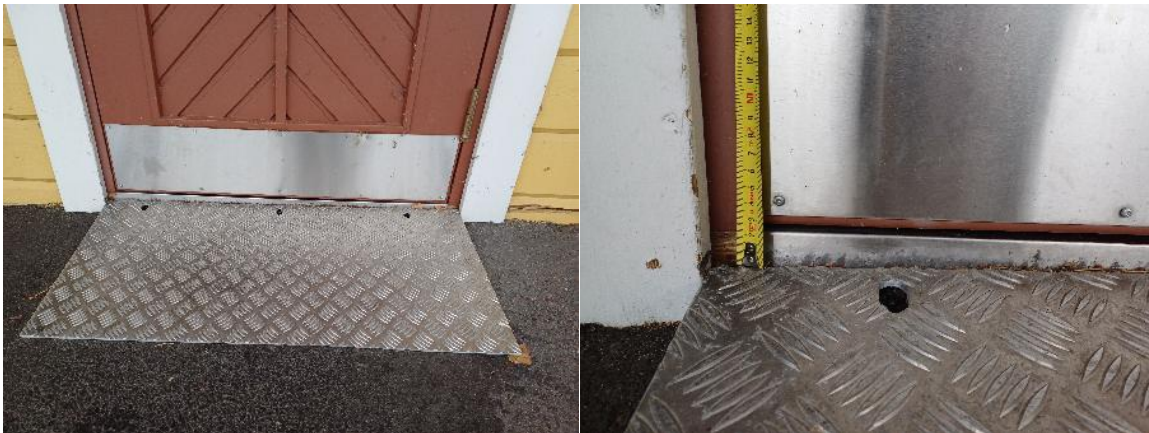
Majakkapaviljongin pääsisääkäynnillä on loiva oven levyinen (965 mm) luiska. Luiskasta huolimatta ovella on kynnyks, johtuen luiskan huonosta asennuksesta tai luiskan painumisesta ajan saatossa. Luiska on vinossa, oikeassa sivussa kynnyksen korkeus on noin 12 mm ja vasemmassa sivussa noin 24 mm, lisäksi luiskasta puuttuu suojareuna. WC-tiloihin kuljetaan ulkokautta ja näiden ovien kohdalla asfaltti on lähes samassa tasossa kynnyksen kanssa.

Kuva: Majakkapaviljongin pääsisäänkäynnin luiska.

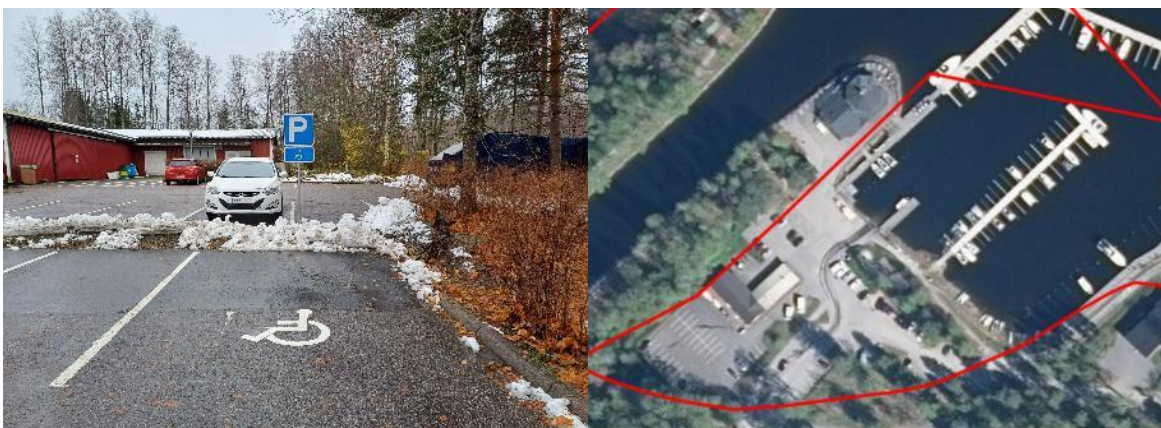
Majakkapaviljongin alueella on 50 pysäköintipaikkaa, joista yksi on esteetön, lisäksi alueella on pysäköintipaikkoja moottoripyörille. Alueen kaikki pysäköintipaikat sijaitsevat naapuritontin puolella. Esteetön pysäköintipaikka on merkitty selkeästi, sekä kyltillä, että maalamalla pysäköintipaikan pinnoitteeseen. Esteettömän pysäköintipaikan leveys on 3350 mm ja pituus 4840 mm, eli kyseinen pysäköintipaikka on suosituksia pienempi. Pysäköintipaikan takana on runsaasti tilaa ja pysäköintialueen asfalttipinta on tasainen ja hyväkuntoinen. Matkaa esteettömältä pysäköintipaikalta Majakkapaviljongin pääovelle on yli 40 m. Majakkapaviljongilla ei ole erikseen merkittyä paikkaa saattoliikenteelle ja ainoastaan huoltoajo rakennuksen edustalle on sallittu.

Kuva: Majakkapaviljongin pysäköintialueen esteetön pysäköintipaikka ja alueen kiinteistöjaotus.

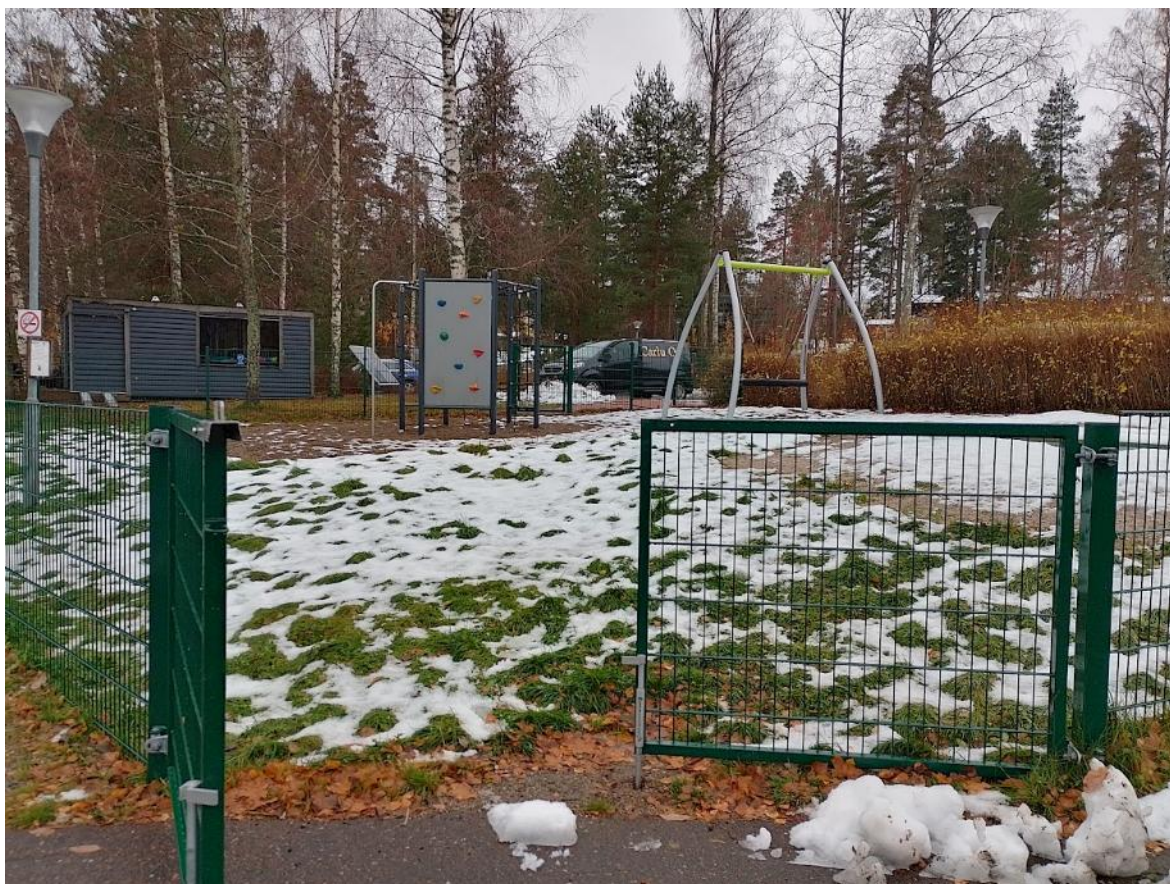
Kanavalahden venesatamassa Päijänteen rannalla on pieni leikkialue. Alueelle pääsee kahdesta portista, jotka ovat leikkialueen vastakkaisilla puolilla. Rannan puolella on iso portti ja parkkipaikan puolella pienempi. Kummastakaan portista ei ole esteetöntä kulkua leikkialueelle: isompi portti johtaa jyrkkähköön ylämäkeen, joka kasvaa pitkää ruohoa ja pienempi portti johtaa suoraan turvahiekalle, joka on liian pehmeää pyörätuolille tai rattaille.

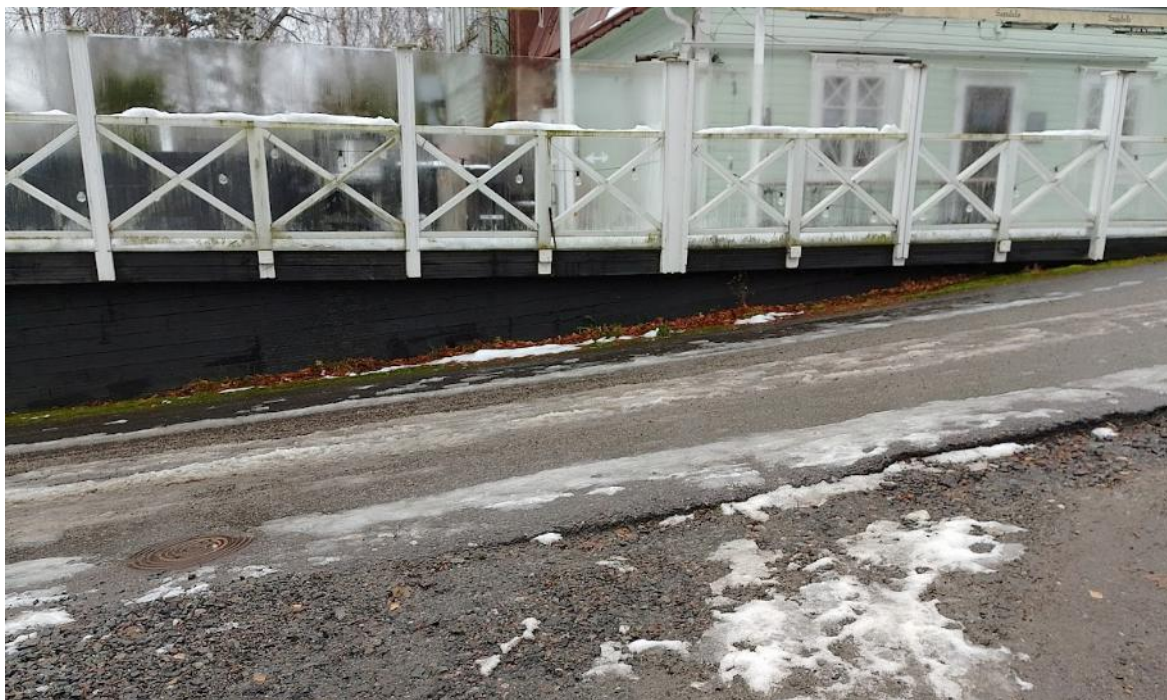
Kanavatielle ja kanavan ylittävälle sillalle ei ole opasteilla merkitty esteetöntä reittiä. Vaihtoehtona ovat portaat tai sorapintainen tie, joka johtaa päällystetylle tielle. Tielle pääsy voi olla haastavaa, sillä kalteva tie aiheuttaa omat haasteensa ja sen lisäksi pitää ylittää asfaltin reunan muodostunut kynnyks tai mennä hyvin karkean soran yli.

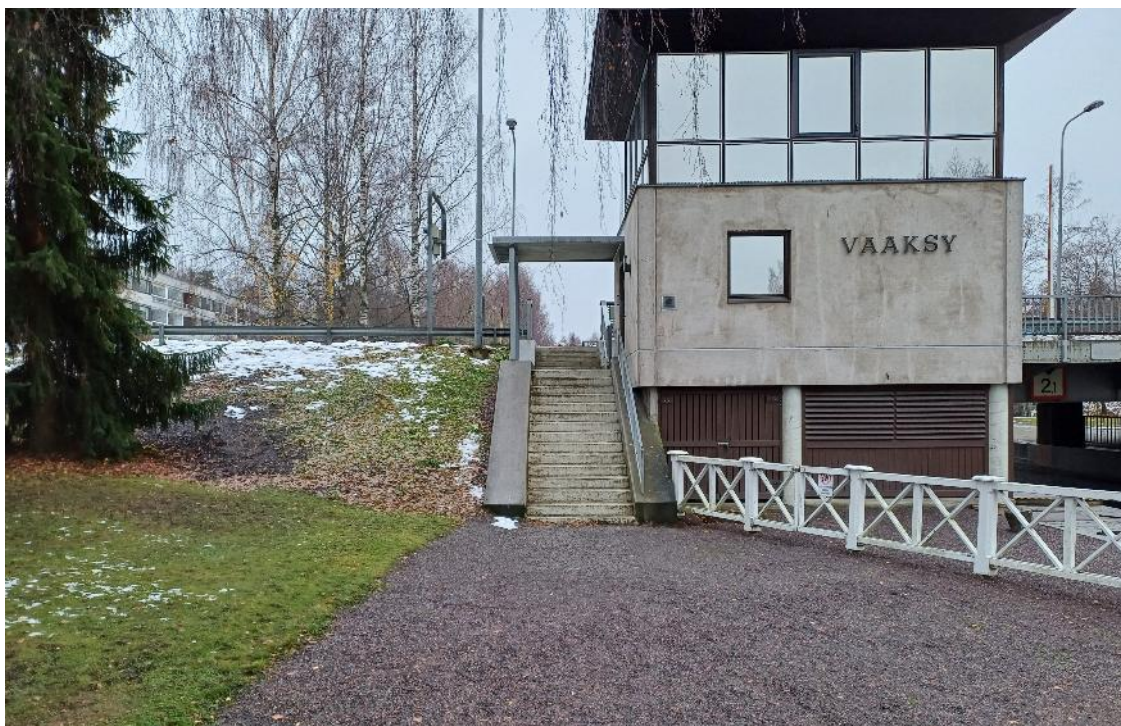
Kanavatielle ja kanavan ylittävälle sillalle pääsee portaita pitkin. Alhaalta päin katsottuna portaiden oikeassa reunassa on kaide, vasemmassa ei. Portaiden ylä- ja alapäätä ei ole merkitty varoitusalueella, joka olisi näkövammaisen havaittavissa. Alapäässä portaat erottuvat materiaalin vaihtumisen perusteella, mutta yläpäässä on putoamisvaara. Portaiden yhteydessä ei ole luiskaa.

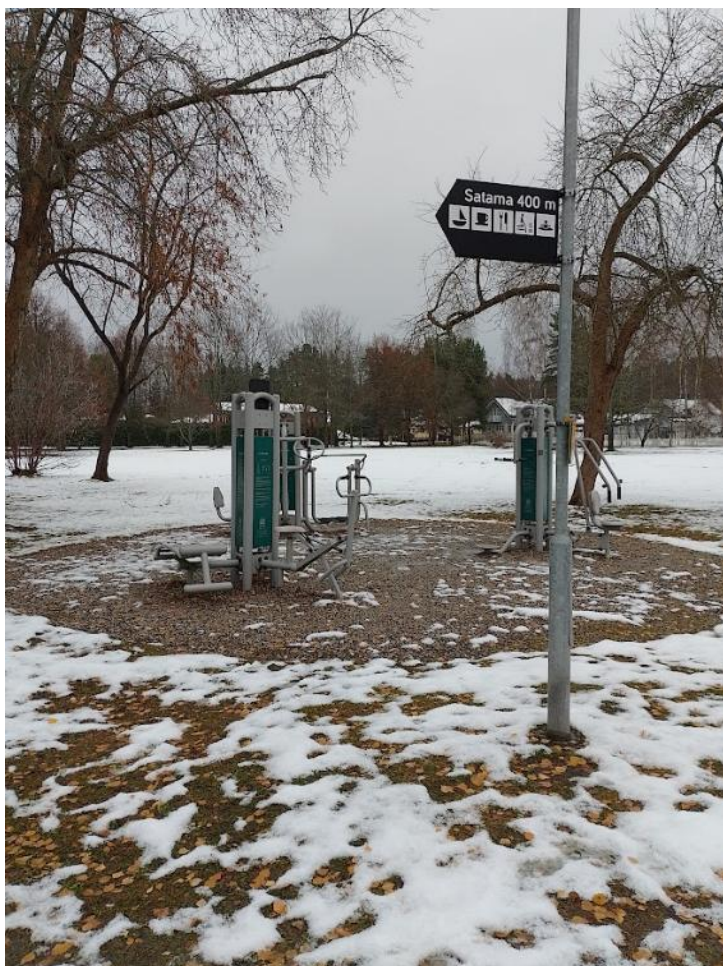
Kanavapuiston kulmassa on kuntolaitteet, jotka mahdollistavat monipuolisemman harjoittelun esim. lenkkeilyn ohessa. Päiväsaikaan laitteilla voi kuntoilla hyvin, mutta pimeään aikaan kuntoilu on haastavampaa. Ainoa valaisin sijaitsee sen verran sivussa, että se ei luultavasti valaise laitteita kunnolla.

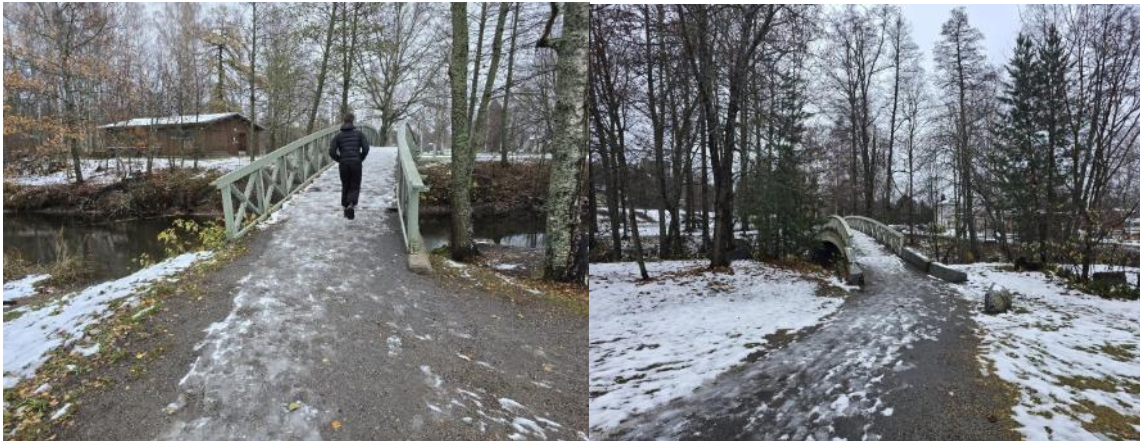
- Sillat hyvin jyrkkiä ja liukkaita, joten liikuntarajoitteisille kulku on haasteellista. Wine Cafe Jokirannan vierisessä sillasta puuttuu alareunasta suojarieuna, jolloin esim. näkörajoitteisen keppi voi tippua sillalta. Myös kulunohjaus huonoa...näkörajoitteinen voi kävellä ohi koko sillasta ja pahimmassa tapauksessa kävellä jokeen.

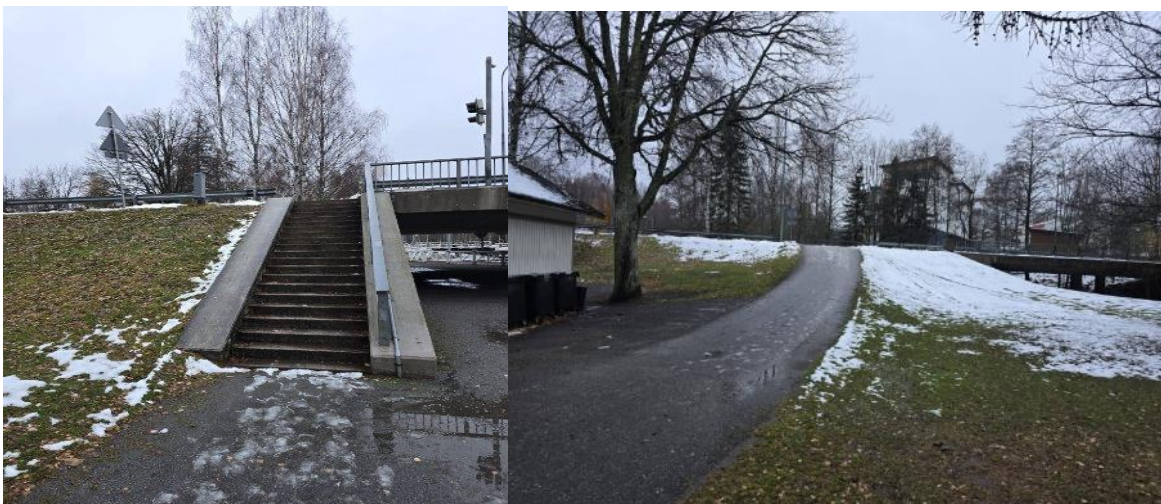
- Portaat kanavatien molemmin puolin alas puistoalueelle. Portaiden yhteydessä ei luiskia, pohjoispuolella sivumassa huoltotie, toisella puolella ei. Huoltotiekin erittäin jyrkkä esim. pyörätuolilla liikkuville. Vaihtoehtoinen reitti Kanavatieltä puistoon Meijeritien risteyksen kautta. jolloin reitin pituus kasvaa merkittävästi.

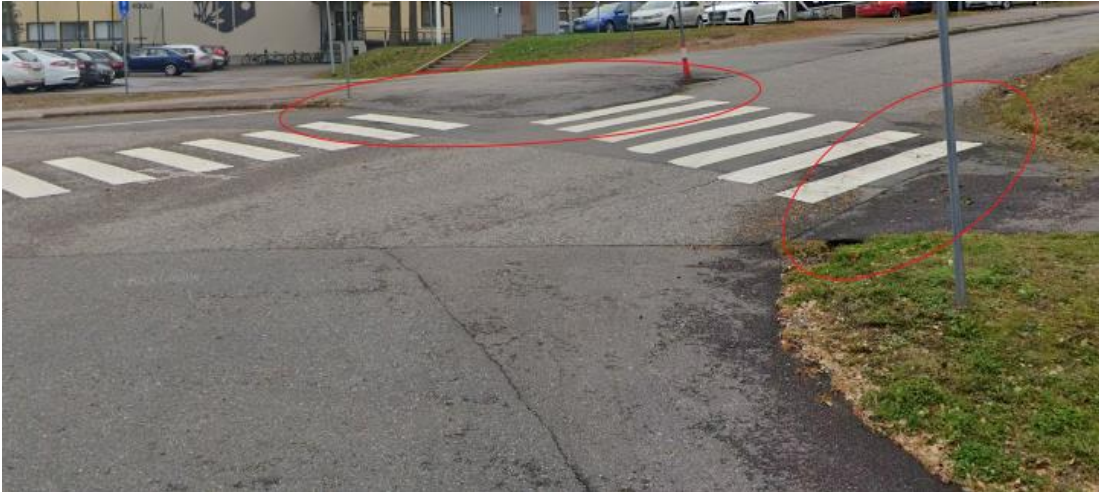
Kuva: Google Maps 27.11.2024.

Kevyenliikenteenväylät ovat pinnoitettuja ja siinä mielessä esteettömiä, mutta suojateiden alkua, eikä loppua ole merkitty reunakivellä. Reunakivi auttaa sokeankepin käyttäjiä hahmottamaan rajapisteen, jossa kevyenliikenteenväylä jatkuu suojatienä. Kuva tilanteesta alla.

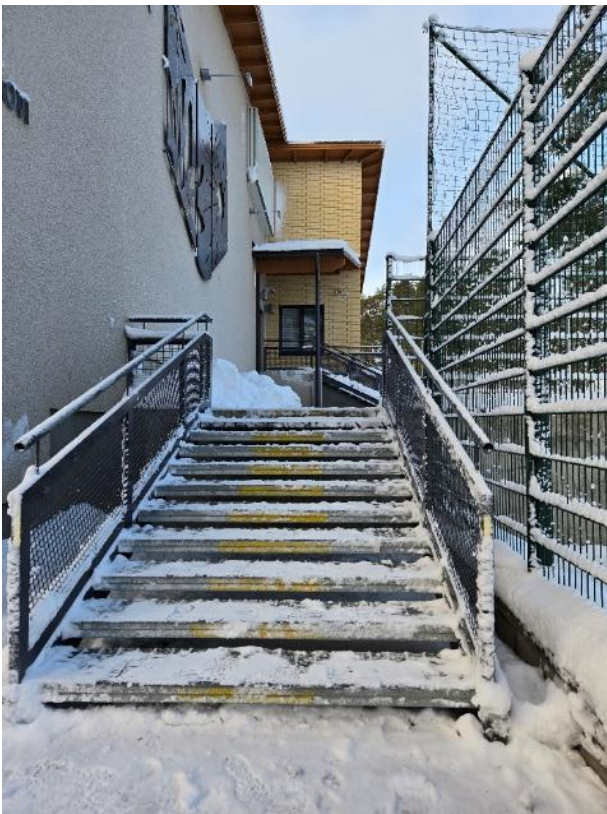
Nuorisotilan pysäköintialueelta koulun pääoville kuljettaessa on korkeuseroa merkittävästi ja matkalla on portaat, luiskaa ei ole lainkaan. Portaissa on kaiteet molemmin sivuin ja askelmien keskiosat on merkitty keltaisella värillä, kuva alla.

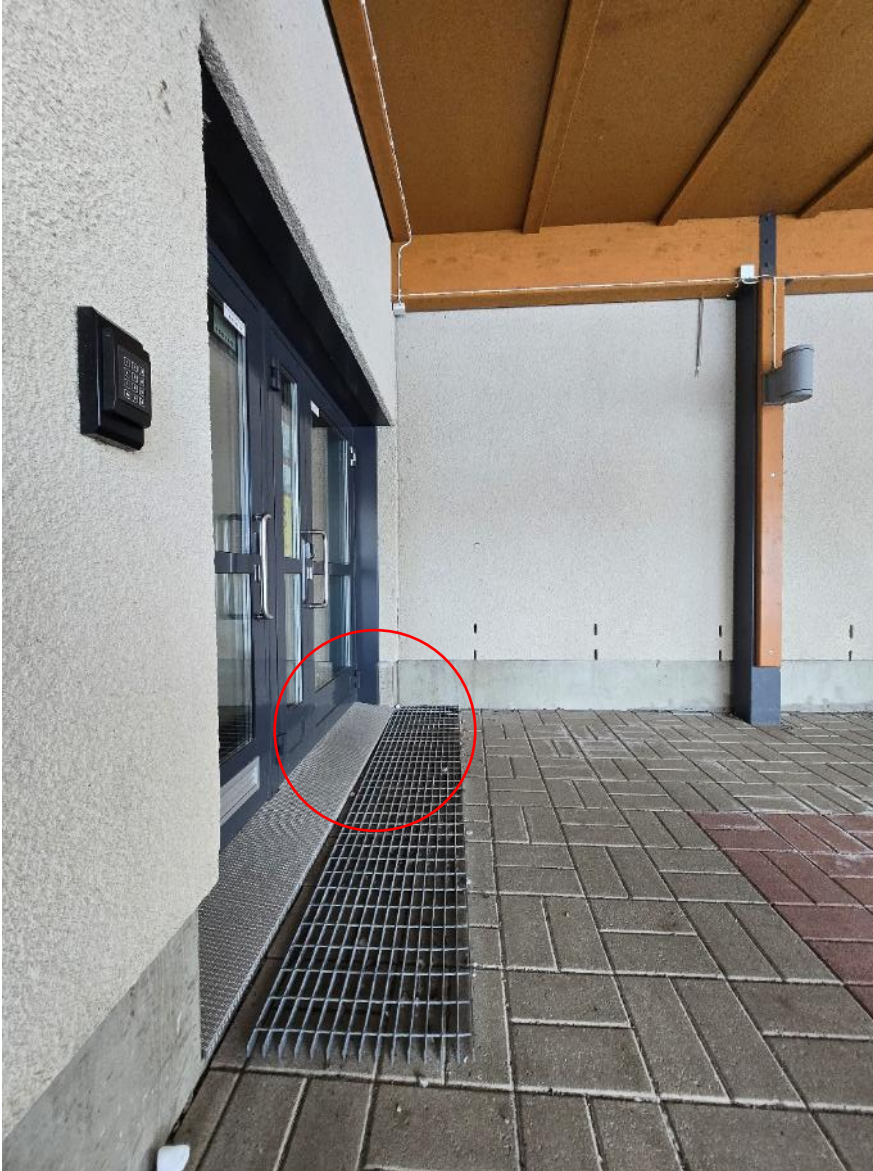
Pääovien sisäänkäynti on kivetty betonikivillä ja valaistu hyvin. Alue on katettua. Sisäänkäynnin kynnyksen kulma on liian suuri.
