ASIKKALA

# Vääksyn keskusta-alueen esteettömyyskarttoitus

**LAB-ammattikorkeakoulu - Yhdyskuntasuunnittelu**

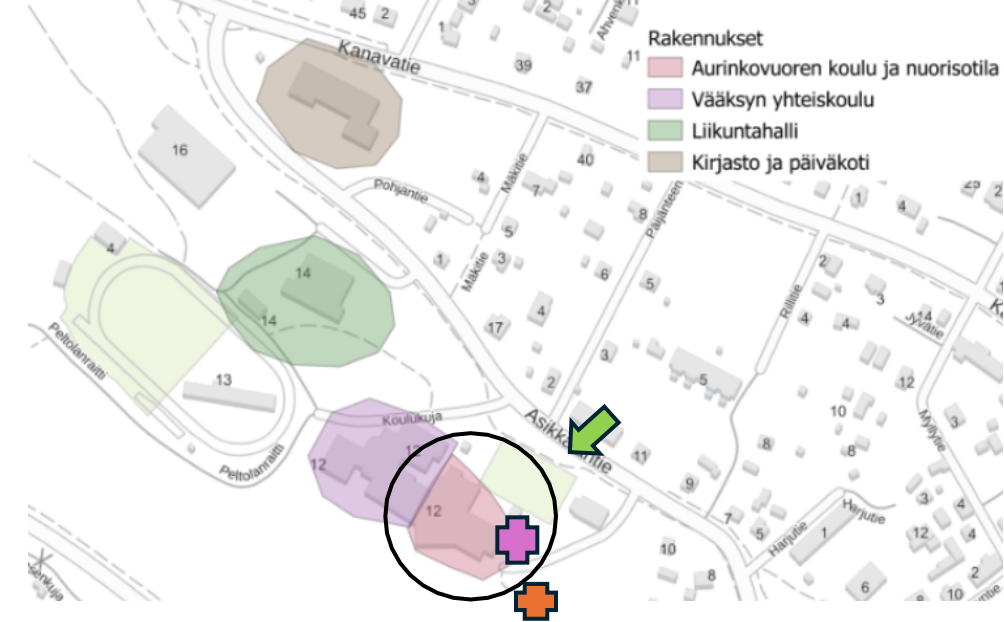
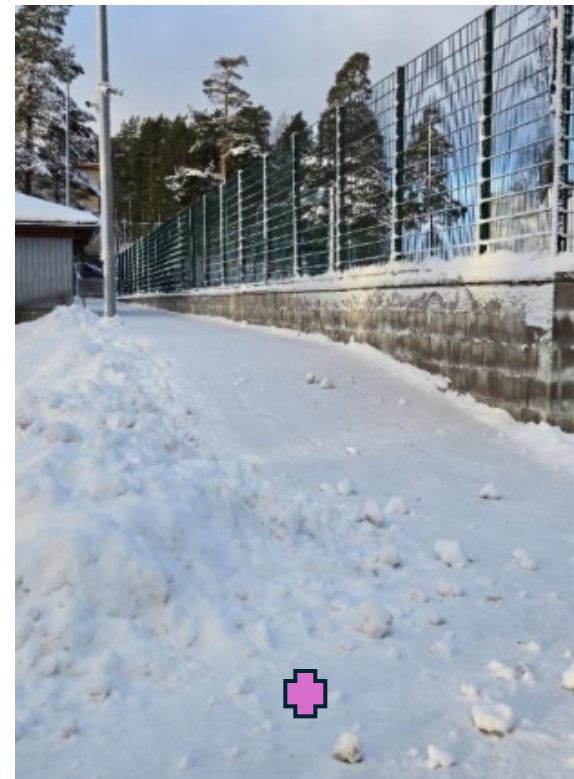
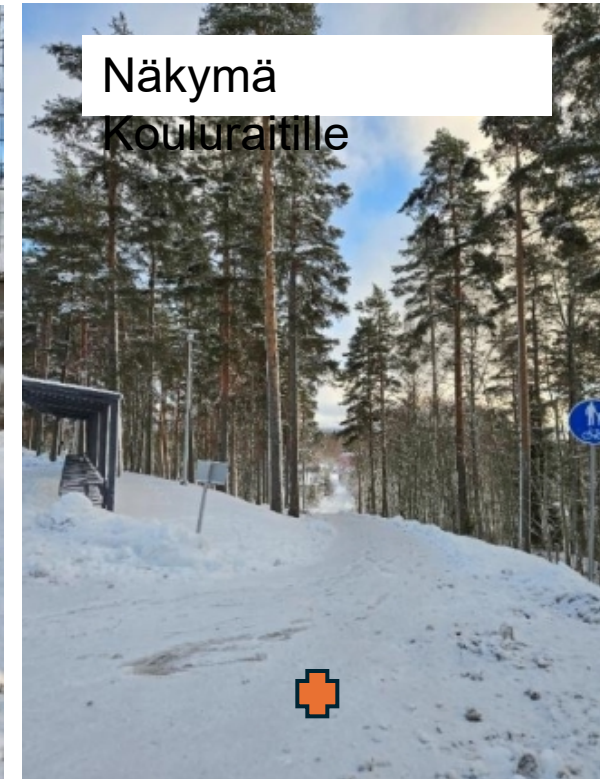
-Kaakosta saavuttaessa jyrkkä Kouluraitti mahdoton kulkureitti liikuntarajoitteiselle, vaihtoehtoinen reitti huomattavasti pidempi ja sisältää pitkän jyrkän mäen.  
-Kaakon suunnan pysäköintialueelta jyrkkä nousu pääoville johtavalle kulkureitille.

- Piha-alueilla kaltevien kulkureittien ja pysäköintialueiden osalta alueiden tasaus, tai porrastaminen.
- Kirjaston ja päiväkodin piha-alueen uudelleen järjestely turvallisuuden parantamiseksi, huomoiden saattoliikenne.
- Opasteiden lisääminen kirjaston ja päiväkodin tontille.
- Invapaikkojen käytettävyyden varmistaminen, sähkötolppien lisääminen ja kunnossapidon parantaminen.
- Aurinkovuoren koulun liikuntakentän saattoliikenteen bussipysäkin korokkeelle johtavan kulkuväylän leventäminen.
- Asikkalantien varteen pitkille nousuosuuksille levähdystasanteita ja penkkejä.
- Alueen jatkosuunnittelussa maastonmuotojen huomioiminen ja mahdollinen maaston porrastaminen, sekä kokemusasiantuntijoiden osallistaminen suunnitteluun.

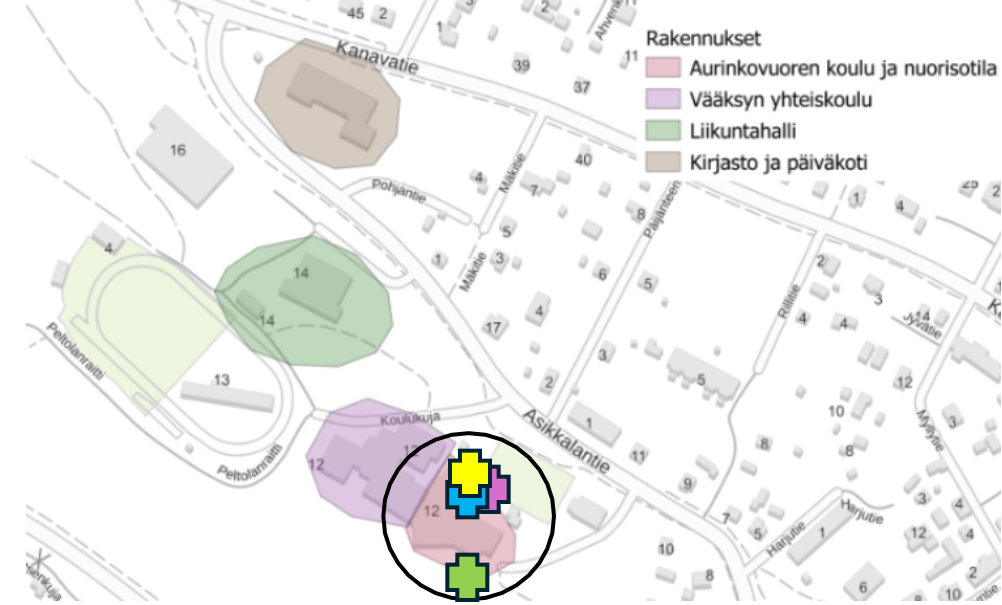
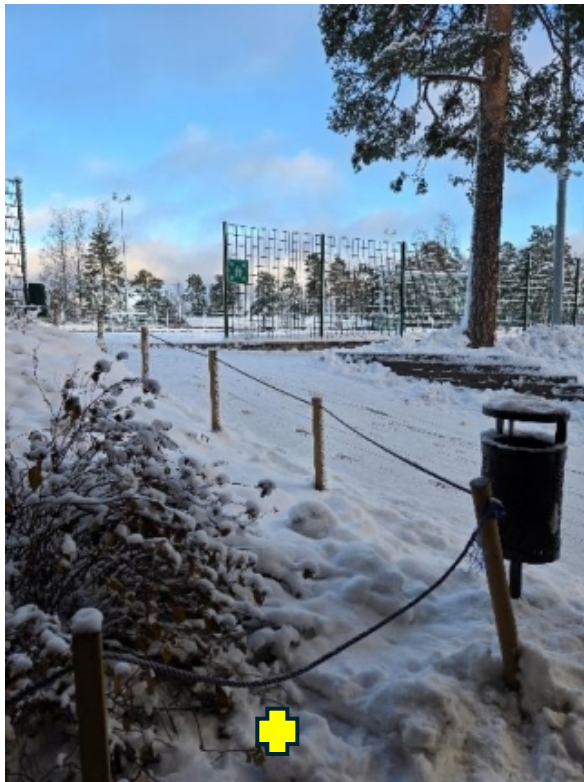
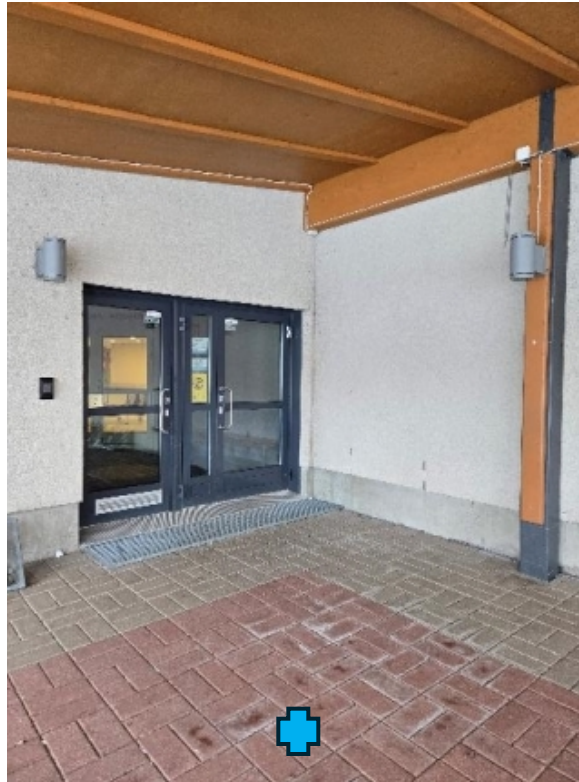
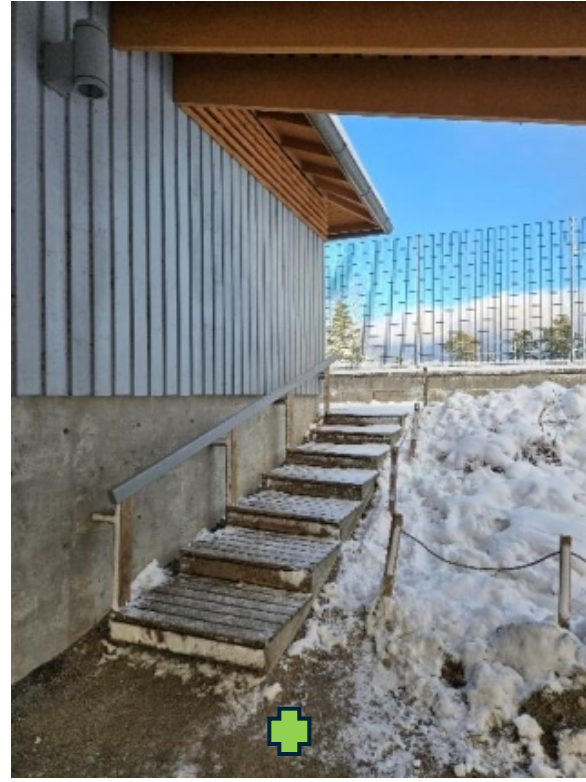
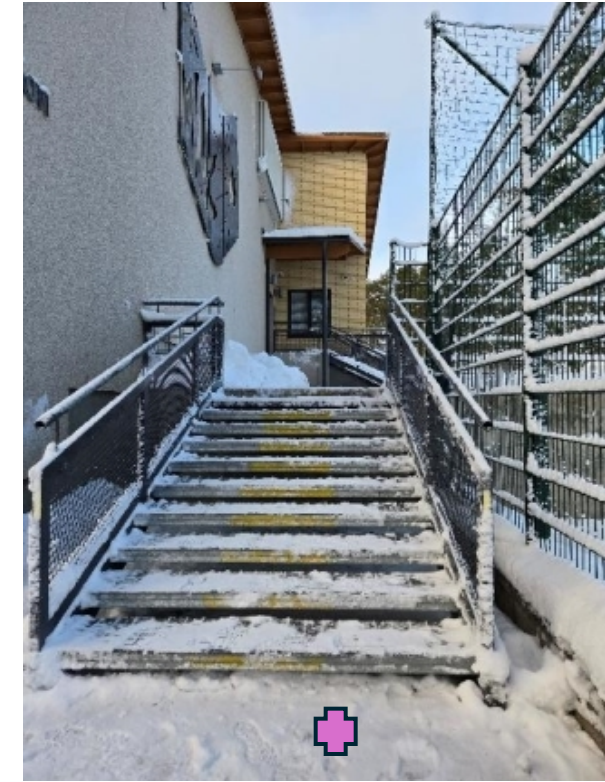
- Kulku urheilukentältä sisäpihan sisäänkäynnille todella jyrkkä.
- Sisäpihan sisäänkäynti hyvin valaistu ja tasainen, oven kynnyksellä jyrkkä.
- Kaakon puolen leikkialueen portaat kallistuneet.
- Nuorisotilan pysäköintialueelta ei ole ramppia lainkaan sisäpihalle

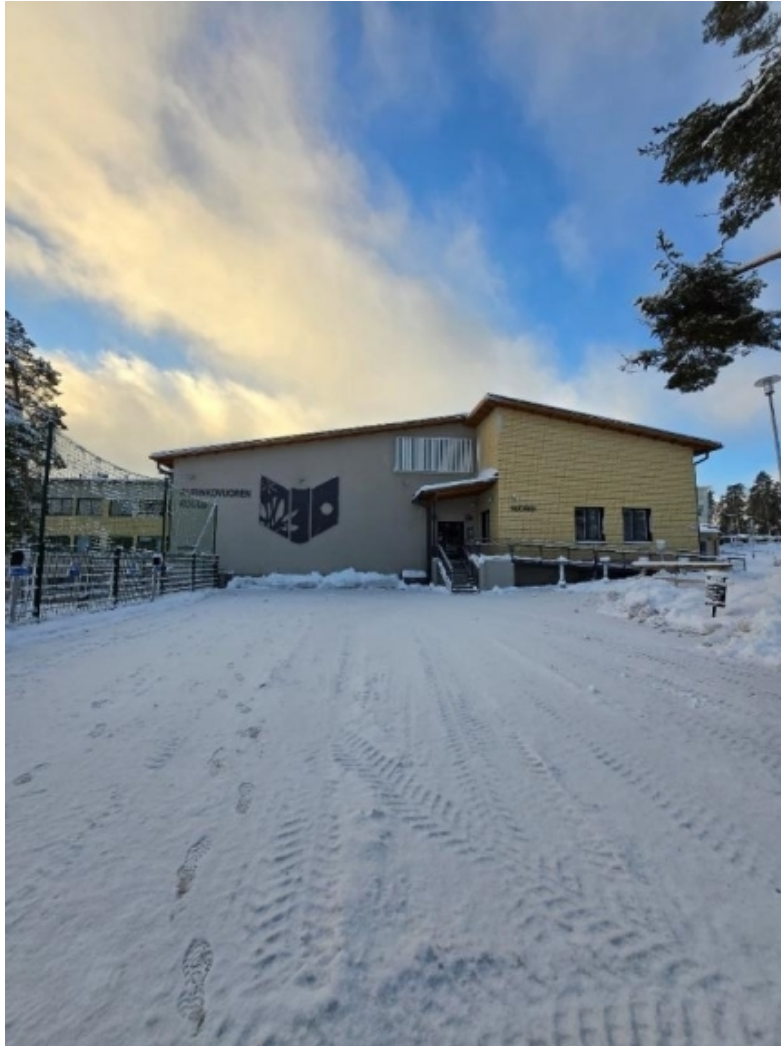
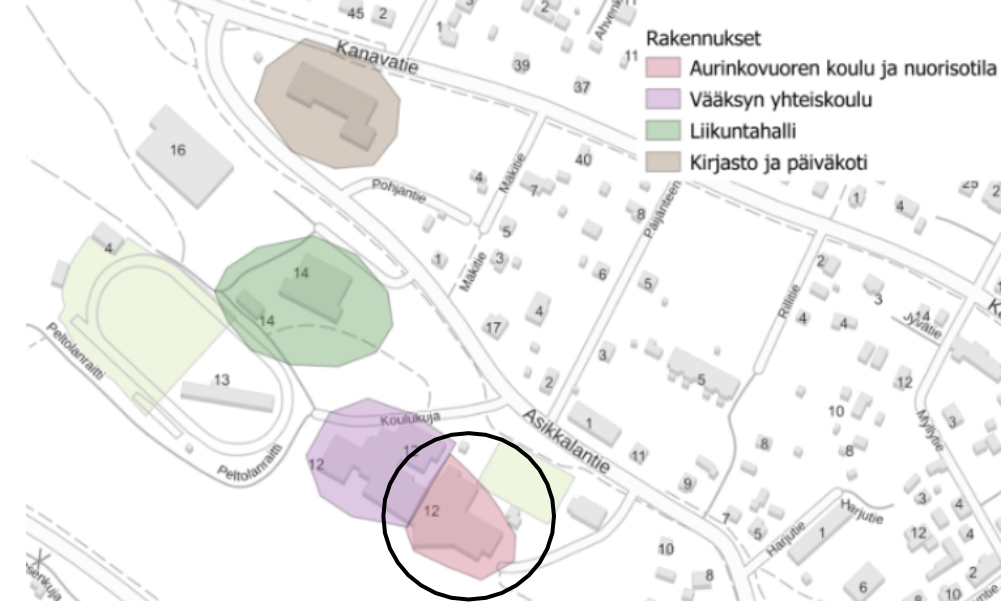
- Vääksyn yhteiskoulun ja Aurinkovuoren koulun sekä nuorisotilan bussipysäkin kulku osittain estetty kaiteella
- Sisäänkäynnin yhteydessä luiska
- Sisäänkäynti esteetön
- Pysäköintialueella invapysäköinti luiskan vieressä, jonka käyttö estetty jäteastialla

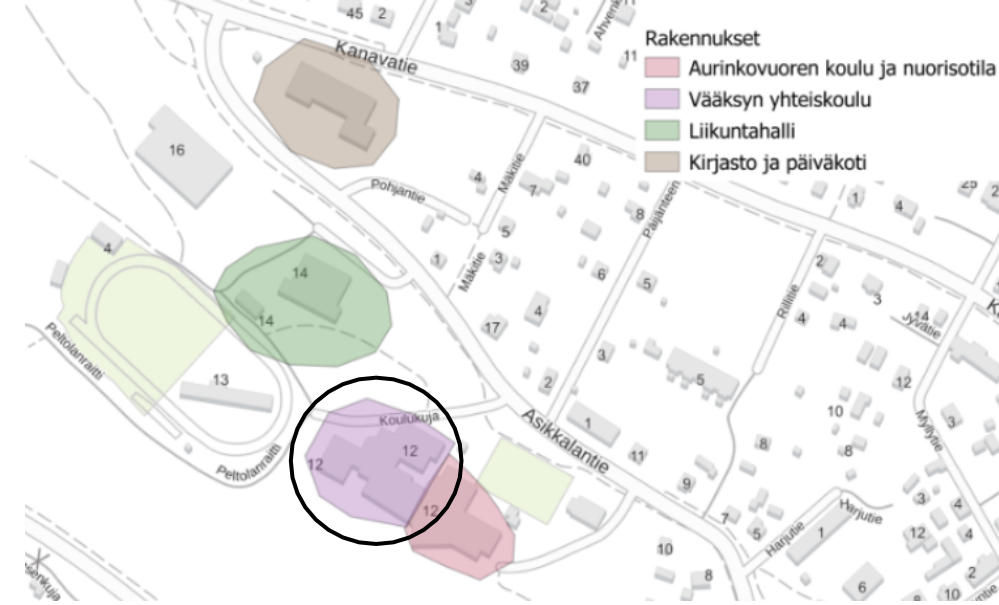
- Pääsisäänkäynnit olivat esteettömät
- Inva-paikkoja pysäköinnille pääsisäänkäyntien läheisyydessä
- Invapysäköintipaikat auraamatta
- Pihan portaissa ei ollut kaiteita

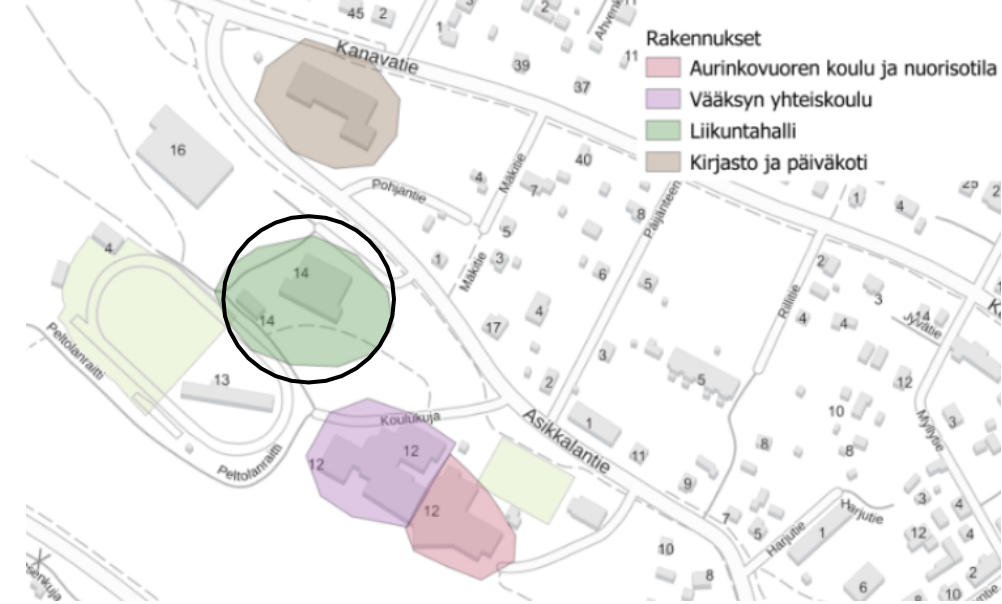
- Saapuminen liikuntahallin parkkialueelle ja edelleen korotetulle kulkuväylälle esteellinen voimakkaiden korkeuserojen vuoksi
- Sisäänkäyntiä lähinnä olevalta itäiseltä invapysäköinniltä (2 kpl) esteetön kulku, pohjoiselta (2 kpl) kulku estetty pysäköintipaikalla
- Pääsisäänkäynti esteetön
- Alueella ei opastaulua
- Invapaikkoja ei ole merkitty kyltein
- Pelastustien pysäköintikielto merkitty epäselvästi

- Alueelle opastaulu
- Merkitään invapaikat merkein
- Lisätään pysäköintikielto pääsisäänkäynniltä etäisemmän invapaikoituksen viereen, jo valmiiksi madalletun reunakiven kohdalle ja merkataan kulkuväyläksi
- Kiinnitetään huomiota merkkien sijaintiin

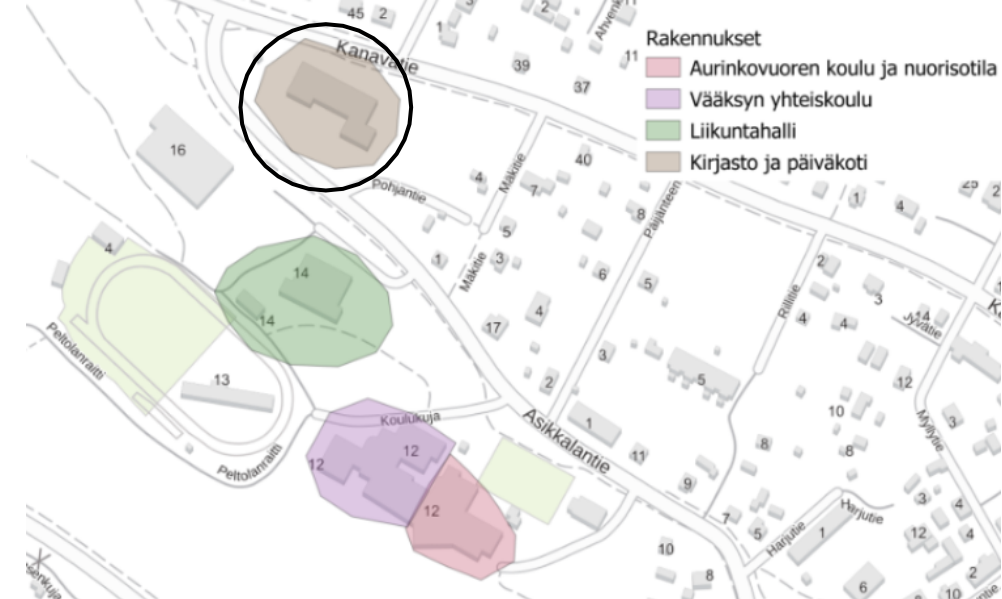
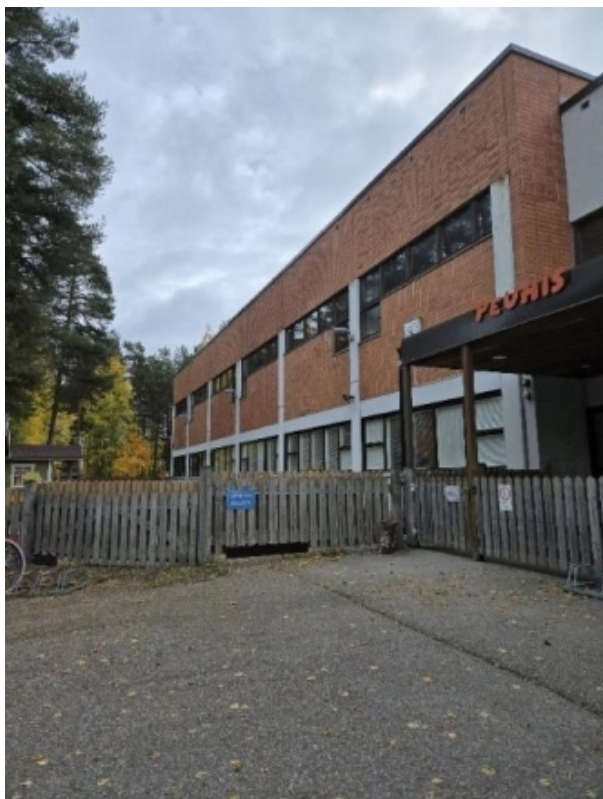
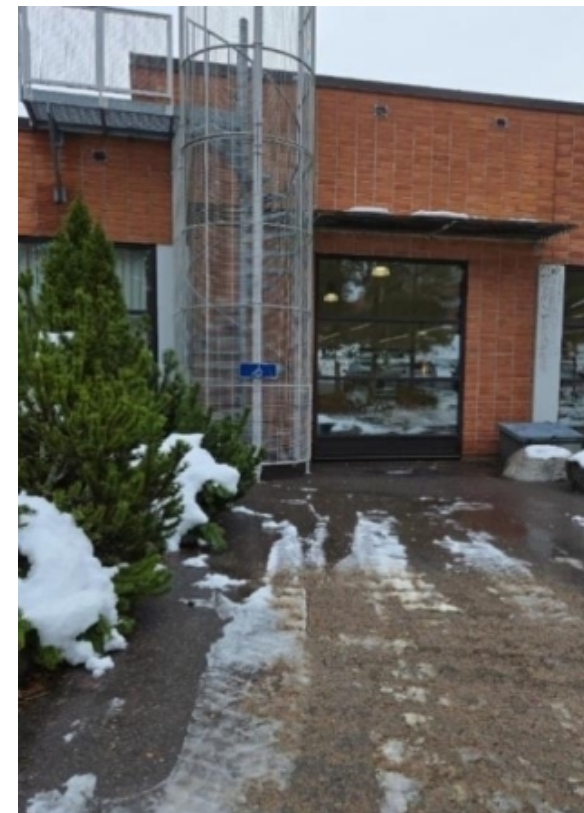
- Pääsisäänkäynnit esteettömät
- Päiväkodin yläpiha jyrkkä ja sorapintainen
- Kaide alkaa vasta tasanteelta
- Inva-pysäköinti pääovien läheisyydessä

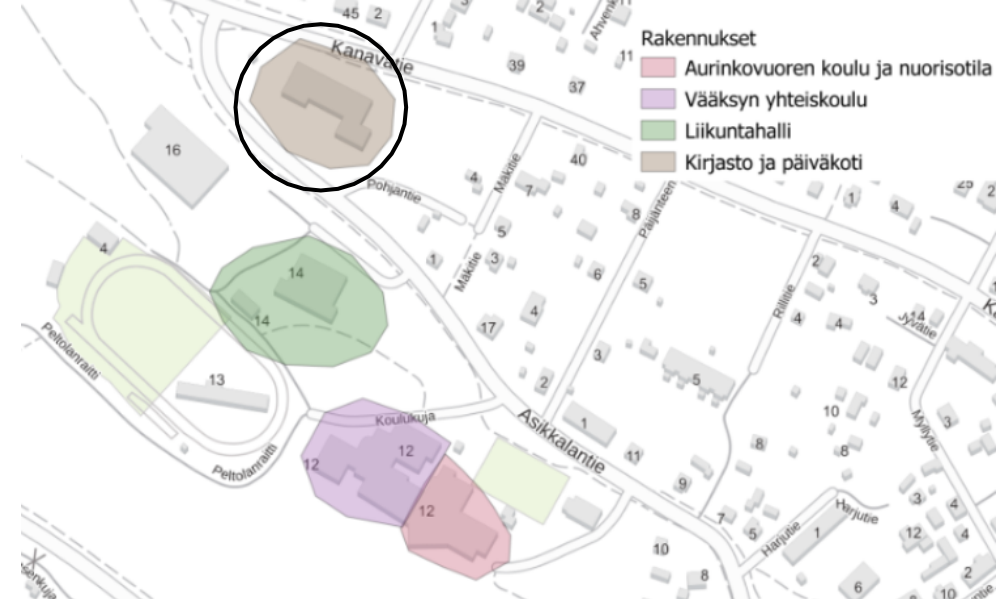
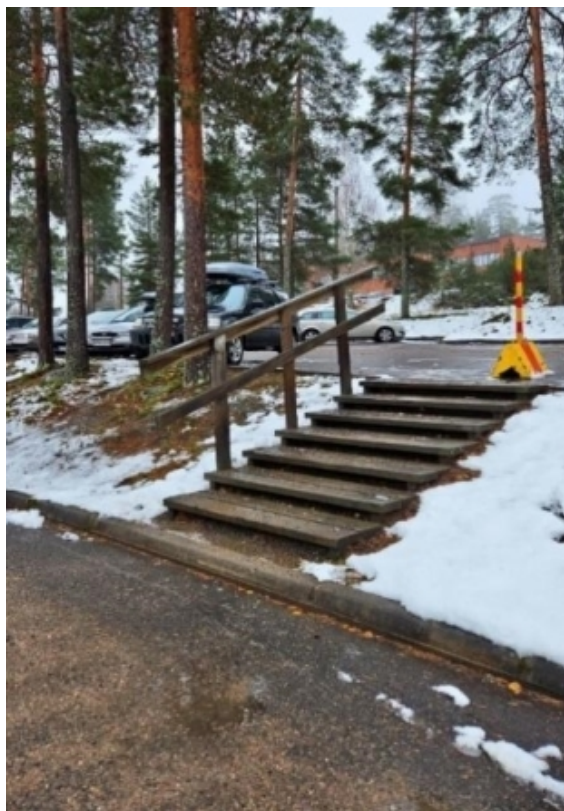
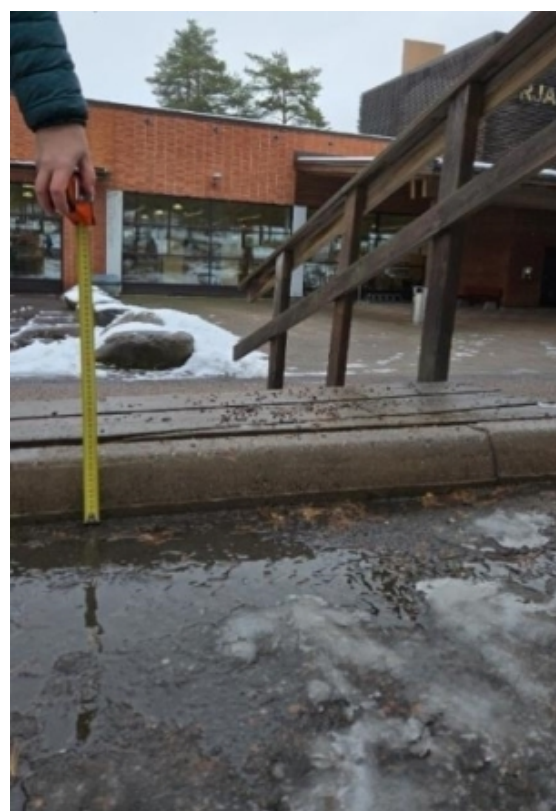
- Portaat puutteelliset parkkialueelta kirjaston pääsisäänkäynnille
- korkeat kynnykset
- huterka kaide

Itäisen oven kynnyksen mittauksissa korkea

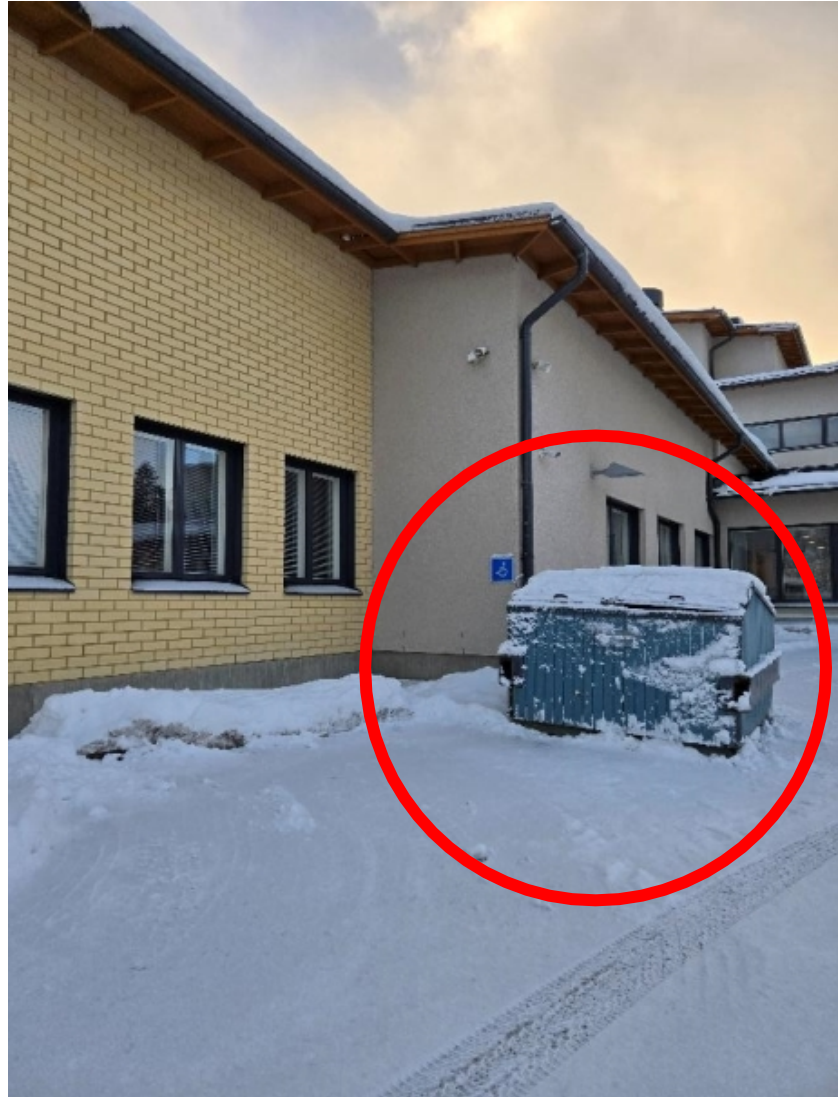
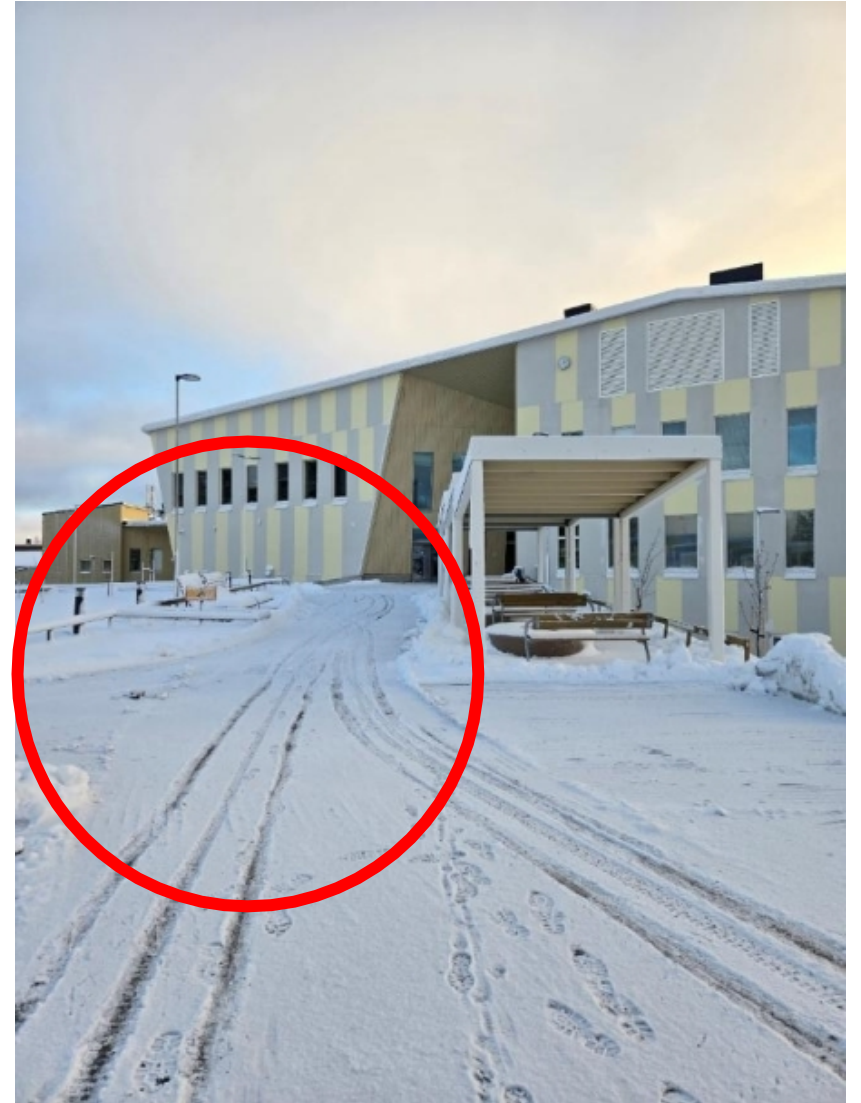
-Inva-  
pysäköinti ja  
auraaminen

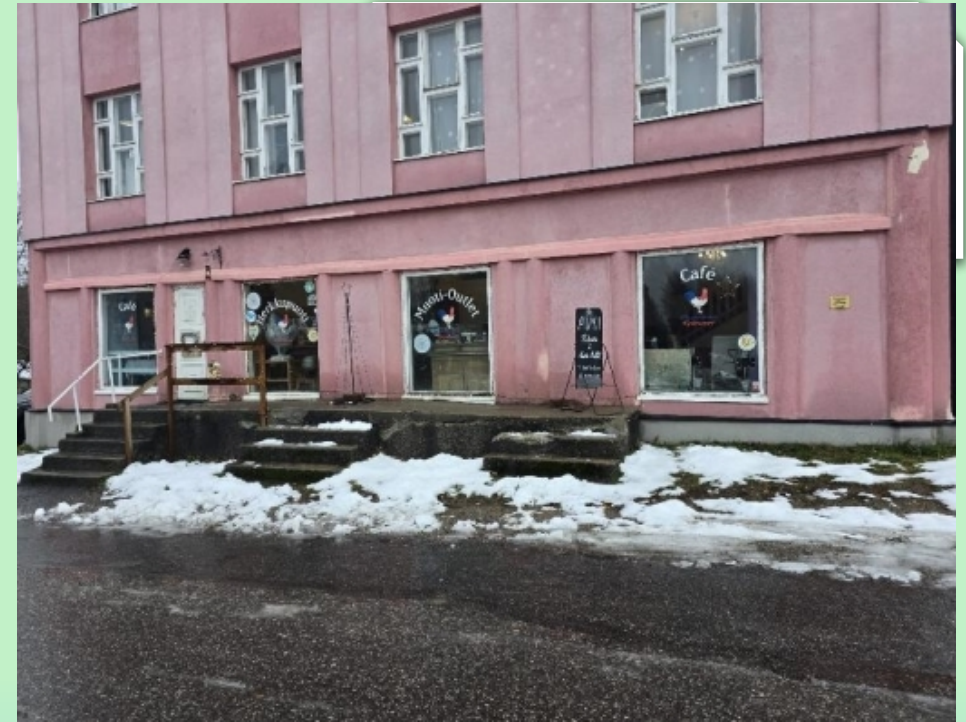
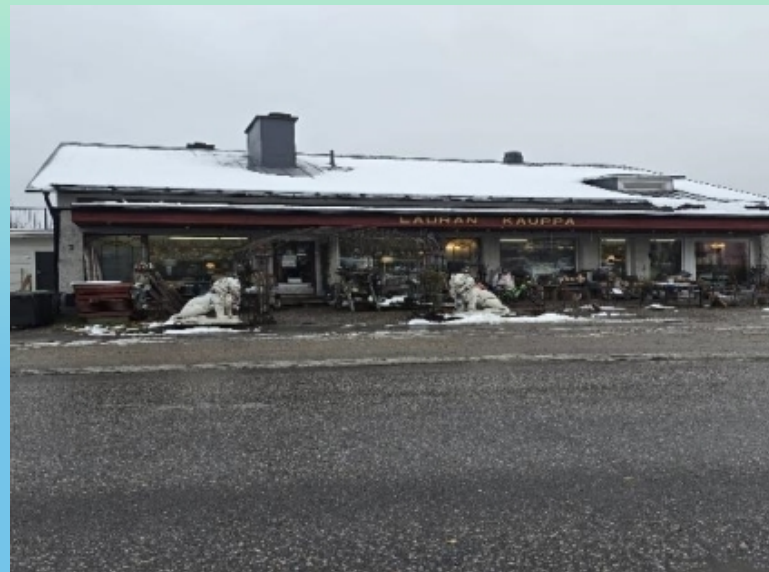
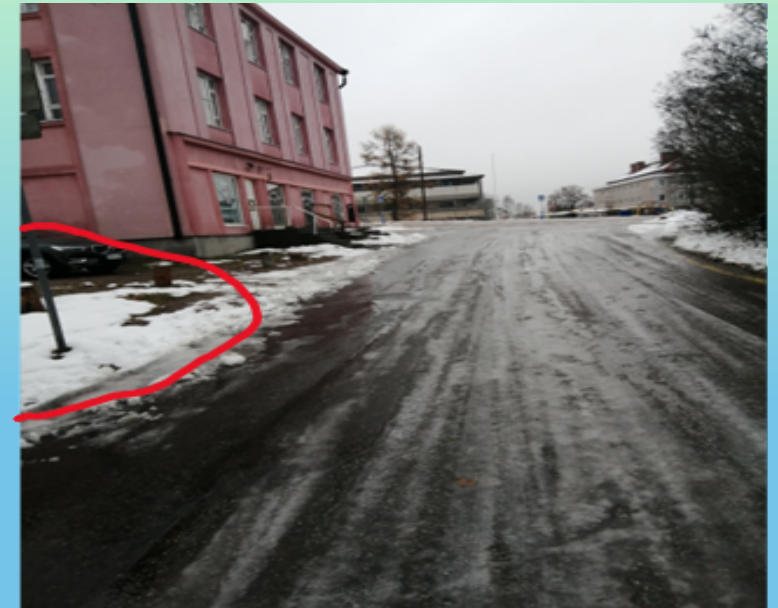
- Esteellinen sisäänkäynti
- Parkkipaikkojen puute
- Valaistus

- Betonitasenne kuntoon/uusi tilalle
- Valaistus ja opastus kuntoon (nimikyltti + muu kaupalle opastus)
- Virallinen parkkialue asiakkaille

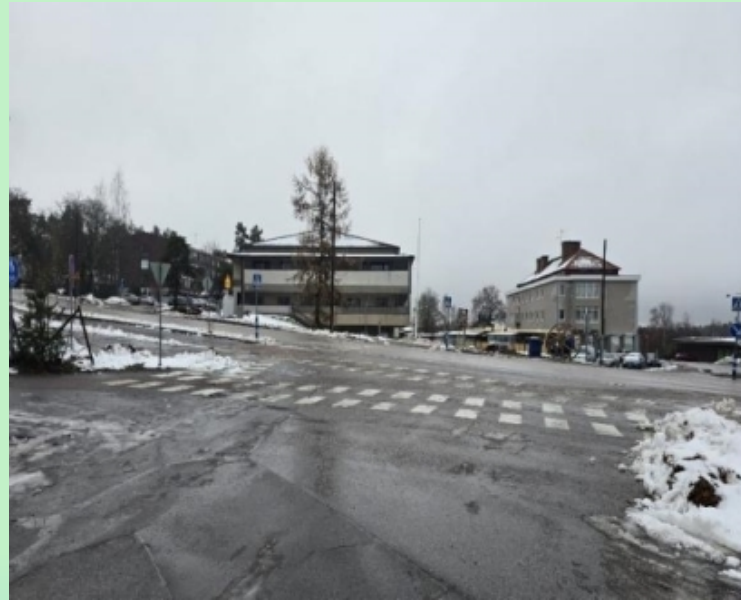
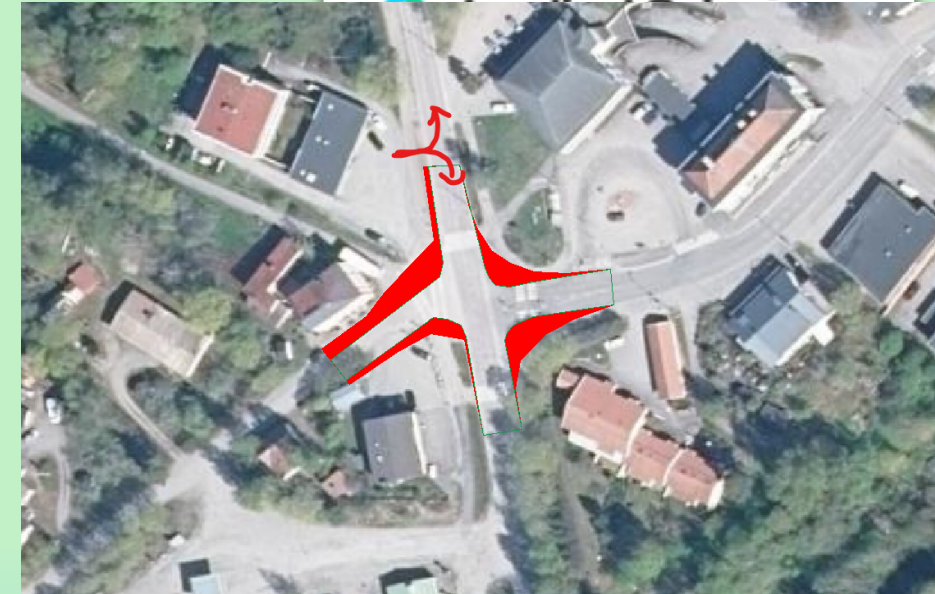
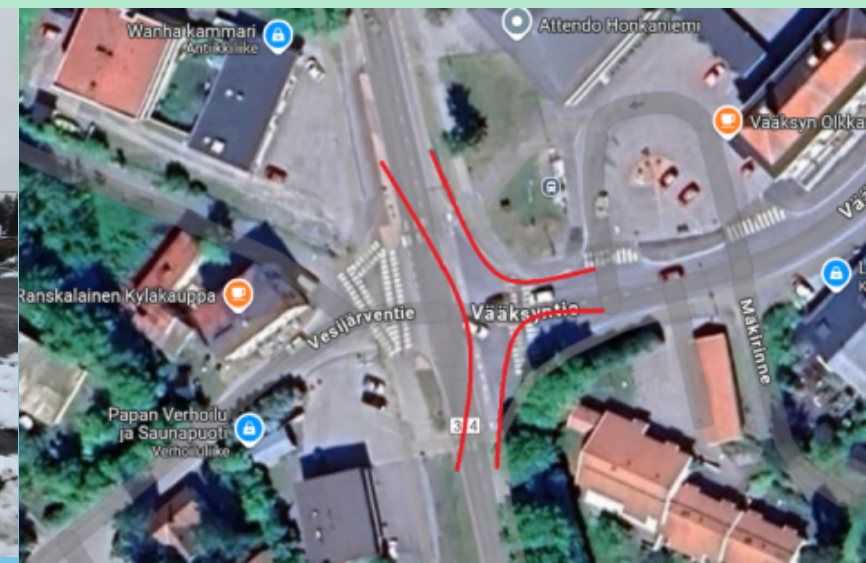
- Vaarallinen ja ongelmallinen risteys
- Huonokuntoinen asfaltti
- Levähdyspaikkojen puute
- Kapeat jalkakäytävät
- Korkeat kanttarit

- Liikenneympyrä
- Autotien siirtäminen sivumpaan
- Autotien pinta-alan vähentäminen
- Kevyen liikenteen priorisointi
- Levähdyspaikkoja kevyen liikenteen väylien varrelle
- Suojatiemerkinnot kuntoon Vesijärventielle

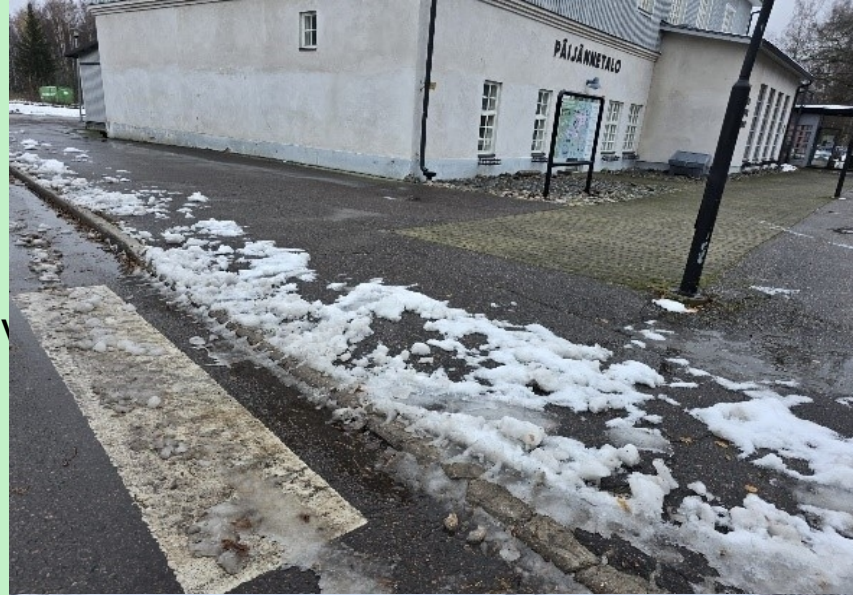
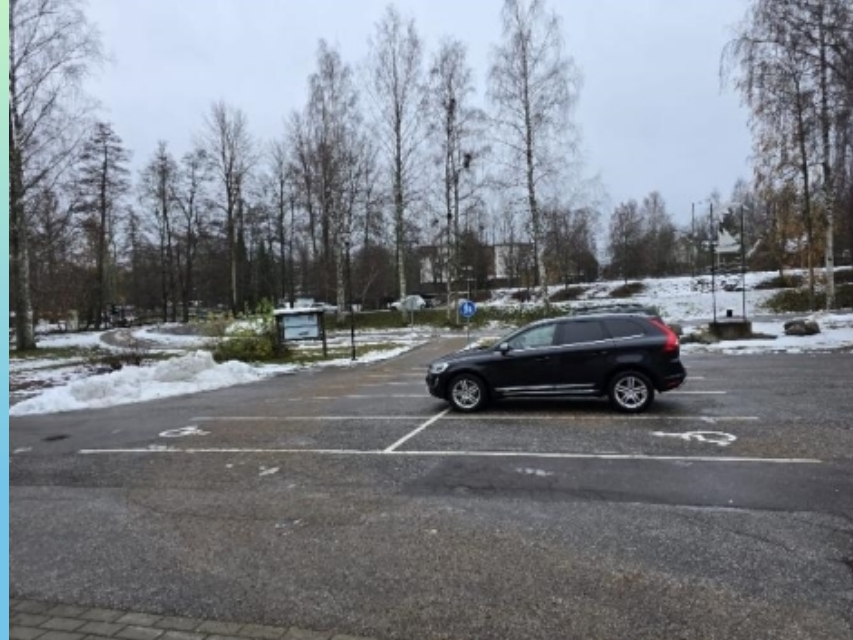
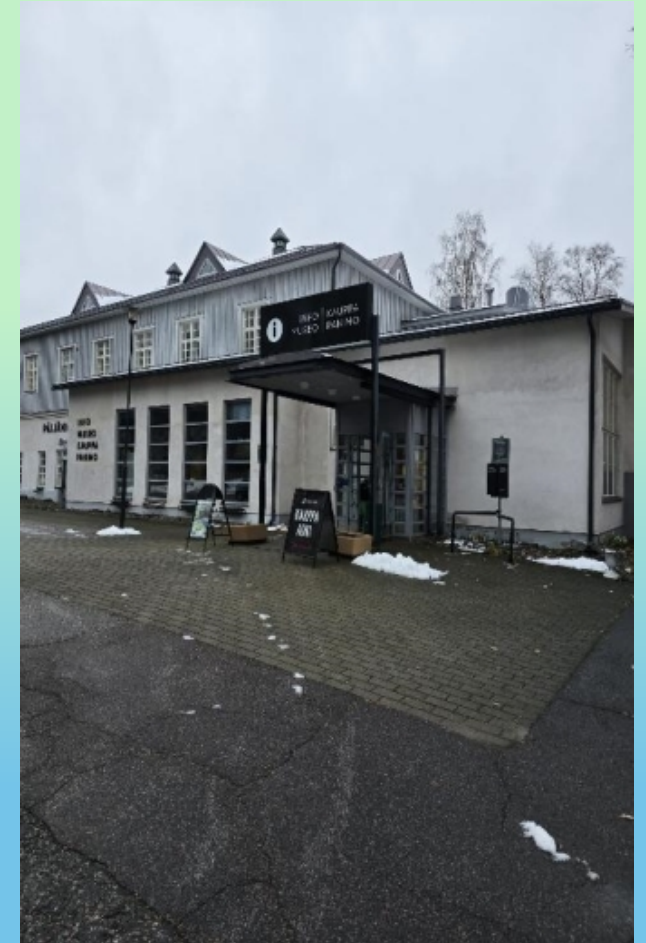
- Invaparkit
- Pieni kynnyks pääovella + manuaalinen ov

- Opasteita enemmän alueelle?
- Invaparkit oikeankokoisiksi
- Talvikunnossapito huomioitava

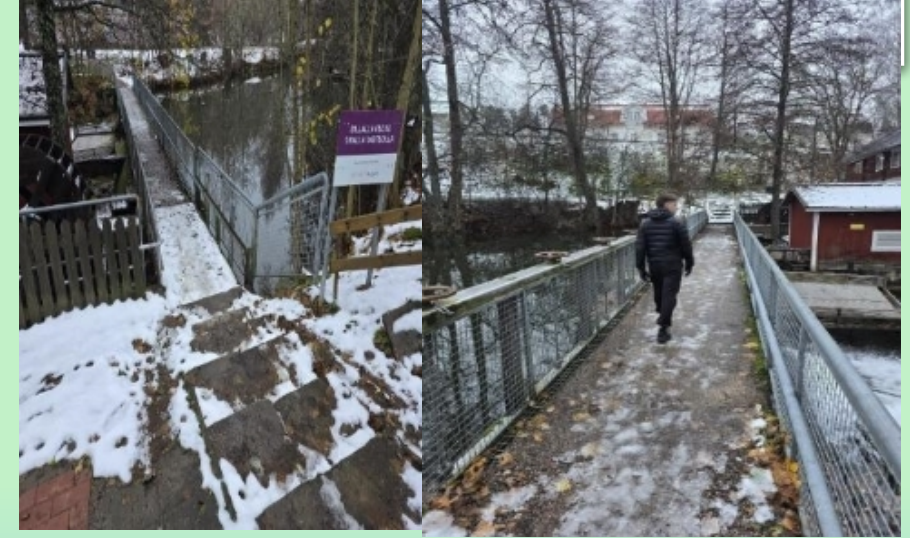
- Opasteet puutteellisia alueella
- Ei parkkipaikkoja
- Sillalle ei pääse liikunta- ja näkörajoitteiset + kulku ohjattu oudosti

- Opasteita enemmän alueelle
- Parkkialue
- Luiskat?
- Talvikunnosapito huomioitava

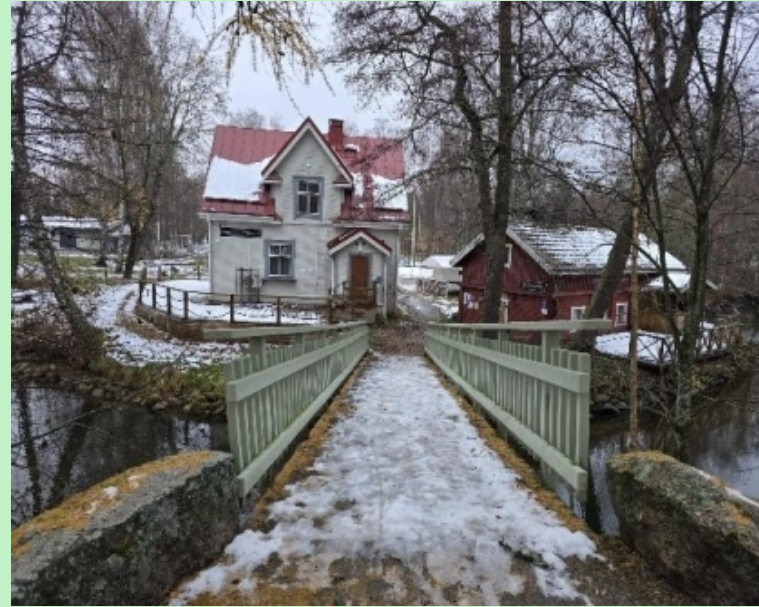
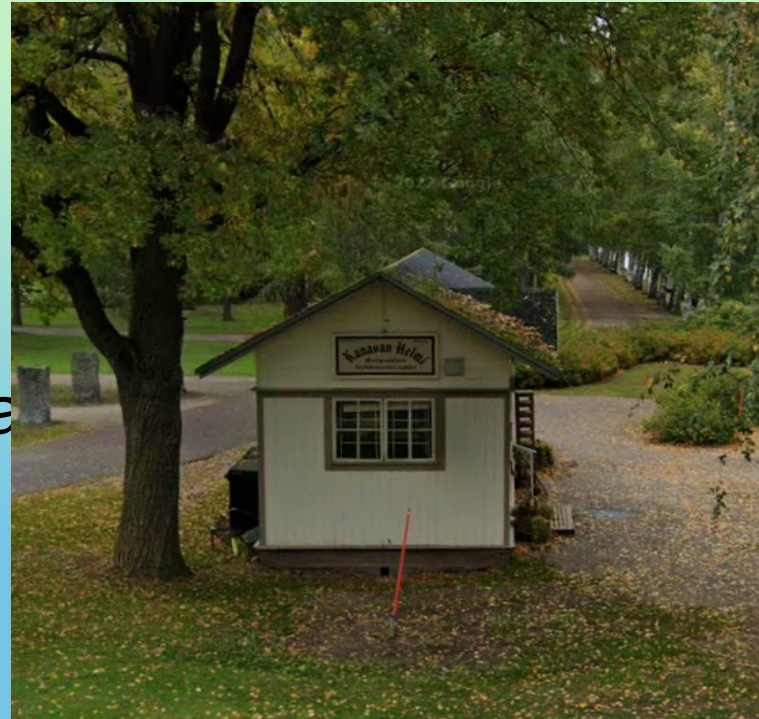
- Ramppia ei ole/sisälle ei kulkua esim. pyörätuolilla tms.
- Piha-alue kaikkien saavutettavissa

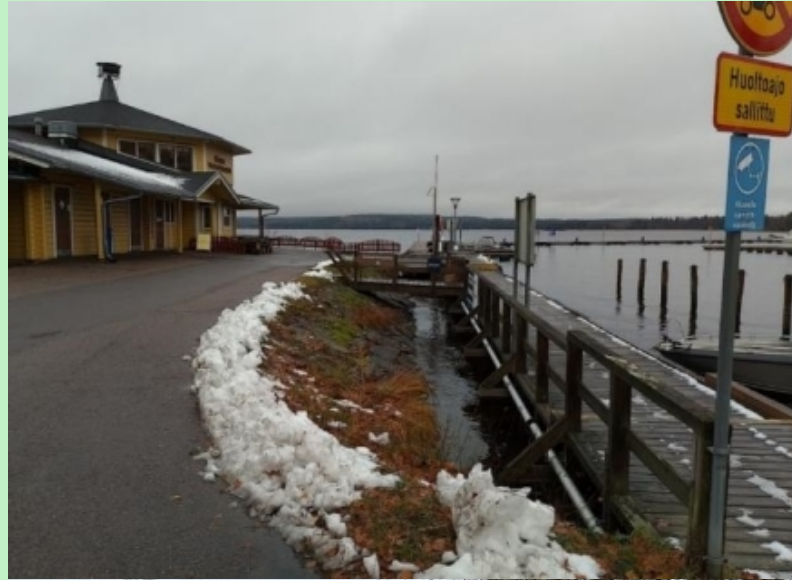
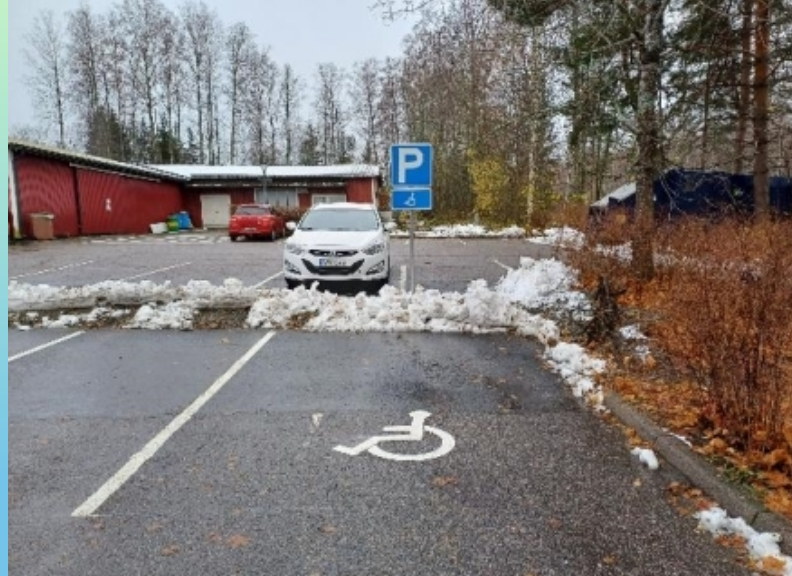
- Alueella on vain yksi esteetön pysäköintipaikka, joka on suosituksia pienempi ja yli 40 m päässä rakennuksen pääsisäänkäynnistä
- Heikko valaistus
- Pääsisäänkäynnin luiska on puutteellinen

- Lisätään 2-3 kappaletta suositustenmukaisia esteettömiä pysäköintipaikkoja lähemmäs rakennuksen pääovea
- Alueen valaistuksen kokonaisvaltainen parantaminen
- Pääsisäänkäynnin luiskan puutteiden korjaaminen
- Ovenavauspainikkeen lisääminen pääovelle
- Saattoliikenteen paikan ja siitä kertovien opasteiden lisääminen

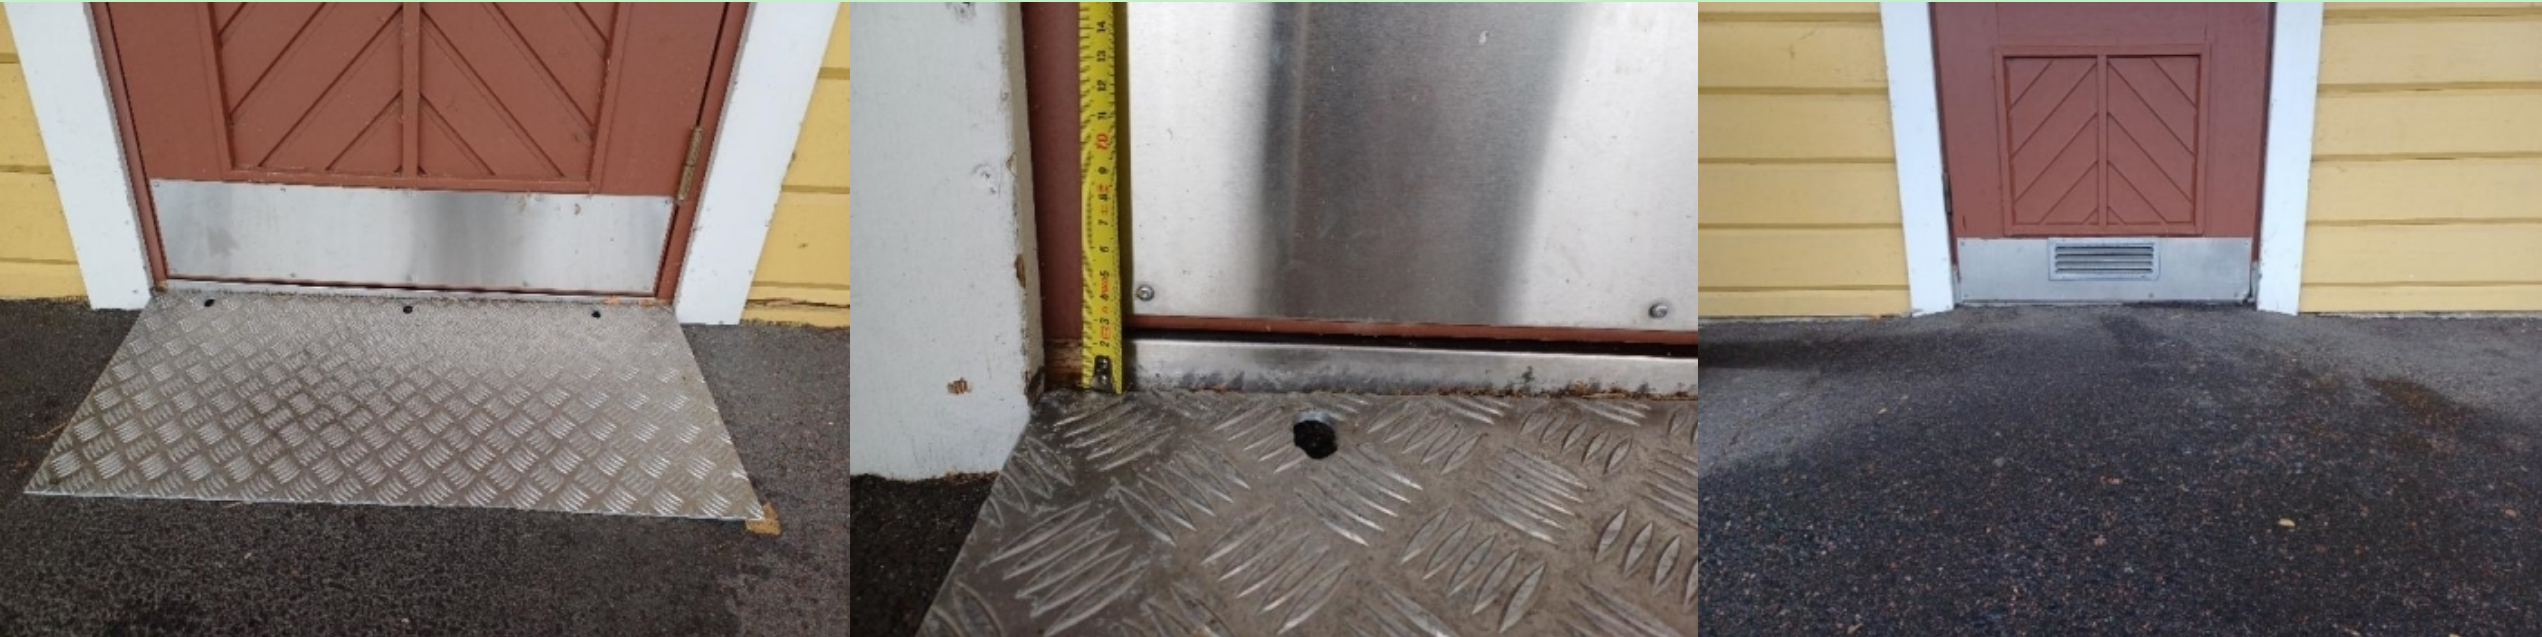
Kuva 1. & 2. Majakkapaviljongin sisäänkäynnin luiska on vinossa ja siitä puuttuu suojarieuna. Luiskasta huolimatta ovella on kynnyks.

Kuva 3. WC-tilan ovella asfaltti on lähes kynnyksen tasalla.

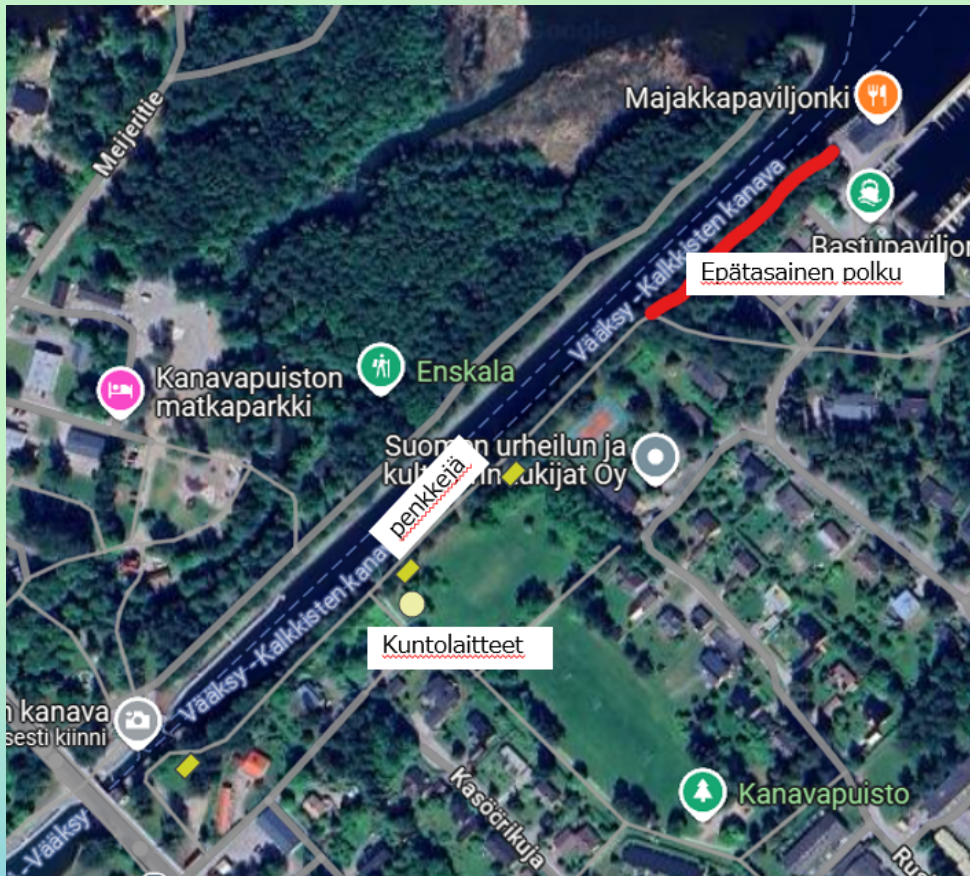
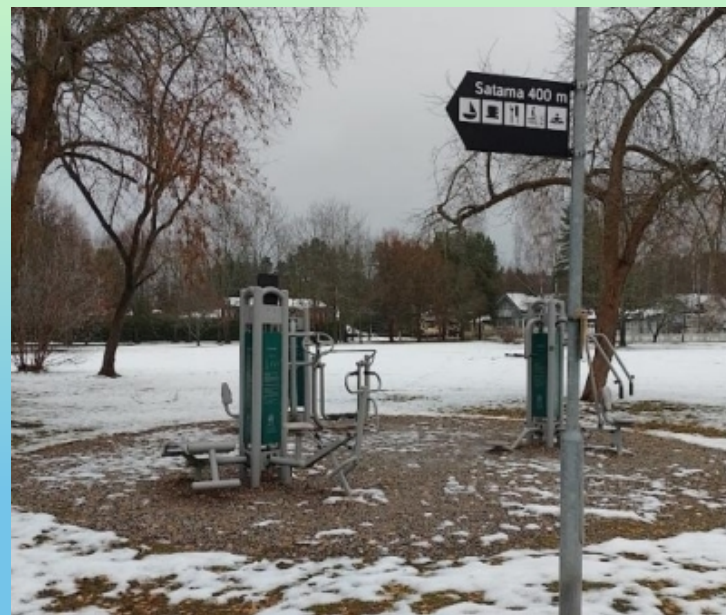
- Majakkapaviljongilta lähtevä polku on epätasainen
- Kuntolaitteet erottuvat huonosti ympäristöstä

- Parempi polku tai opasteet Ämmäläntieltä lähtevälle polulle
- Kuntolaitteisiin huomioteipit ja parempi valaistus
