ASIKKALA

# Vääksyn keskusta-alueen esteettömyyskarttoitus

**LAB-ammattikorkeakoulu - Yhdyskuntasuunnittelu**

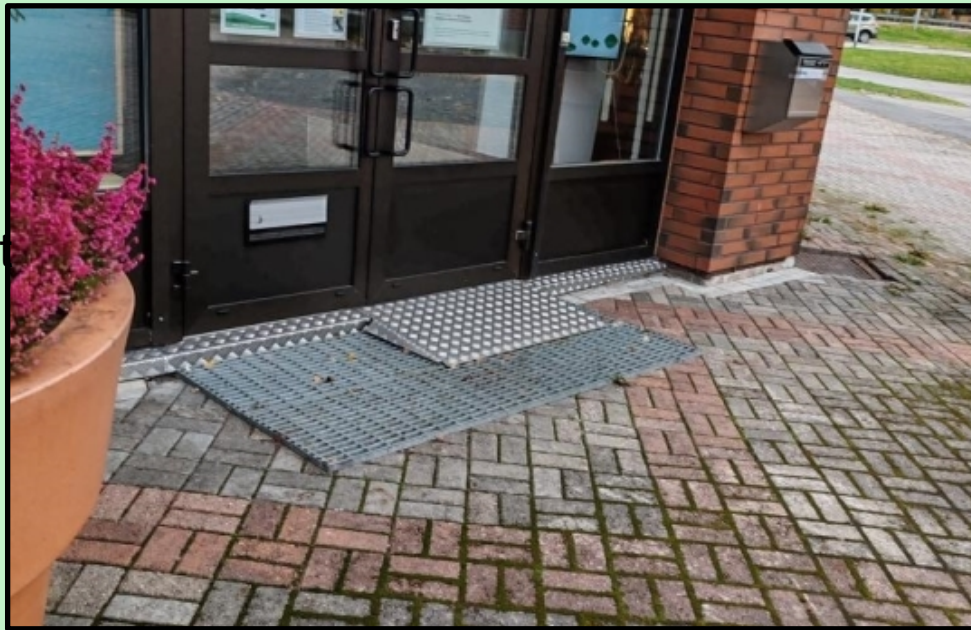
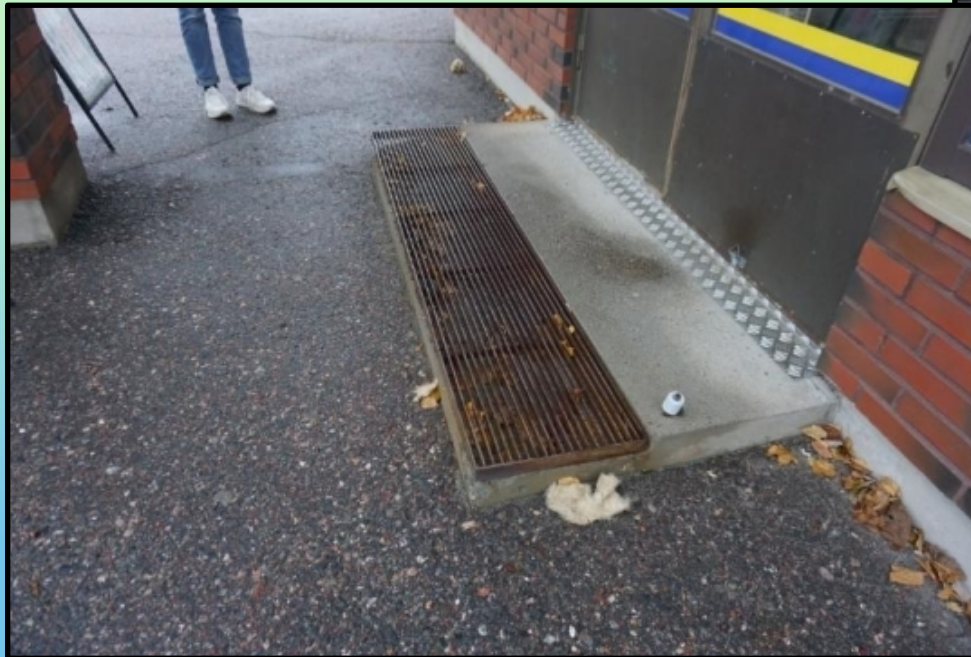
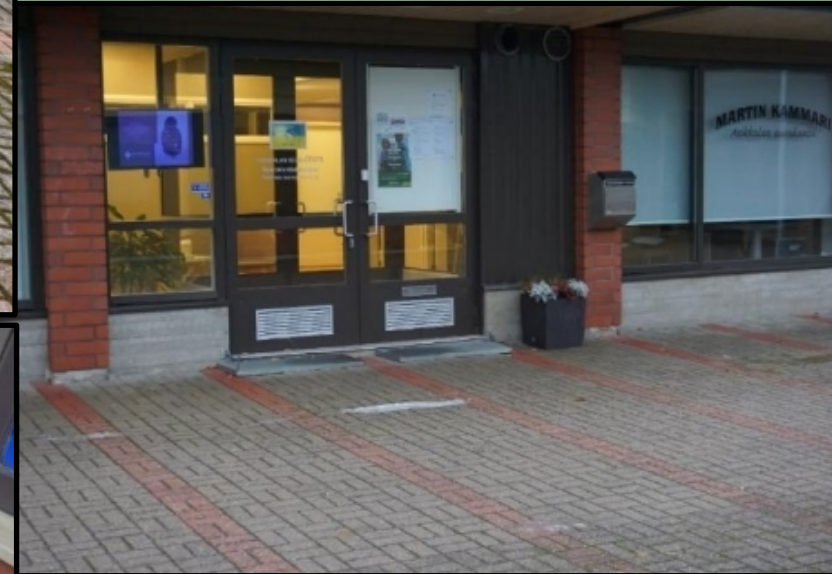
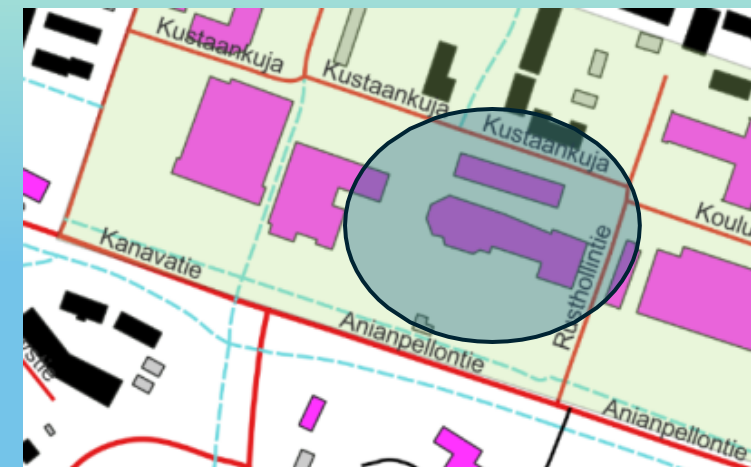
- Sisäänkäyntien puutteet
  - Kynnykset ja epätasaiset maanmuodot
- Palveluiden saavutettavuus heikkenee

- Panostetaan ramppien sijoitteluun ja toimivuuteen
- Isoimpiin luiskiin myös kaide huomioitava
- Portaiden huomio merkkaus

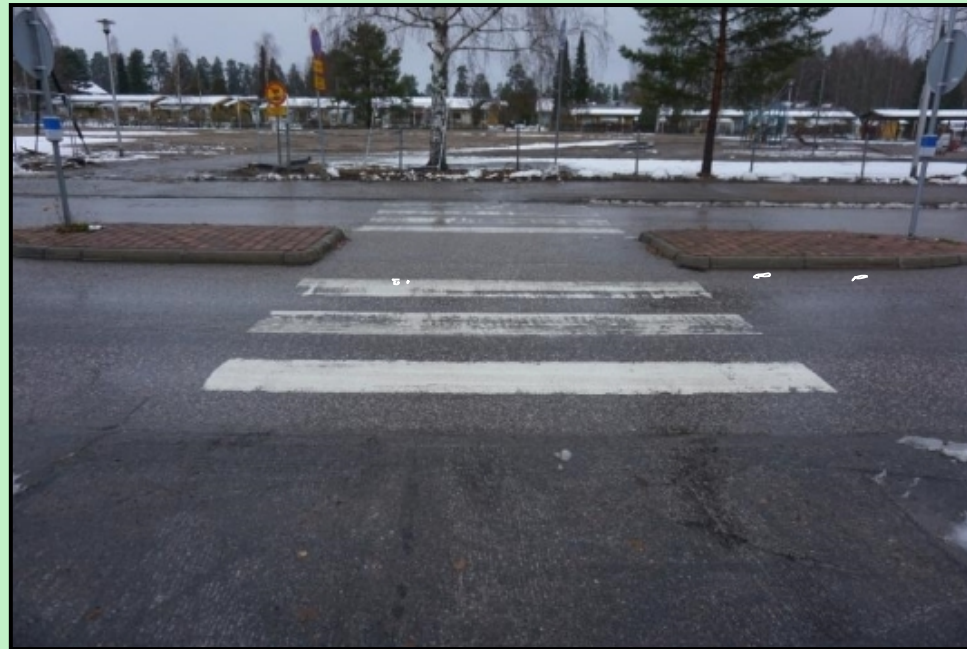
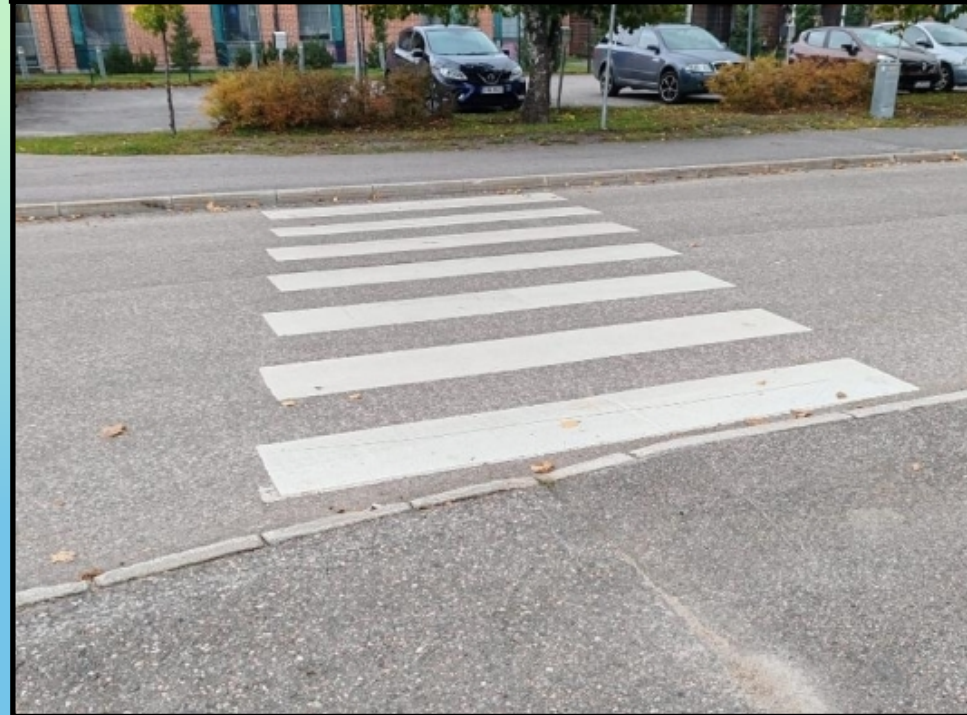
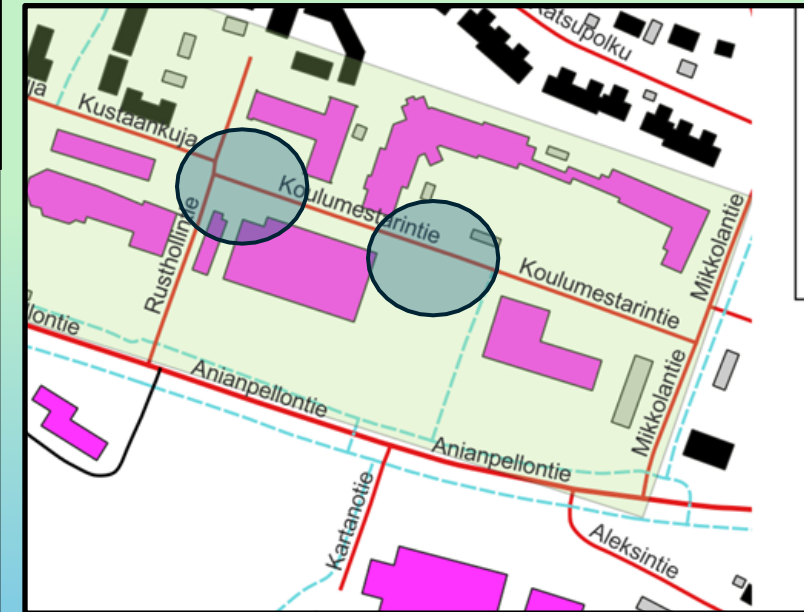
- Alueella monta suojatietä ja ylityskohtaa
- Kaikkia ei merkitty hyvin
- Kaikkia ei luiskattu hyvin
- Ongelmat korostuvat talvella lumen kanssa

- Luiskat ylityskohtiin
- Mahdolliset varoitusalueet ennen suojatietä
- Suojateiden merkitseminen liikennemerkeillä ja merkkien sijoittelu oikein ja näkyvästi

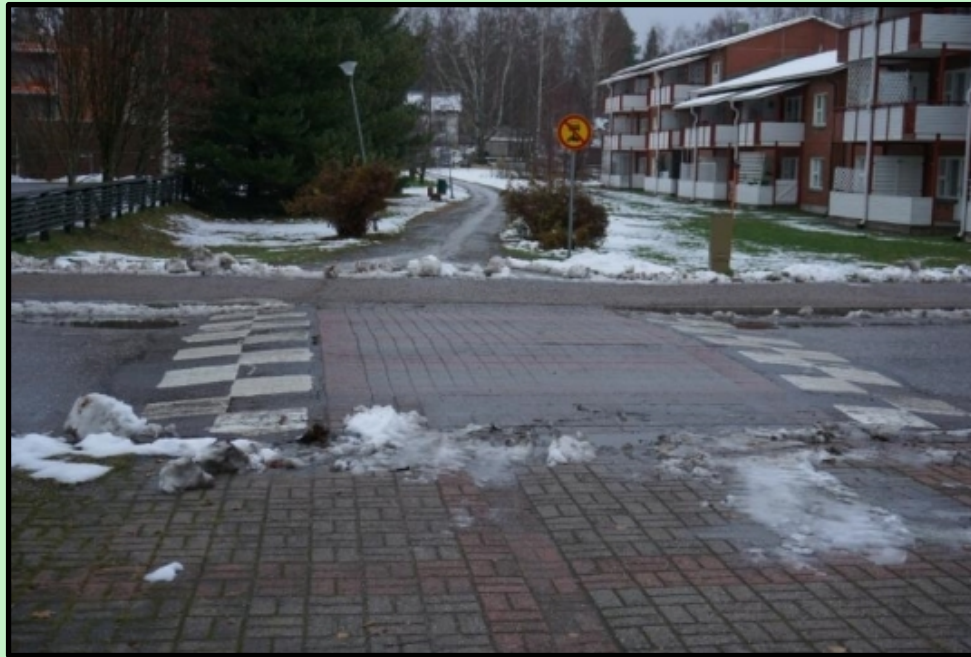
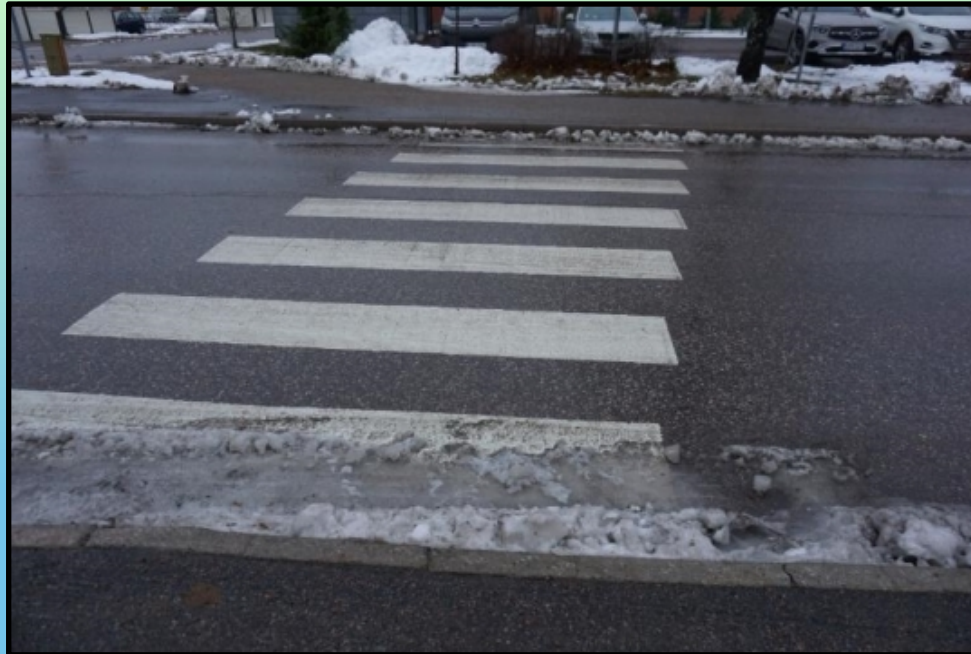
- Lumen, loskan ja jään pakkautuminen suojateille.
- Pinnoista tulee liukkaita.
- Käytettävien kulkureittien väheneminen talviaikaan.

- Suojateiden korotukset
- ”säänpitävät” materiaalivalinnat

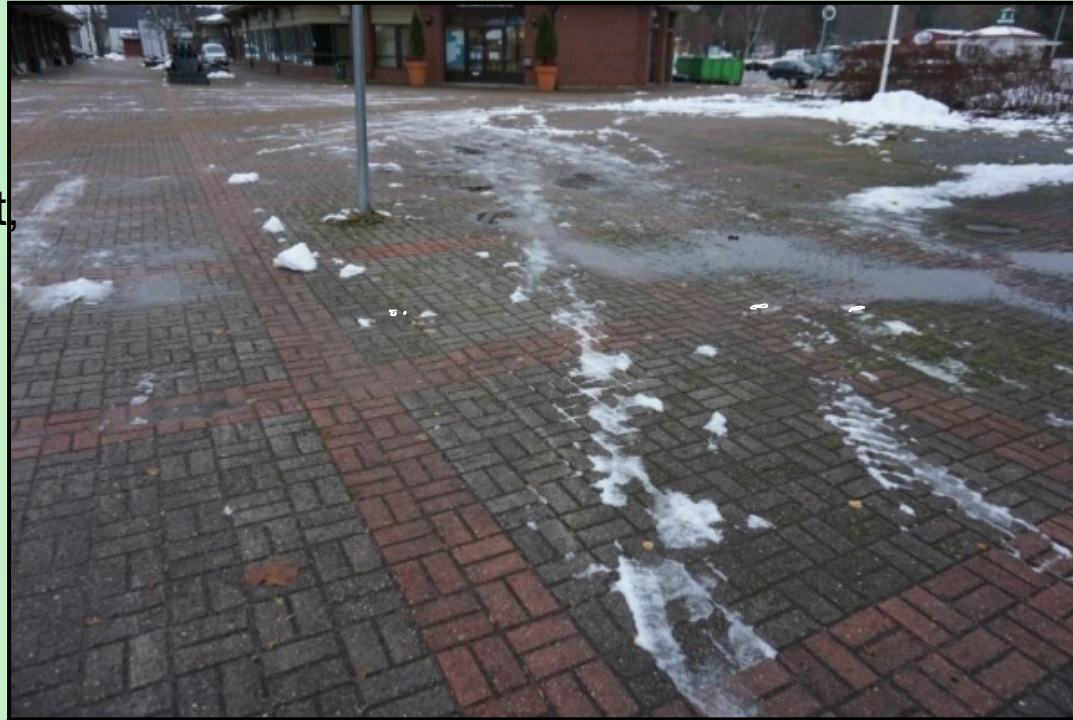
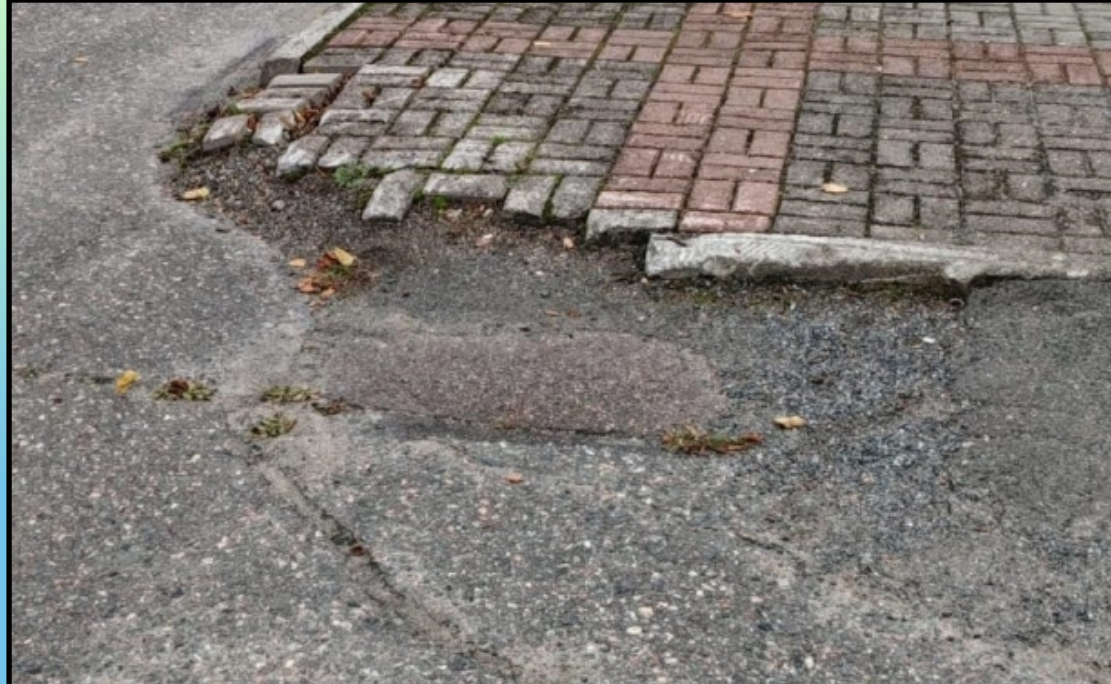
- Torin ympäristössä materiaalit, kuten hiekka, rikkonainen asfaltti
- Kuoppia ja epätasaisuuksia, hajonneita reunakohtia

- Päällysteiden uusiminen
- Painaumien/kuoppien korjaaminen
- Kuivatuksen toimivuuden tarkastelu

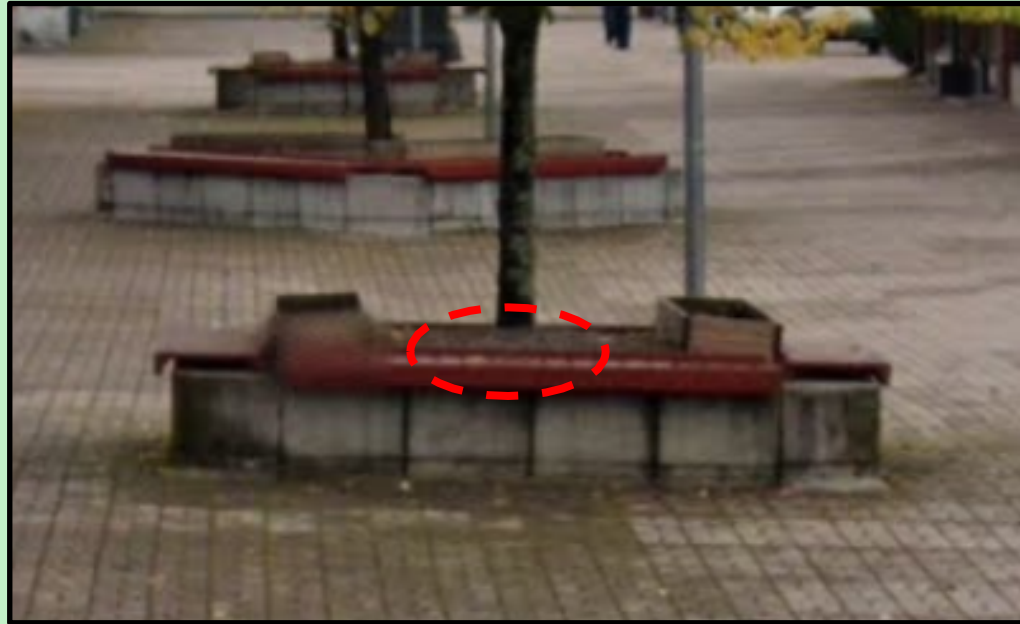
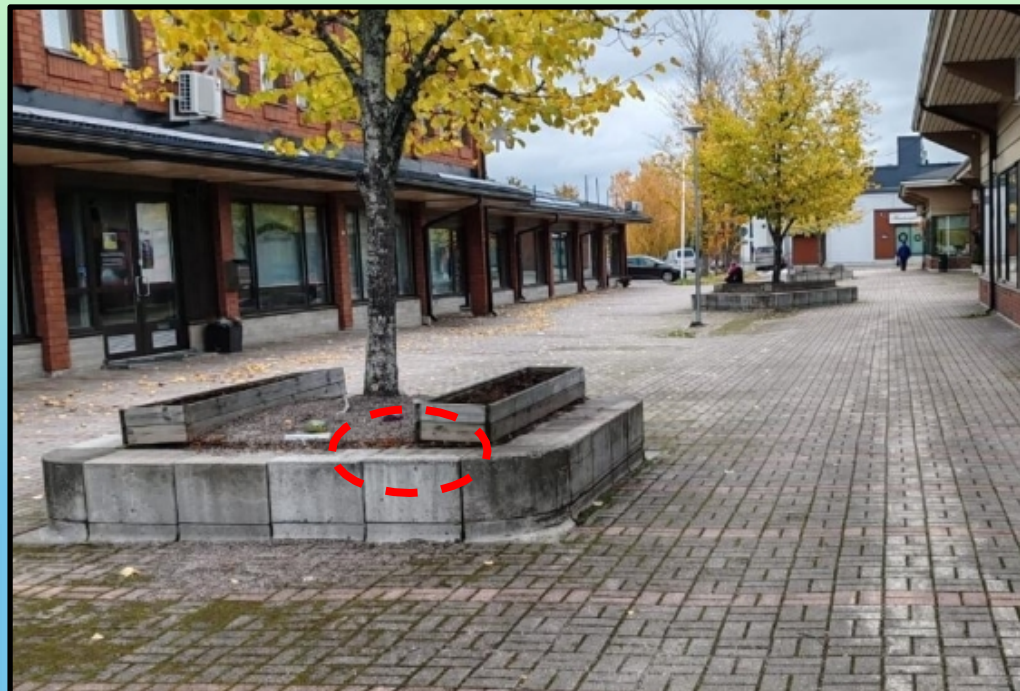
- Levähdys/istumistarkoitukseen
- Istutuslaatikoita
- Talvikausina ei käytössä
- Päällystetty kesäkausina puurituloin
- Ei roskiksia vieressä
- Ei käsinojaa
- Ei selkänojaa

- Muutama eri istuinkorkeus
  - 300, 500 ja 550mm
- Käsinoja toiseen tai molempiin laitoihin
- Selkänoja osaan tai kaikkiin
- Käytetään ei allergisoivaa kasvillisuutta
- Tutkia mahdollisuus voisiko näitä käyttää myös talvella
