**KUNTOTUTKIMUSRAPORTTI**  
**VESIVEHMAAN KOULU**  
**VESIVEHMAANTIE 285**  
**17130 VESIVEHMAA**

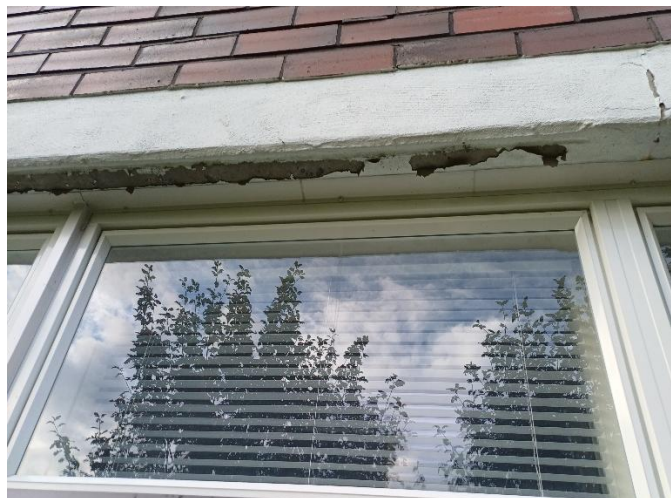
Kuva 3 Julkisivussa ikkunan leukapalkissa rapaumaa

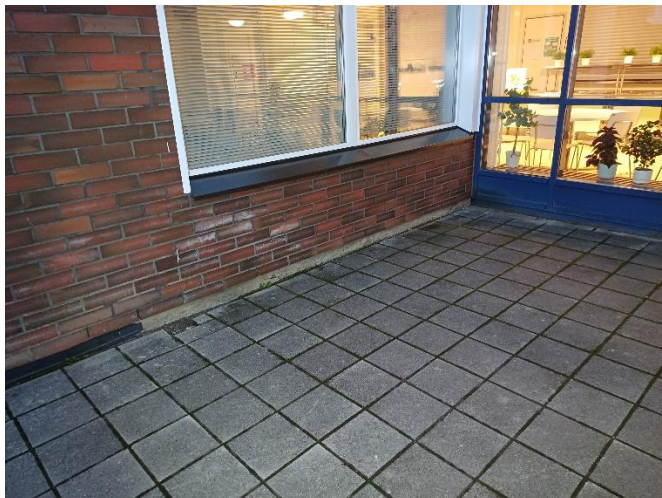
Kuva 4 Julkisivussa kosteusrasituksen aiheuttamaa maalipinnan irtoilua

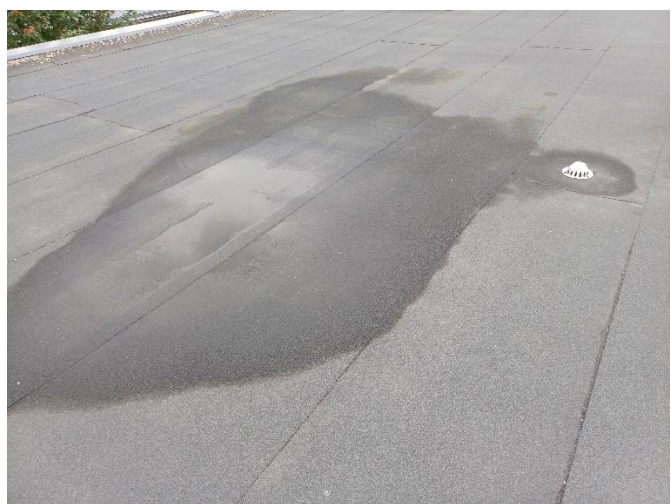
Kuva 5 Yleiskuva vesikatto, paikoin lammikoita vesikatteen päällä

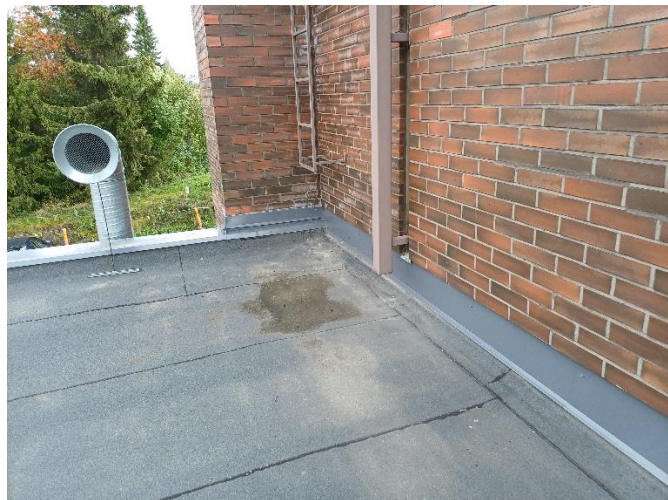
Kuva 7 Yleiskuva vesikatto, paikoin lammikoita vesikatteen päällä

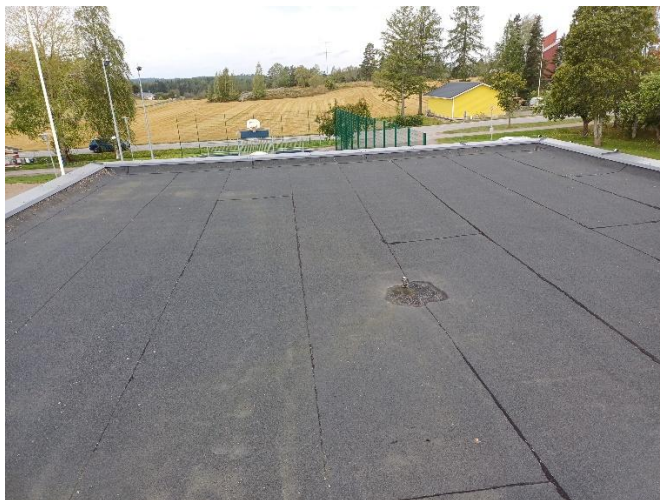
Kuva 8 Lammikoitumisen jälkiä vesikatteen päällä

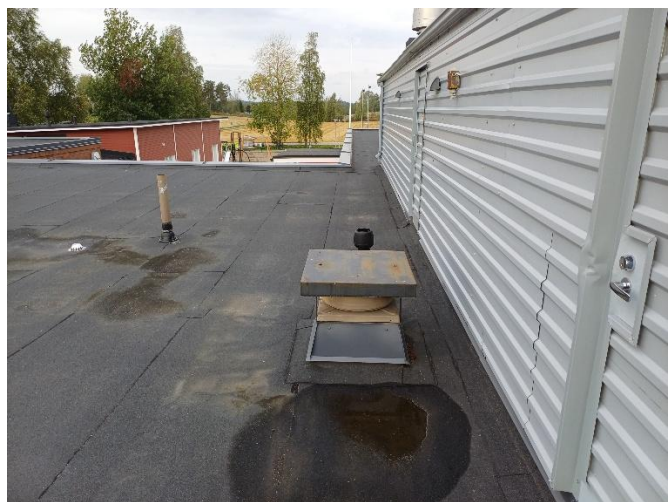
Kuva 9 Lammikoitumista iv- konehuoneen edessä

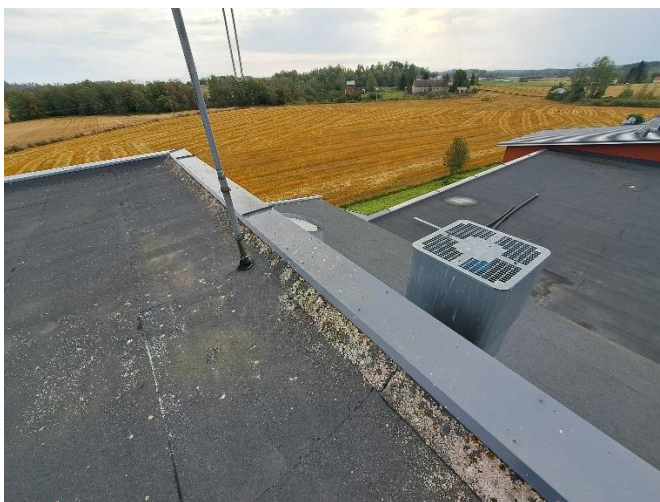
Kuva 10 Paikoin sammalkasvustoa

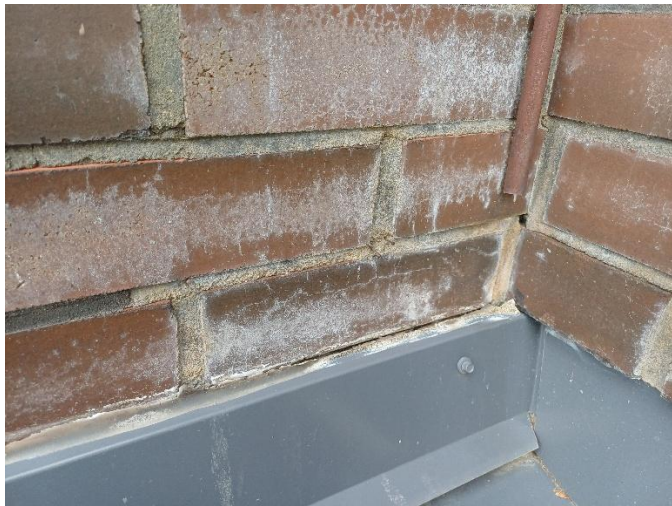
Kuva 13 Piipun pellitysten massauksessa rako

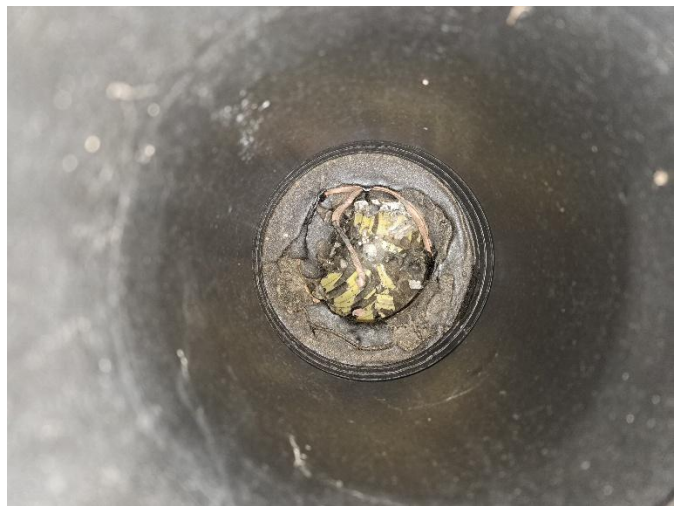
Kuva 14 Tuuletusputken kohdalla ilmayhteys yläpohjatilaan

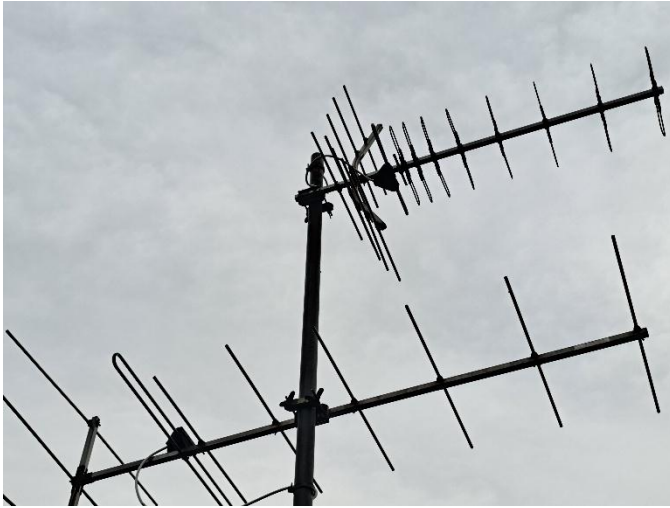
Kuva 15 Liikuntasalin katolla olevasta antennista puuttuu tulppa

1. Suositellaan korjaamaan liikuntasalin lattia erillisen korjaustyösuunnitelman mukaan, havaitusta mikrobivauriosta johtuen
2. Suositellaan korjaamaan havaittu vesivahinkoalue erillisen korjaustyösuunnitelman mukaan
3. Suositellaan poistamaan/ sitomaan alaslaskettujen sisäkattojen päällä olevat avoimet mineraalivillaiset putkieristeet. Tämän jälkeen alaslaskettujen sisäkattojen huolellinen kuitupölysiivous.
4. Suositellaan ulkoseinien kokonaisvaltaista korjaamista erillisen korjaustyösuunnitelman mukaan. Väliaikaisena ratkaisuna voidaan edelleen suorittaa tiivistyskorjauksia, mutta korjaukset tulee varmistaa merkkiainekaasutestillä. Testi tulisi uus
5. Suositellaan tiivistyskorjaamaan väliseinien ja pilareiden, sekä alapohjan betonilaatan epätiiv
6. Suositellaan lisäämään antennin tolpan päähän tulppa, jotta sadevedet ja lumi eivät pääse yläpohjaan

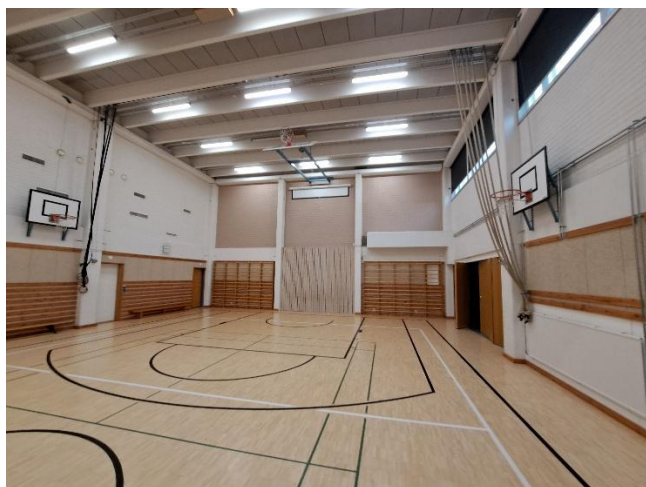
Liikuntasalin osalla havaittiin sisäilmassa olevan tunkkainen haju. Liikuntasalin sisäkatossa olevat mineraalivillaiset äänieristyslevytykset ovat reunoiltaan auki ja niistä voi sisäilmaan varista mineraalivillakuituja. Lattiassa olevassa kentän tolpan syvennyksessä todettiin silminnähtävää kosteutta. Ulkoseinustan yläosassa olevien ikkunoiden havaittiin vuotaneen jossain vaiheessa elinkaarta, ikkunapenkkin päällä oli vesijälkiä, sekä runsaasti pölyä.

Kuva 16 Liikuntasali, yleiskuva. Tilassa tunkkainen hajua

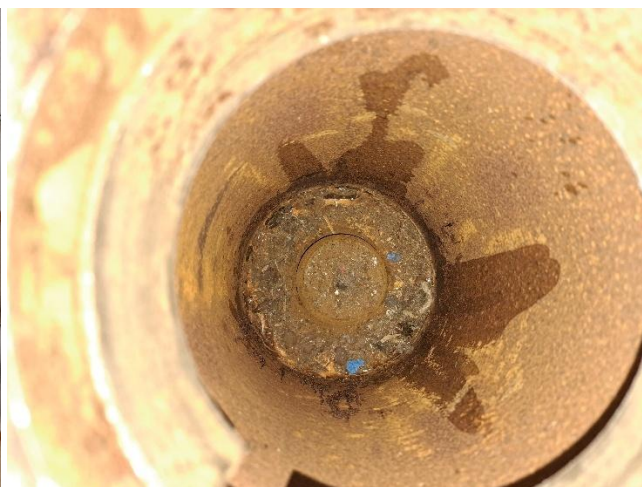
Kuva 17 Liikuntasalin tolpan syvennyksessä kosteutta

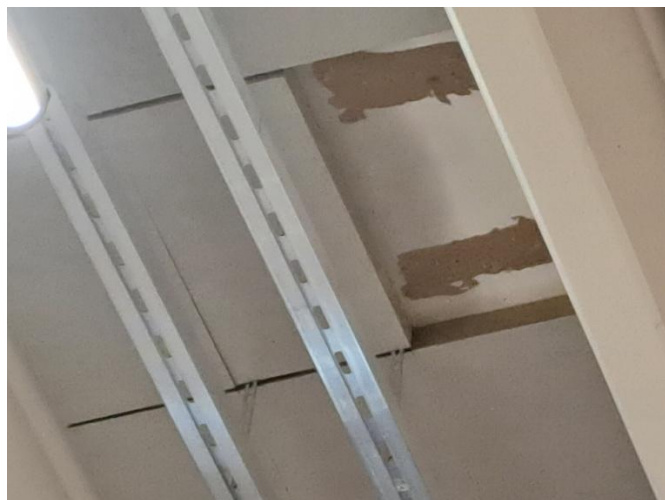
Kuva 18 Liikuntasalin katossa reunoiltaan paljaat äänieristelevyt

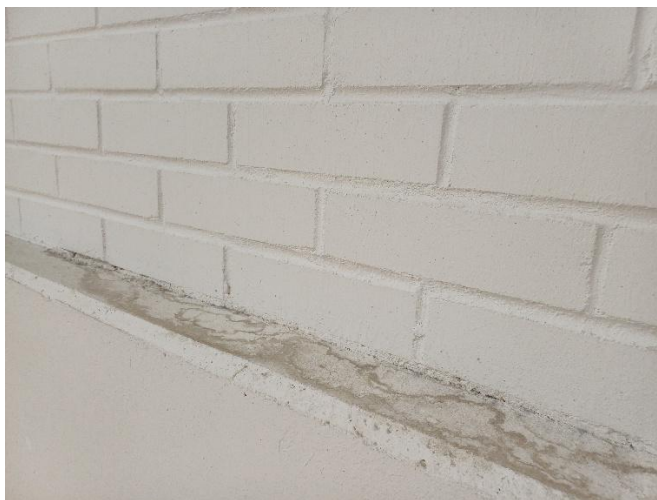
Kuva 19 Liikuntasalin ikkunoiden alla vanhoja kosteusjälkiä

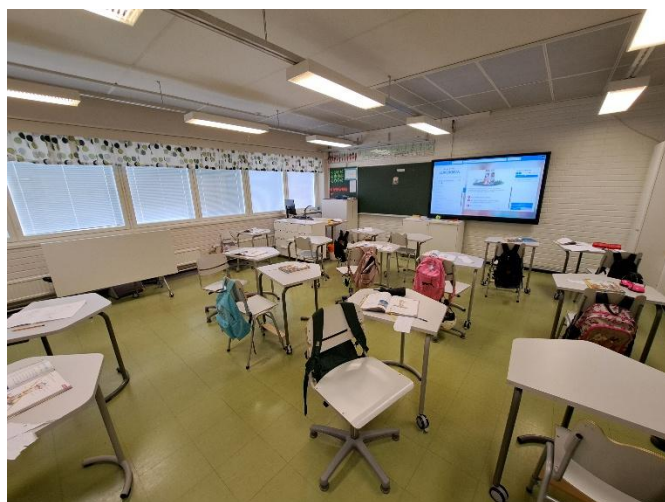
Kuva 20 Luokka 028. Luokkien ulkoseinän vierellä hajua.

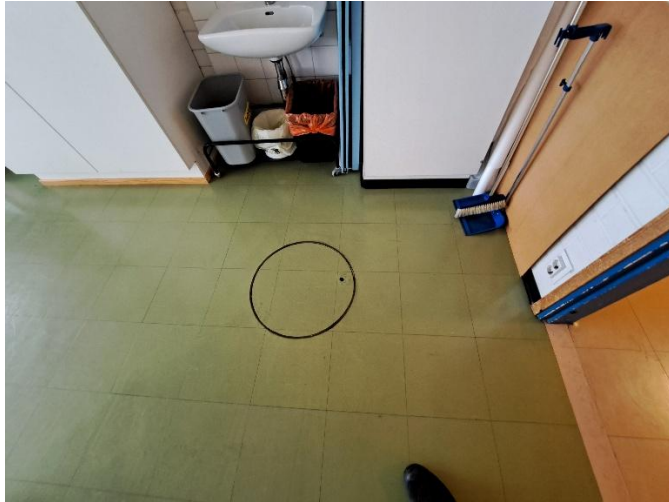
Luokkahuoneen 028 lattiassa havaittiin olevan viemärin tarkistusluukku. Tarkistusluukusta todettiin olevan ilmayhteys sisäilmaan. Luukussa olevasta reiästä tuli sisäilmaan selvä ummehtunut/mikrobiperäinen haju. Luukussa olevasta reiästä mitattiin alla oleva ilmatila. Mittauksen perusteella tilassa on korkea ilman suhteellinen kosteusarvo, mikä viittaa maakosteuden vaikutukseen.

Kuva 21 Luokan lattiassa tekniikkaluukku

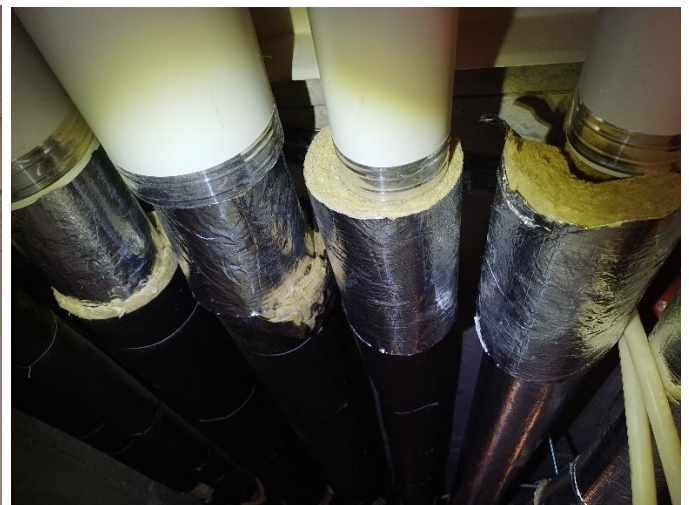
Kuva 24 Putkieristeiden päitä on teippaamatta

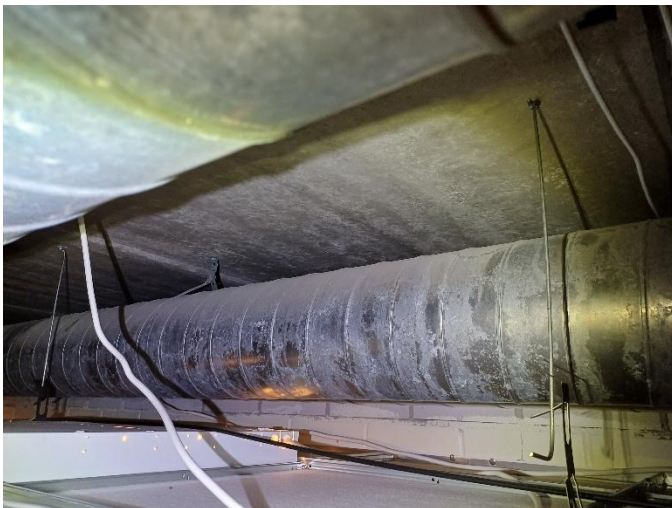
Kuva 27 Luokkien edessä IV kastunut ennen asennusta/ pölyä

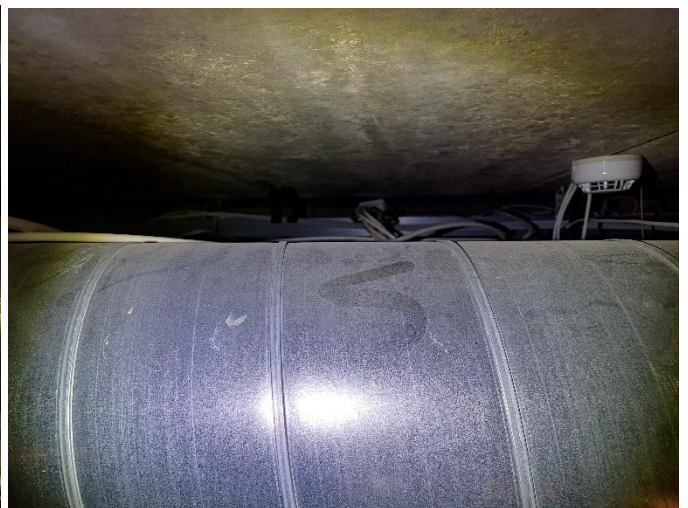
Kuva 28 Alaslaskun päällä pöykertymää

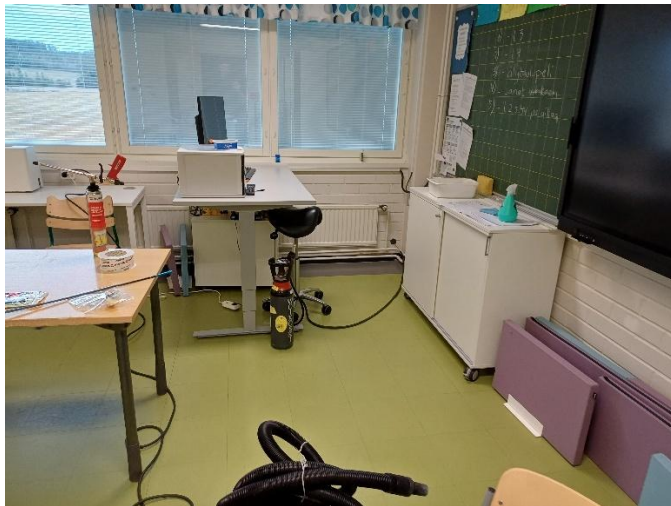
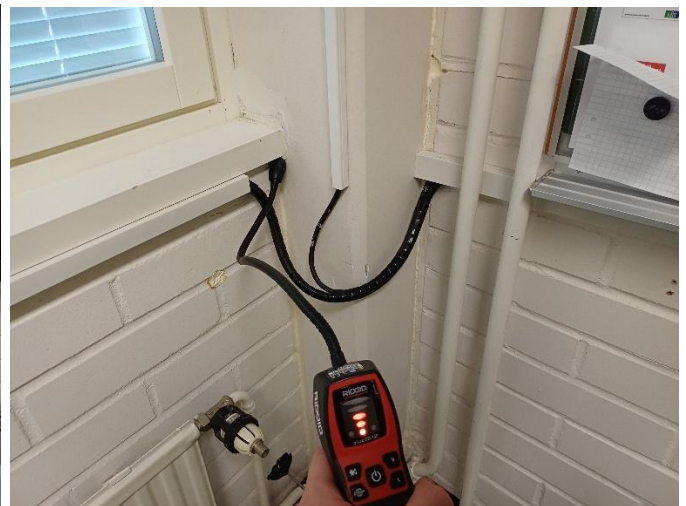
Merkkiaineekaasututkimuksen aikana sisä- ja ulkoilman välinen paine-ero vaihteli välillä -0...-2 Pa. Merkkiaineekaasututkimuksessa havaittiin tutkittujen tilojen osalta ilmavuotoja ulkoseinärakenteen lämmöneristetilasta sisäilmaan. Samoin todettiin lattian alta tapahtuvan ilmavuotoa pilarin ja lattian liittymäkohdasta (028) ja väliseinän kohdalta tilan 017 kohdalla.

Kun rakenteista on todettu ilmayhteys sisäilmaan tilojen normaalissa käyttöolosuhteessa voi mahdollisesti ulkoseinärakenteen lämmöneristetilassa olevat mikrobivauriot ja maaperän epäpuhtaudet heikentävät, tilojen sisäilman laatua. Merkkiaineekaasutesti osoittaa, että luokahuoneiin 027, 028 ja 028 tuleva hajuhaitta johtuu em. ilmavuodoista.

Kuva 33 Merkkiaineekaasun johtamista tilan 028 ulkoseinärakenteeseen Kuva 34 Tilan 028 ulkoseinästä havaittiin ilmavuotoa

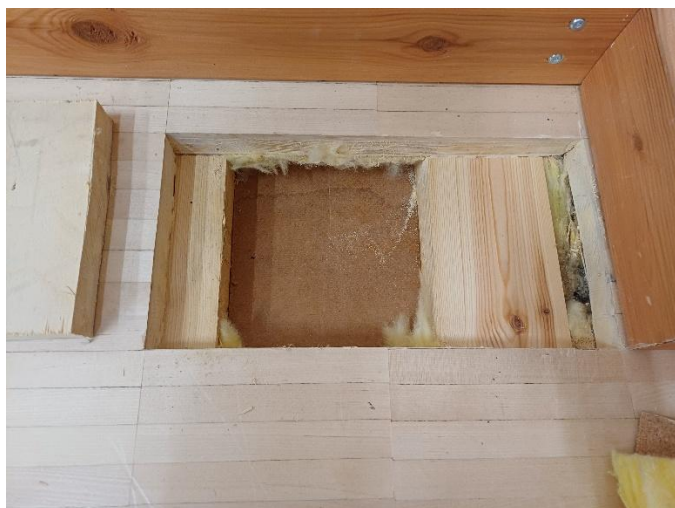
Kuva 36 Liikuntasalin lattiaan kovalevyssä vesijälkeä

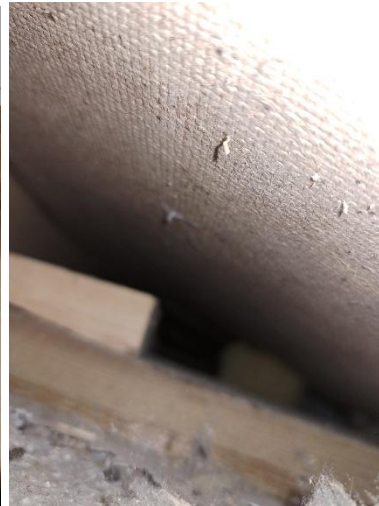
Kuva 40 Kovalevyn alapinnassa mustaa pilkkua (mikrobikasvua)

Liikuntasalin alapohjarakenne on ns. koolattu puulattia. Kyseinen rakenneratkaisu on nykytietämyksen mukaan vaurioitumisherkäksi rakenteeksi todettu rakenneratkaisu. Rakenteeseen tehdyn rakenneavauksen kautta todettiin sisäilmaan tulevan selvästi mikrobiperäistä hajua. Rakenteesta otetun mikrobimateriaalinäytteen perusteella rakenteessa todettiin olevan silminnähtävää ja laboratorioanalysein varmistettua mikrobikasvua, joka ylittää Asumisterveysasetuksen 545/2015 toimenpiderajan.

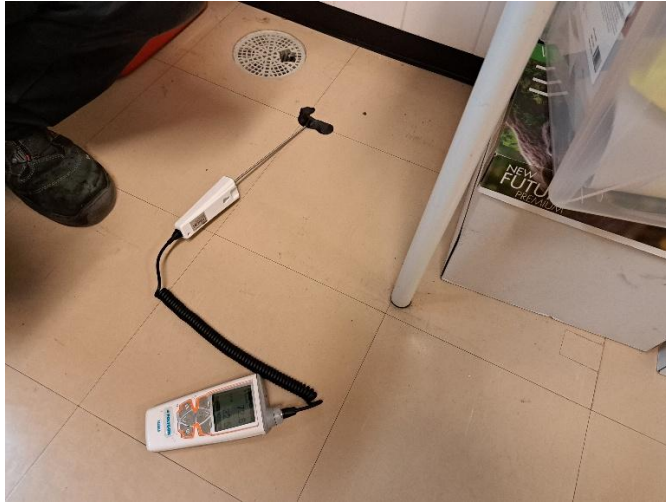
Kuva 43 Tilan 013 lattian kosteusmittaus lattiakaivon vierestä

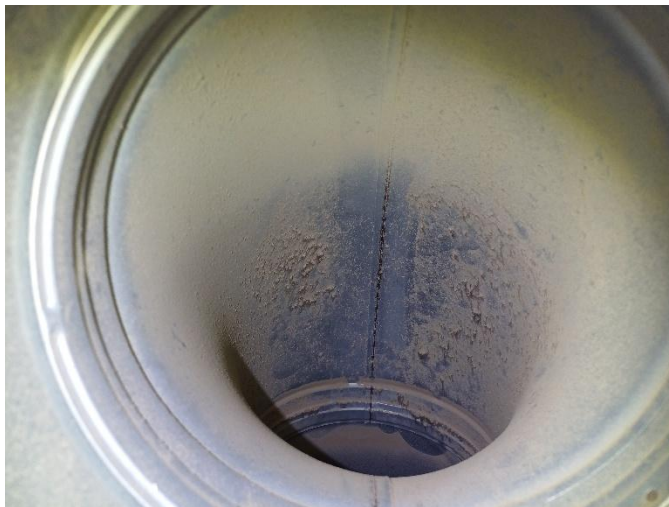
Ilmanvaihtokanavien puhtaus arvioitiin aistinvaraisesti kanavan päätelaitteen irrottamisen jälkeen. Poistoilmakanavissa havaittiin paikoin runsasta pölykertymää. Tuloilmakanavissa ei vastaavaa määrää pölykertymää havaittu mutta esimerkiksi luokan 028 tuloilmakanavassa oli havaittavissa kohtalaista pölykertymää. Kanavan pilarin läpivienti peltiosat eivät ole täysin tiivistä kiinni toisissaan, mistä voi syntyä ohivirtausta esim. alaslaskun päältä jossa on havaittu paljaita mineraalivilloja putkieristeiden päissä.

Kuva 46 Poistoilmakanavassa runsasta pölykertymää

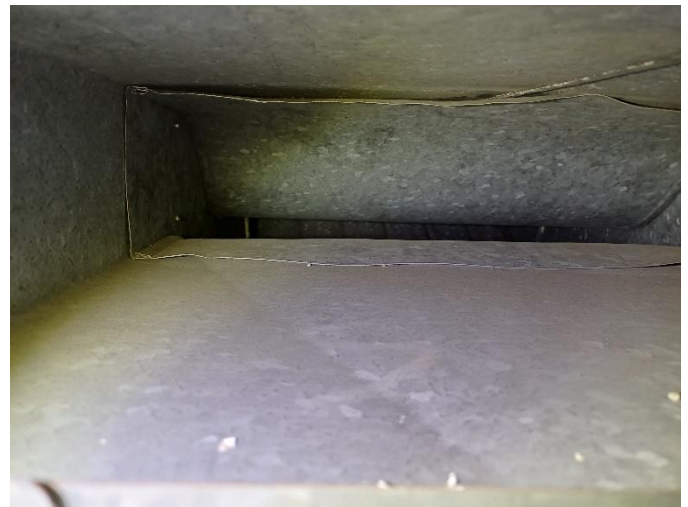
Tutkimuksen yhteydessä otettiin pölynkoostumusnäytteitä yhteensä 4 kpl:tta. Näytetulosten perusteella luokasta 028 otetussa tuloilmakanavan näytteessä todettiin runsaasti (++) lasivillaa ja yksittäisesti (+) kivivillaa. Toisessa, tilan 004 ruokalan tuloilmakanavasta otetussa näytteessä todettiin molempia mineraalivillalajeja yksittäisesti (+). Tulosten perusteella olisi syytä selvittää onko kanavistoon jäänyt vanhoja ääniloukkuja, joista voi irrota mineraalivillaa. Muutoin näytetuloksia voidaan pitää normaaleina. mm. itiöitä ei ollut näytteissä havaittu.

Kuva 47 Tuloilmakanavassa jonkin verran pölykertymää, tila 028.
