# ASUNTOKAUPAN KUNTOTARKASTUS

OSOITTEESSA: Muikkukuja 2, 17200 Vääksy

9.9.2026

Petri Suuronen, RKM

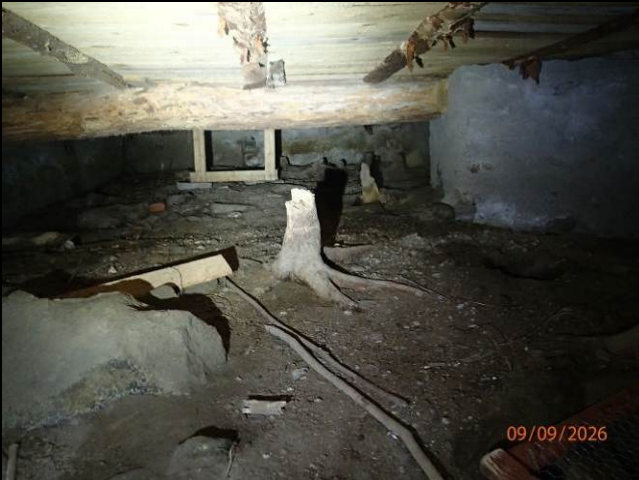
- Rakennuksen alapohjana on pääosin riskirakenteeksi luokiteltu huonosti tuulettuva ryömintätilainen puurakenteinen alapohja eli ns. rossipohja.
- Rossipohjan kuntoa päästiin tarkastelemaan ryömintätilasta käsin.
- Ryömintätilaan on pääsy perusmuurissa olevan luukun kautta.
- Ryömintätilan alapohjarakenteissa ei havaittu nykytilassaan näkyvillä osin olevia suurempia vaurioita.
- Alapohjarakenteissa on paikoin jonkin verran tummentumia, mutta näkyvät alapohjarakenteet on uusittu suurelta osin ja alapohjan puurakenteet ovat pääosin hyväkuntoiset.

Kuva 1 Yleiskuvaa ryömintätilasta.

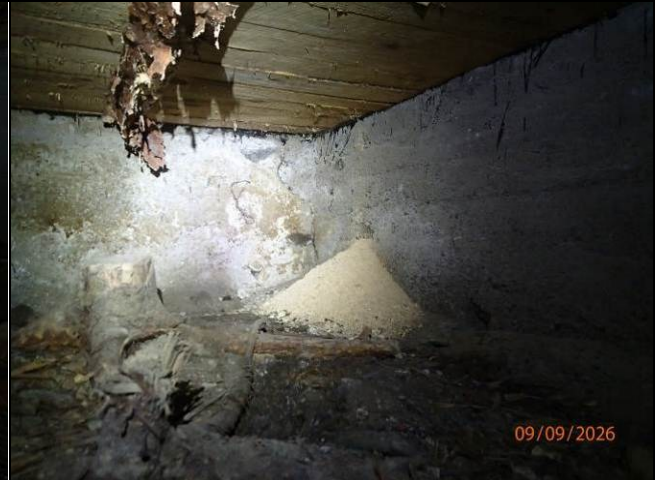
Kuva 2 Alapohjan eristepuraa on valunut ryömintätilaan.

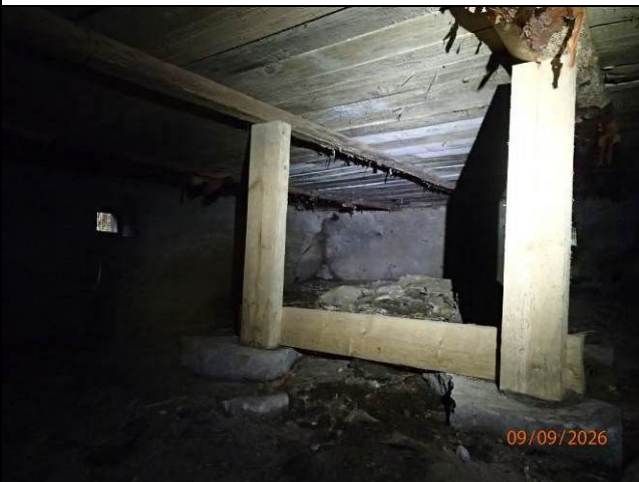
Kuva 3 Alapohjarakenteen tukilankut ryömintätilassa. Alapohjarakenteita on uusittu.

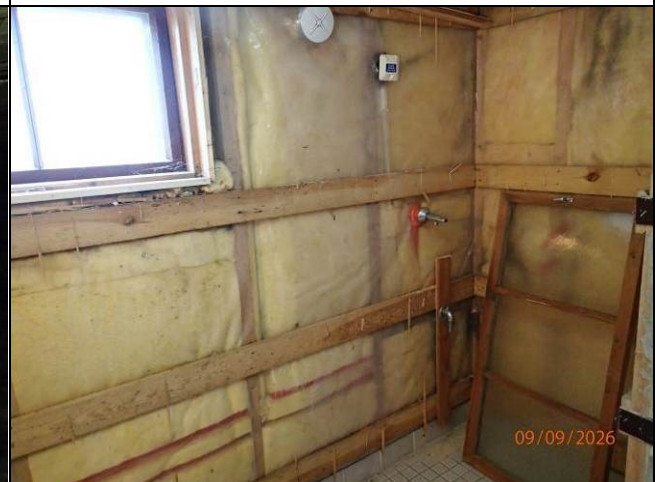
- Kellarin ulkoseinissä on paikoin tasoitettu ja maalattu tiilikuorimuuraus.
- Kellarin maanvastaisissa ulkoseinissä on paikoin puukoolattu ja lämmöneristetty seinärakenne. Kyseinen seinärakenne luokitellaan nykyisin riskirakenteeksi. Rakenteen ongelmana on mahdollisuus vaurioihin, mikäli rakennuksen ulkopuolelta pääsee kosteutta seinärakenteeseen. Syynä ulkopuolisen kosteuden pääsemiseen rakenteisiin voi olla mm. puutteellinen salaojitus, hieno maa-aines maanvastaisen seinän vierellä tai maanvastaisen seinän ulkopuolisen kosteudeneristysten puuttuminen. Pesuhuoneen peruttujen maanvastaisien ulkoseinien lämmöneristeissä on havaittavissa kosteuden aiheuttamia tummentumia. Lämmöneristeen päälle asennetun höyrynsulkumuovin taustalla on havaittavissa kosteutta, joka pitkäaikaisvaikutuksessa aiheuttaa seinärakenteeseen helposti vaurioita.

Kuva 4 Maanvastaisia lämmöneristettyjä ulkoseinärakenteita (pesuhuone).

- Perusmuurissa olevien halkeamien ja pinnoitevaurioiden korjaaminen.
- Sisäänkäyntikuistin perustuksen korjaaminen ja vaurioituneiden seinärakenteiden uusiminen (sisäänkäyntikuistin ja betonirakenteisien portaiden välissä).
- Kellaritilan tuuletuksen tehostaminen lisäämällä korvausilmakanavia/-venttiileitä kellarin ulkoseiniin ja hormoneissa olevien poistoventtiilien/-kanavien avaaminen.
- Kellaritilan tuuletusventtiilit tulee pitää avoimina ympäri vuoden tilan, jotta mahdollinen betonirakenteen kapillaarikosteus pääsee poistumaan tilasta.
- Maanvastaisien puukoolattujen ja lämmöneristettyjen seinärakenteiden poistaminen kellaritilasta.

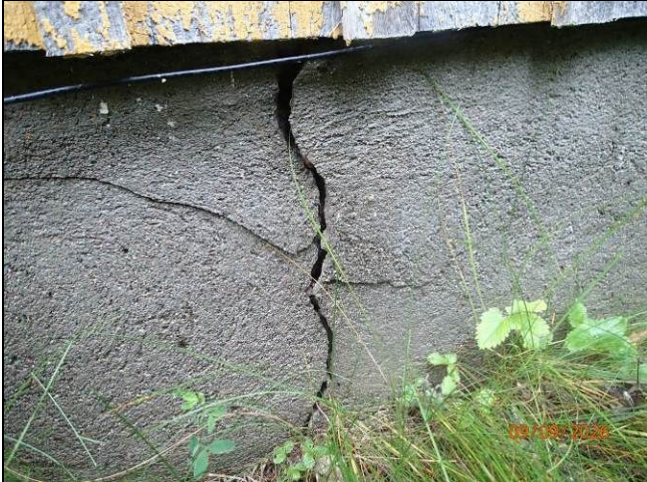
- Rakennus on perustettu maanvaraisesti betonisen perusmuurin varaan.
- Perusmuurissa on runsaasti halkeamia ja perusmuurin pinnoite irtoilee monin paikoin. Perusmuurin halkeamia voitiin todeta myös ryömintätilasta käsin.
- Sisäänkäyntikuistin perustus on osittain pettänyt ja kuisti on kallistunut ulospäin.
- Perusmuurin ulkopuolen maanpinnan alapuolisilla osilla ei havaittu erillistä kosteudeneristystä (patolevyä tai bitumisivelyä). Rakentamisaikakaudella (50-luku) perusmuurin ulkopuolen kosteudeneristeenä käytettiin yleisesti bitumisivelyä, jonka tekninen käyttöikäsuositus on 20-30 vuotta (käyttöikäsuositus on ylitetty).
- Perusmuurit toimivat myös kellarin ulkoseinäinä.

Kuva 5 Halkeama perusmuurin pinnoituksessa.

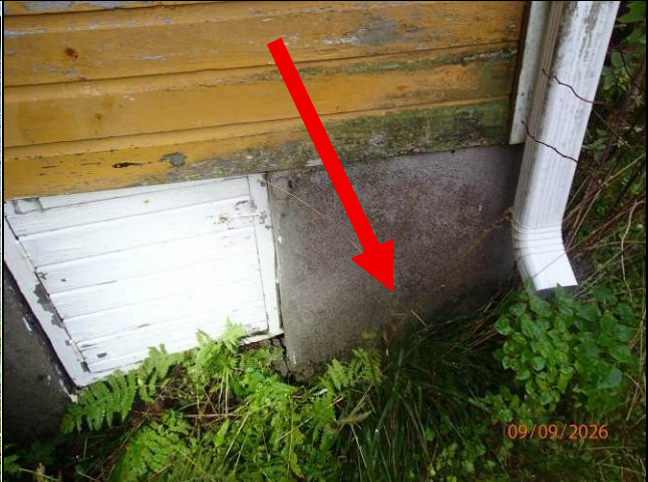
Kuva 6 Sisäänkäyntikuistin perustus on pettänyt.

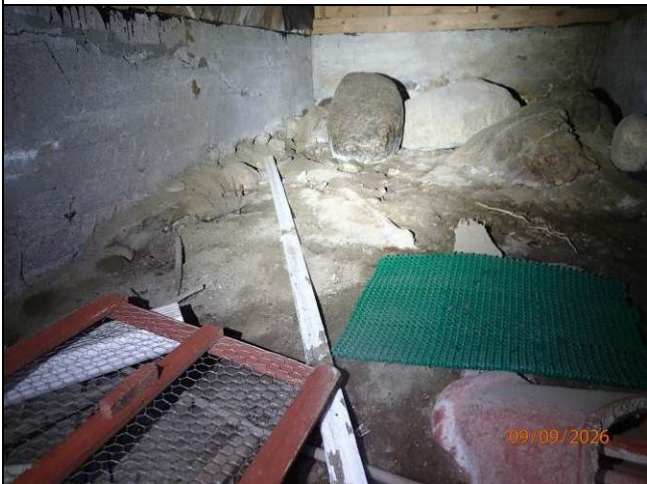
Kuva 7 Sisäänkäyntikuistin ryömintätilaa.

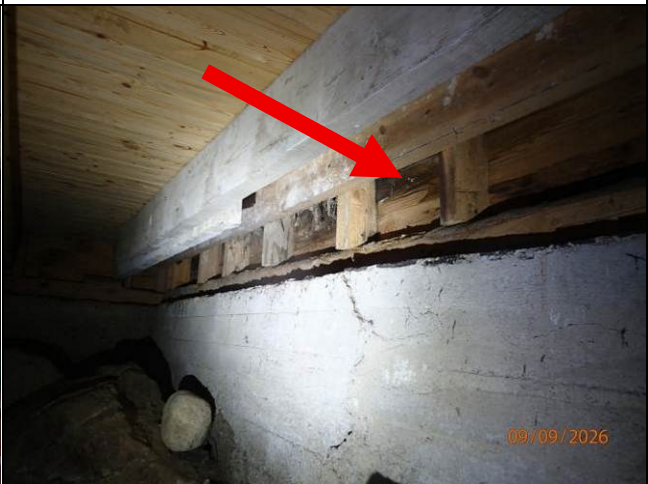
Kuva 8 Tummentuneita puurakenteita sisäänkäyntikuistin ja portaiden välissä.

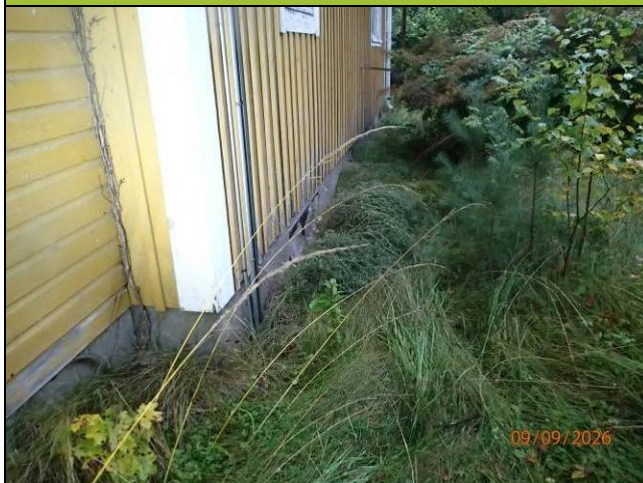
Kuva 9 Rakennuksen vierustaa.

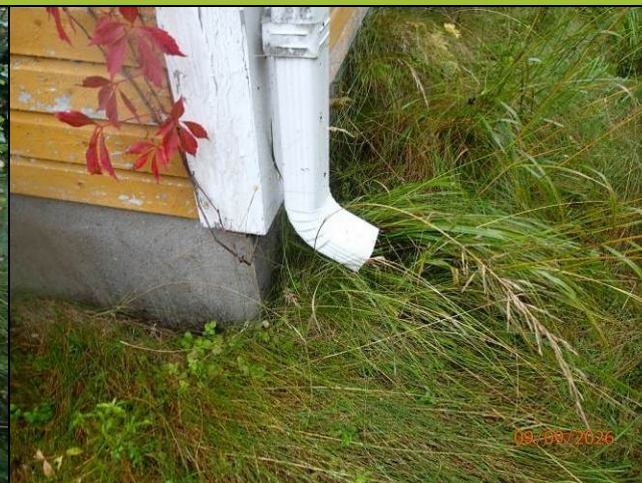
Kuva 10 Kattovedet imeytyvät rakennuksen nurkille.

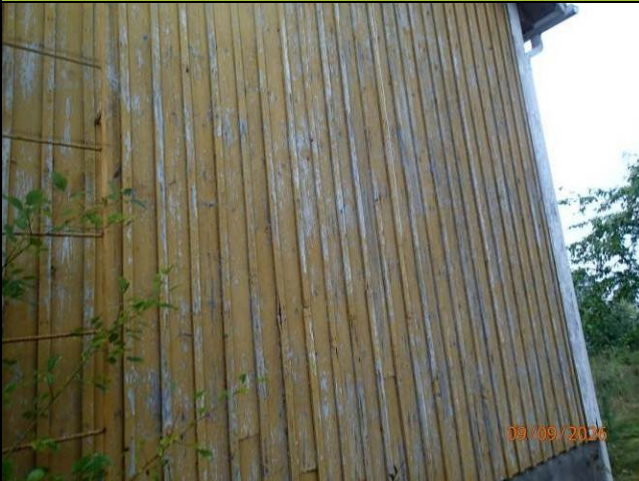
- Julkisivuverhouksen maalipinnat hilseilevät monin paikoin.
- Rimalaudoituksen alareuna on kiinni perusmuurissa, joten julkisivuverhouksen alareunassa ei ole verhouksen taustan tuuletuksen mahdollistavaa tuuletusrakoa. Huonosti tuulettuva puurakenteinen ulkoseinä luokitellaan riskirakenteeksi. Rakenteita rikkomattomin menetelmin ulkoseinäarakenteen kuntoa ei voida tarkastaa.

Kuva 11 Julkisivuverhouksen maalipinnat hilseilevät.

- Julkisivuverhouksen uusiminen tai mahdollisesti kokonaisvaltainen huolto sekä tarvittaessa vaurioituneiden puurakenteiden uusiminen.
- Julkisivujen puuosat suositellaan huoltomaalaamaan n. 5-10 vuoden välein ilman suunnan ja tarpeen mukaan.
- Ulkoseinärakenteiden kunnon tarkastaminen mahdollisen julkisivuverhouksen uusinnan yhteydessä.
- Riittävän tuuletusraon avaaminen julkisivuverhouksen alareunaan.
- Seinäkasvillisuuden poistaminen.

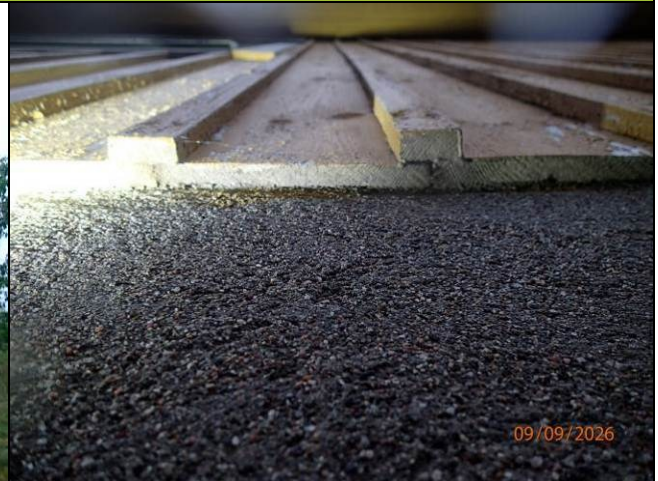
Kuva 12 Julkisivuverhouksen alareunassa ei ole tuuletusrakoa.

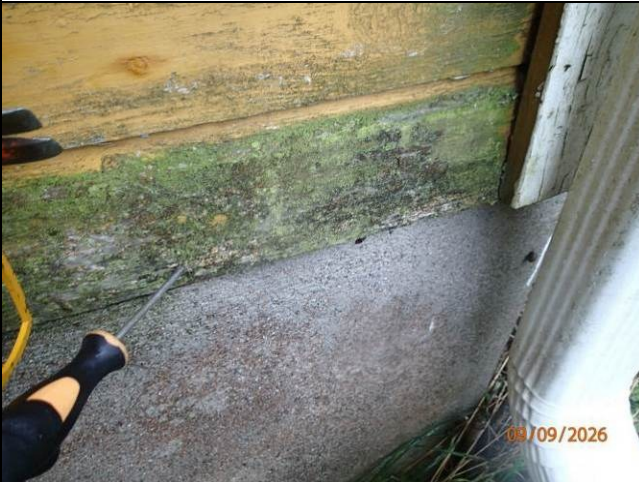
- Sisäänkäyntikuistin verhouksen alareunassa on jonkin verran lahovauriota.
- Räystäslaudoituksen kuntoa pystyttiin tarkastelemaan pelkästään maasta käsin eikä niissä havaittu näkyvillä osin suurempia vaurioita.

Kuva 13 Sisäänkäyntikuistilla on lahoa.

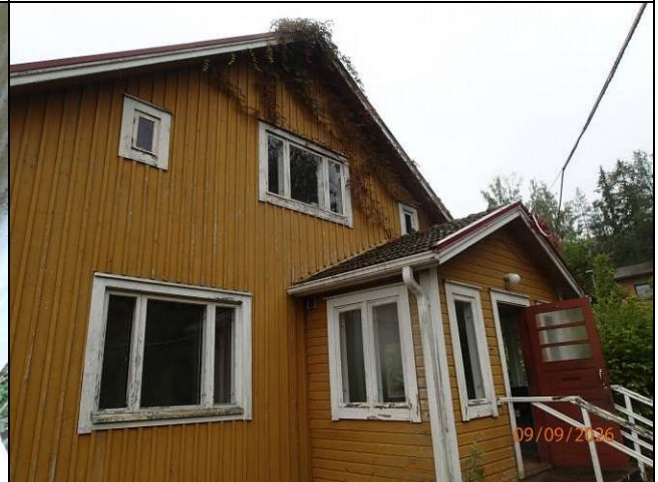
Kuva 14 Seinäkasvillisuutta kuistin yläpuolella.

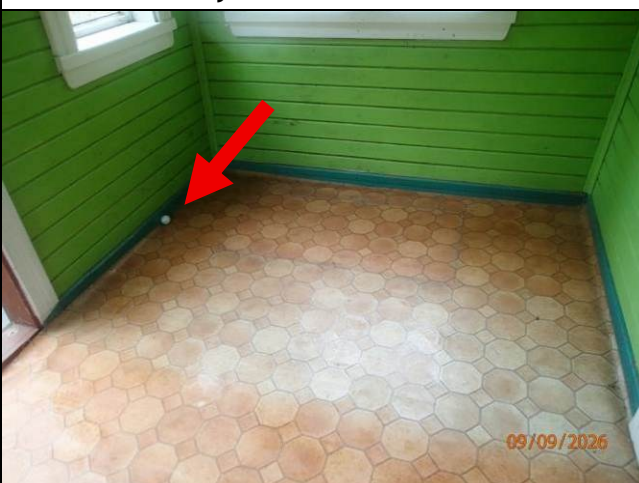
Kuva 15 Sisäänkäyntikuistin lattia viettää kuistin kallistumisen takia ulospäin (huom. pallo).

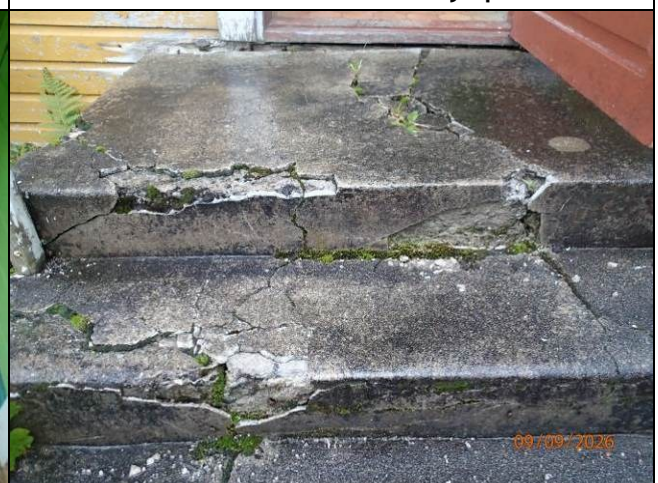
- Sisäänkäyntikuistille johtavien betoniportaiden pinta on vaurioitunut ja rapautunut. Portaiden perustus on lisäksi pettänyt, jonka seurauksena portaat ovat kallistuneet ulospäin.
- Porraskaiteet ovat lahovaurioituneet.

Kuva 16 Portaiden pinnoite on vaurioitunut.

- Sisäänkäyntikuistille johtavien portaiden suoristaminen ja pinnoitevaurioiden korjaaminen.
- Porraskaiteiden uusiminen.

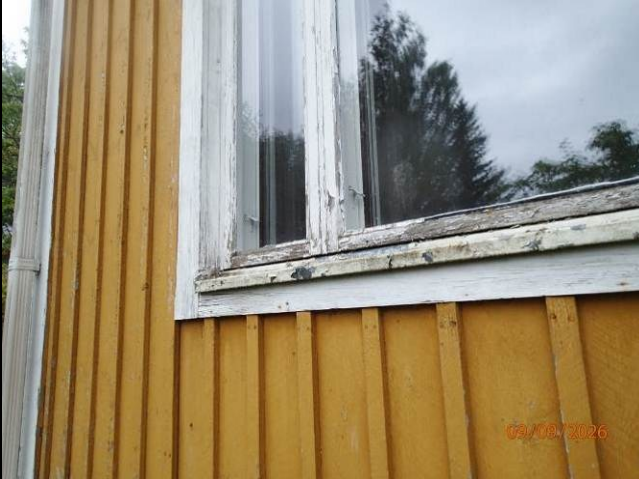
- Ikkunat ovat pitkälti alkuperäisiä MS-tyyppisiä 2-puitteisia ja -lasisia puuikkunoita.
- 1. kerroksen ikkunoiden sisäpuolelle on asennettu 2-lasinen lämpöelementti.
- Ikkunoiden ulkopuitteet ovat paikoin vaurioituneet ja ulkopuitteiden maalipinnat hilseilevät voimakkaasti.
- Ikkunoiden lasikittaukset ovat monin paikoin irtoilleet.
- Ikkunalaseissa on paikoin säröjä.
- Ikkunoiden vesipeltien maalipinnat hilseilevät. Vesipeltien kaadot ovat paikoin loivat ja peltien tiivistys liittyviin rakenteisiin on puutteellinen.
- Kaikissa ikkunoissa ei ole vesipeltejä.

Kuva 17 Ikkunat ja vesipellit ovat uusinnan tai kokonaisvaltaisen huollon tarpeessa.

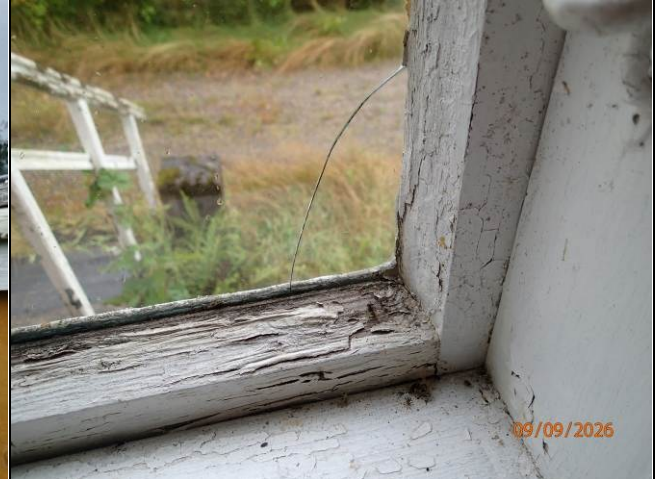
Kuva 18 Hajonnut ikkunalasi.

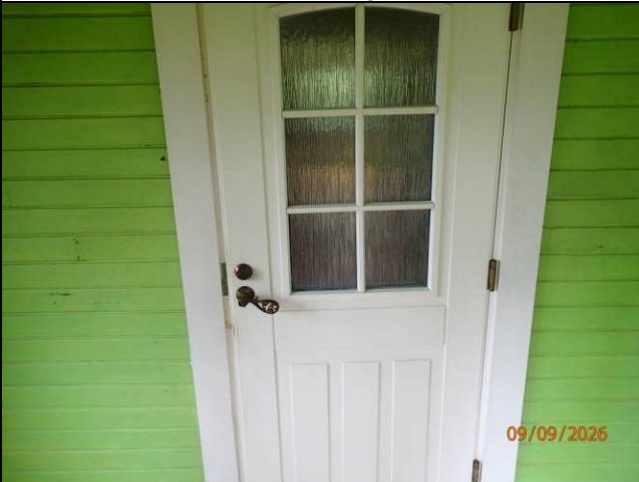
Kuva 19 Uusittu sisäänkäyntiovi.

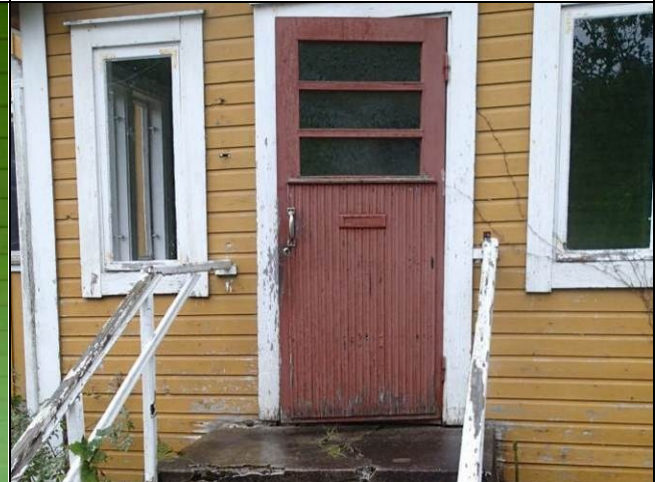
Kuva 20 Varsinainen pääovi.

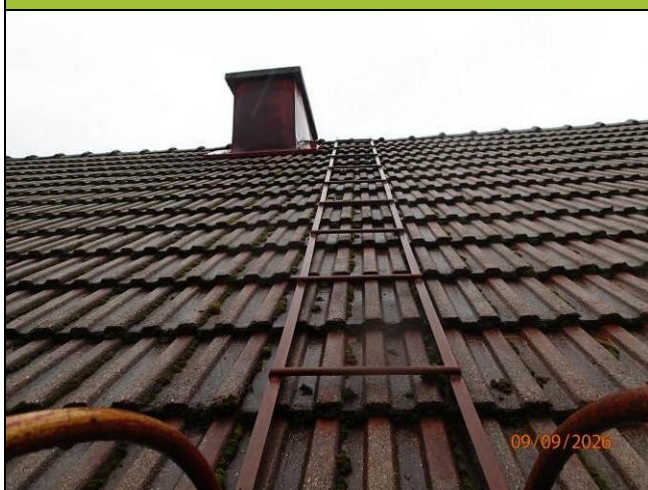
Kuva 21 Yleiskuva vesikatolta.

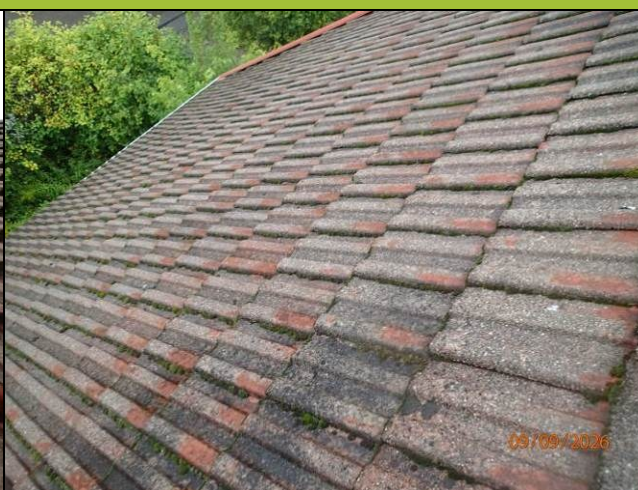
Kuva 22 Tiilikatteessa on runsasta rapautumaa.

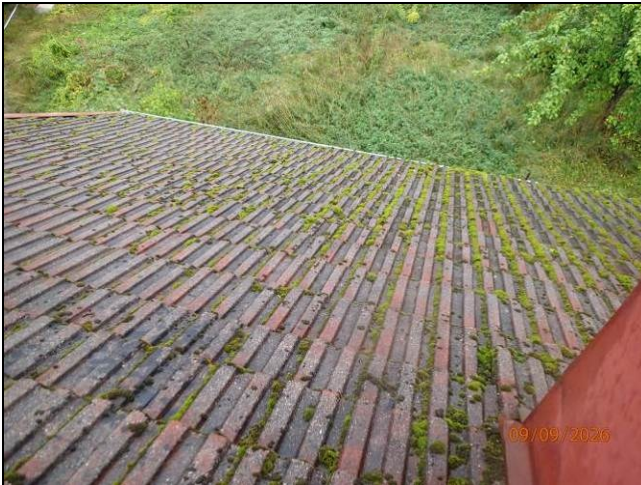
Kuva 23 Pohjoislappeella on sammalta.

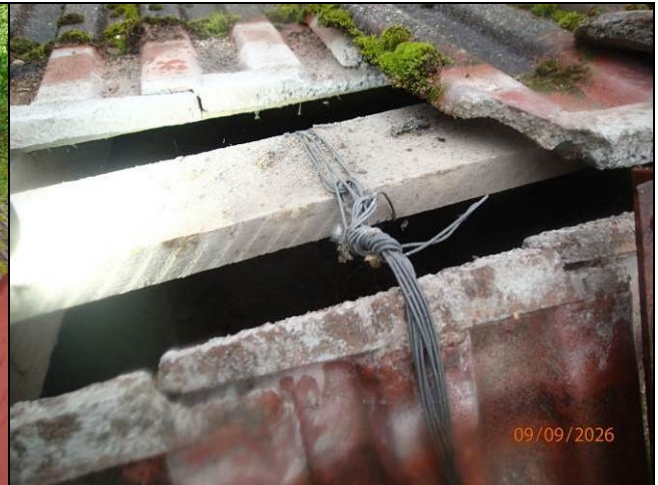
Kuva 24 Lapetikkaiden yläpää on kiinnitetty rautalangalla.

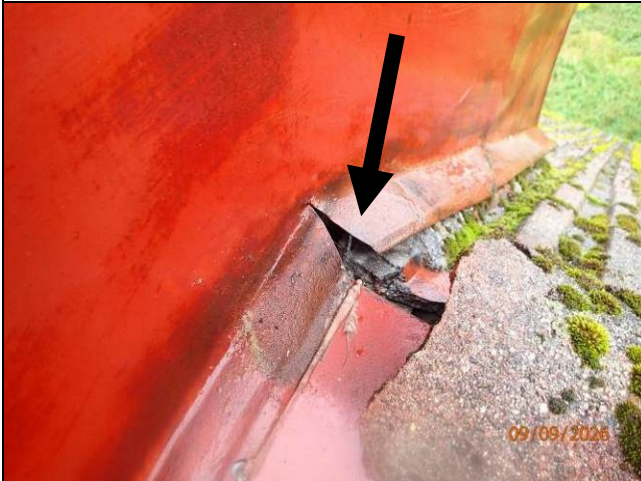
- Lumiesteitä ei ole asennettu.
- Piipun juuressa ei ole juuripeltiä pohjoislappeen puolella.
- Piipun vaippapellin juureen tehdyssä taitoksessa on avoin vekki rakennuksen harjalla. Vekkiä ei ole tiivistetty kunnolla (harjatiili ei ole riittänyt tiivistämään vekkiiä), jonka seurauksena piipun kylkeä pitkin valunut kosteus on irrottanut piipun pinnoituksen suurelta alueelta (pinnoitevauriot ovat havaittavissa yläpohjasta käsin).

Kuva 25 Vuotokohta piipun juuressa.

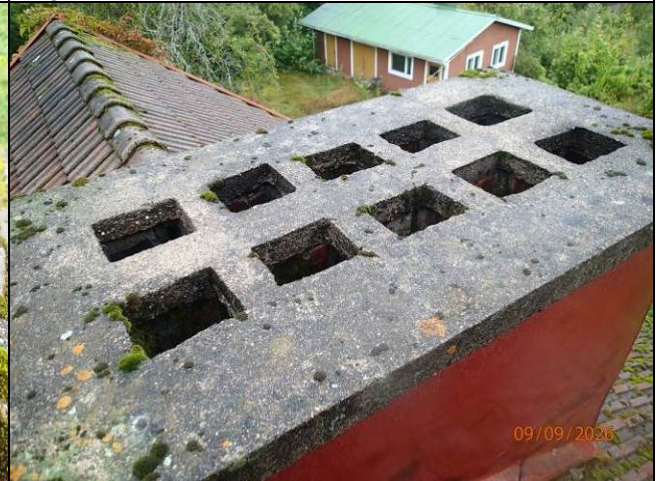
Kuva 26 Piipun päällä ei ole sadehattua.

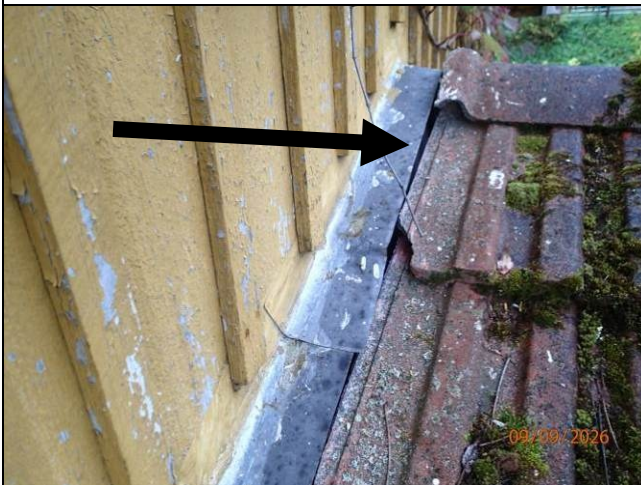
- Hormeissa ei havaittu näkyvillä osin suurempia vaurioita.
- Sisäänkäyntikuistin vesikatolla on runsaasti sammalta.
- Sisäänkäyntikuistin vesikaton ja julkisivun liitoskohdassa olevan rintapellin ja tiilikatteen väliin on syntynyt rako, koska kuistirakenteet ovat kallistuneet ulospäin (kuistin perustukset pettäneet). Kuistin sisäkatossa ei havaittu vuotojälkiä, joten siltä osin mahdollinen vuoto on rajoittunut kuistin yläpohjassa oleviin rakenteisiin (kuistin yläpohjaa ei pystytty tarkastamaan, koska kyseiseen yläpohjaan ei ole pääsyä).

Kuva 27 Rako rintapellin ja tiilikatteen välissä sisäänkäyntikuistilla.

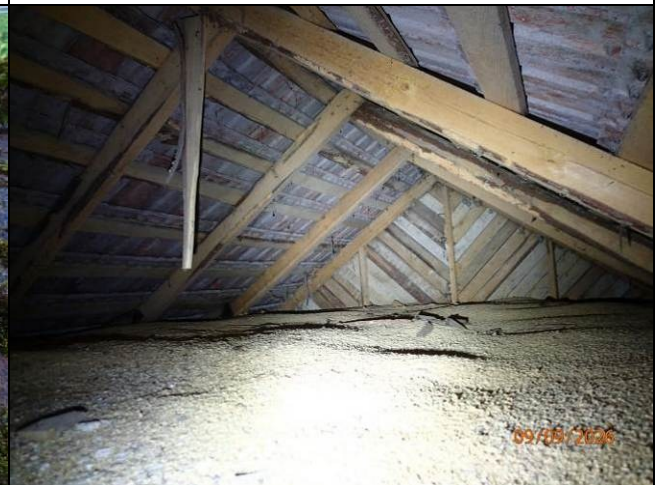
- Yläpohjaan on kulkuluukku yläkerran aulan katossa.
- Yläpohjan lämmöneristeenä on purua (eristepaksuus n. 20-30 cm).
- Yläpohja ja sivu-ullakot tuulettuvat rakenteissa olevien rakojen kautta.
- Yläpohjan tai sivu-ullakoiden rakenteissa ei havaittu puutteellisesta tuuletuksesta johtuvia tummentumia tai muita vaurioita, mutta tuuletuksen tehostaminen on suositeltavaa. Tuuletusta voidaan tehostaa esim. päätykolmioihin asennettavilla tuuletusventtiileillä tai parantamalla räystäältä tapahtuvaa tuuletusta.

Kuva 28 Yleiskuvaa yläpohjasta.

- Yläpohjan/ullakkotilan tuuletuksen tehostaminen esim. päätykolmioihin asenne-tuilla tuuletusventtiileillä tai parantamalla räystäältä tapahtuvaa tuuletusta.
- Hormin pinnoitevaurioiden korjaaminen.
- Hormin ja vesikaton palavien rakenteiden välisen turvavälin kasvattaminen vähin-tään 100 mm:iin.
- Lämmöneristyksen lisääminen yläpohjaan.

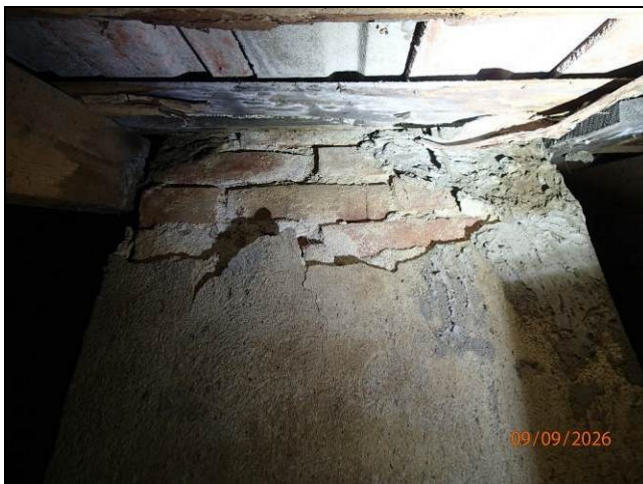
Kuva 29 Hormin pinnoite on irronnut. Kattorakenteet ovat paikoin kiinni hormissa.

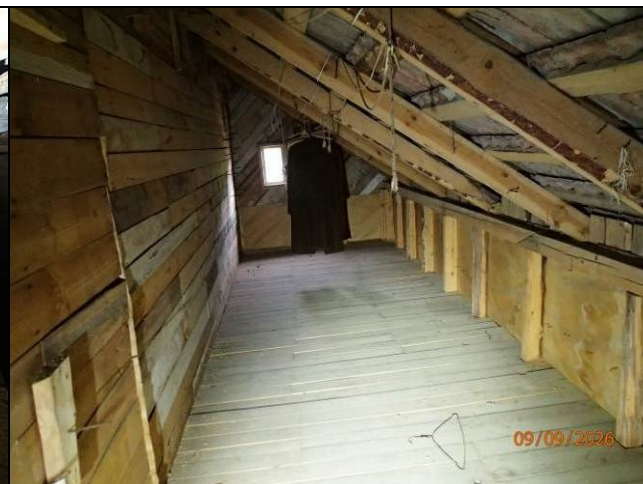
Kuva 30 Sivu-ullakkoa.

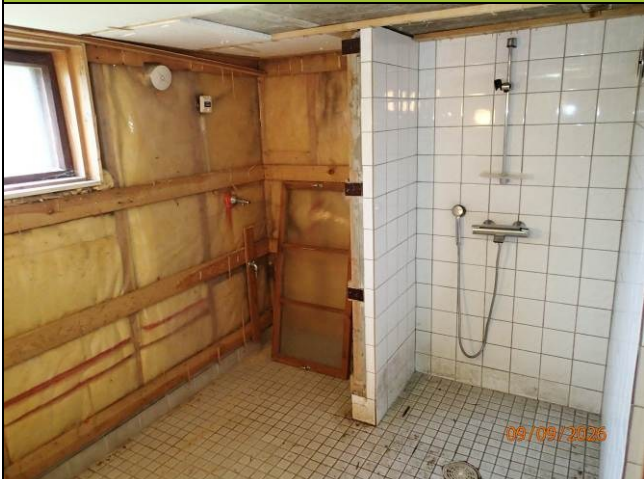
Kuva 31 Pesuhuone.

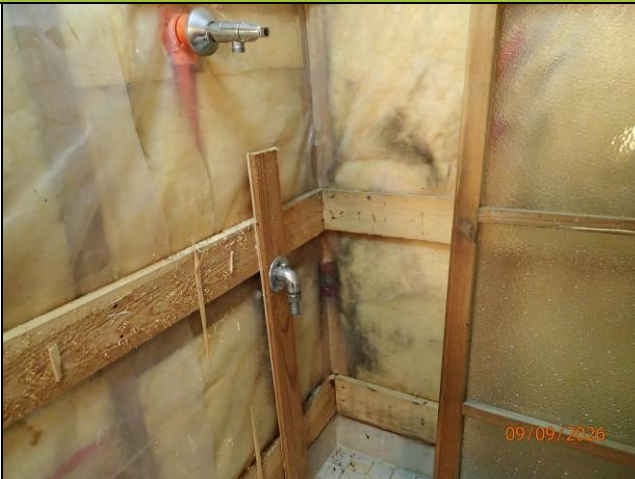
- Laatoituksissa ei havaittu suurempia huomautuksen aiheita (pintojen likaisuus haittasi tarkastamista).
- Pesuhuoneen seinä- ja kattopaneloinnit on suurelta osin poistettu (kosteusvahin- gon takia).
- Pesuhuoneen seinien lämmöneristeissä (mineraalivilla) havaittiin tummentumia.
- Pesuhuoneen katon puurakenteissa havaittiin tummentumia.

Kuva 32 Tummentumia pesuhuoneen seinien lämmöneristeissä (panelointi poistettu).

- Varautuminen märkätilojen peruskorjaukseen (tekninen käyttöikäsuositus on ylitetty).
- Maanvastaisien puukoolattujen ja lämmöneristettyjen seinärakenteiden poistaminen (riskirakenne).
- Pesuhuone: Kosteusvaurioituneiden rakenteiden uusiminen kaikilta osin.

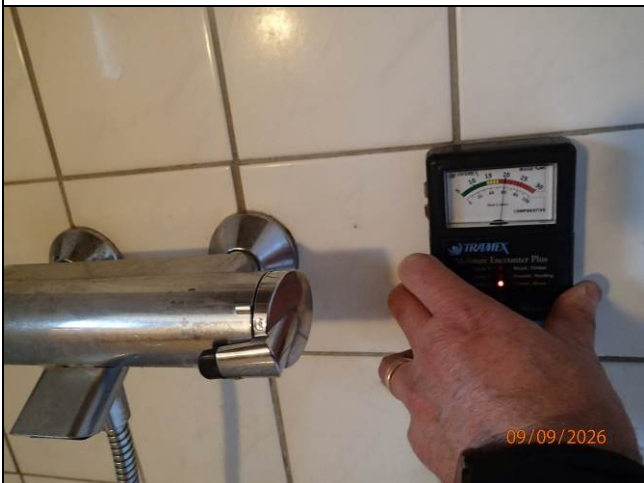
- Pesuhuoneen vuotavan suihkuhanan takia pesuhuoneen lattiarakenteen kosteusmittausta ei pystytty suorittamaan suihkunurkkauksen lattiasta.
- Pintakosteudentunnistimella tarkasteltuna pesuhuoneen suihkunurkkauksen seinälaatoituksen taustalla havaittiin koholla olevaa kosteutta lattiatasosta suihkuhanan korkeudelle asti. Saunan lattiassa havaittiin koholla olevaa kosteutta kiu-kaan alapuolen laatoituksen taustalla.
- Pesuhuoneen ja saunan muilla pinnoilla sekä pukuhuoneessa ei havaittu normaalis- ta poikkeavaa tai koholla olevaa kosteutta.
- Märkätilat sijaitsevat kellarikerroksessa, joten lattia ja seinät ovat betoni- / kivi- rakenteiset. Kivirakenteet kestävät kosteutta hyvin ilman vaurioita.

Kuva 33 Koholla olevaa kosteutta suihkunurkan seinälaatoituksen taustalla.

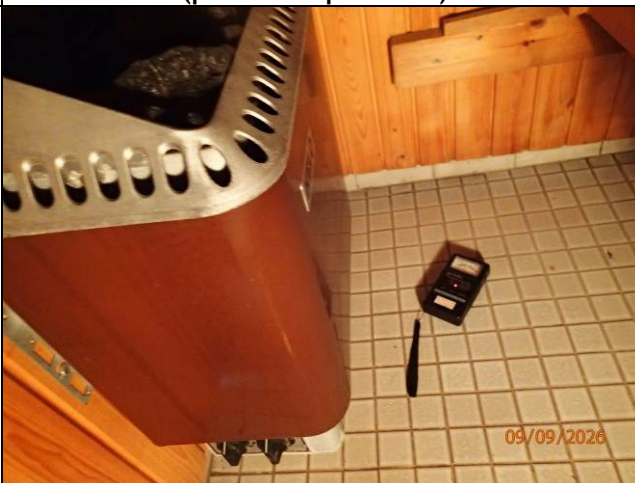
Kuva 34 Koholla olevaa kosteutta kiukaan alapuolella.

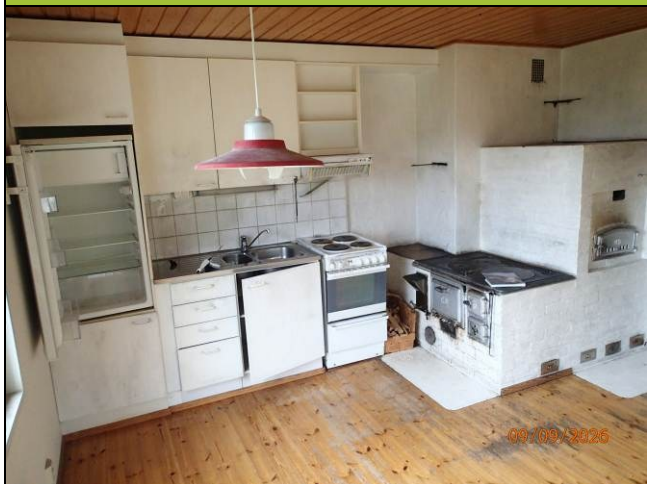
Kuva 35 Keittiö.

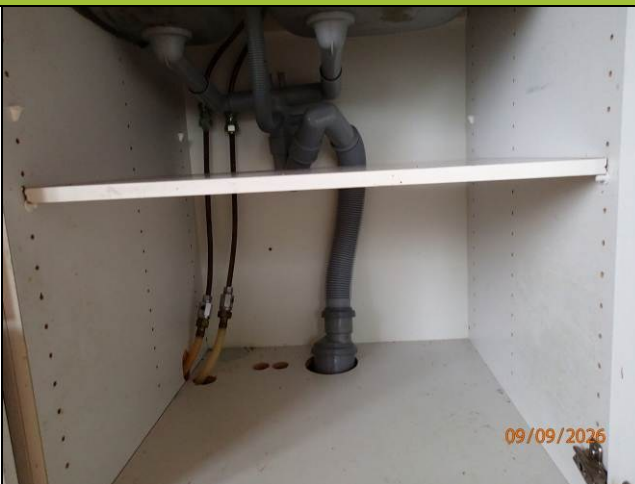
Kuva 36 Allaskaappi.

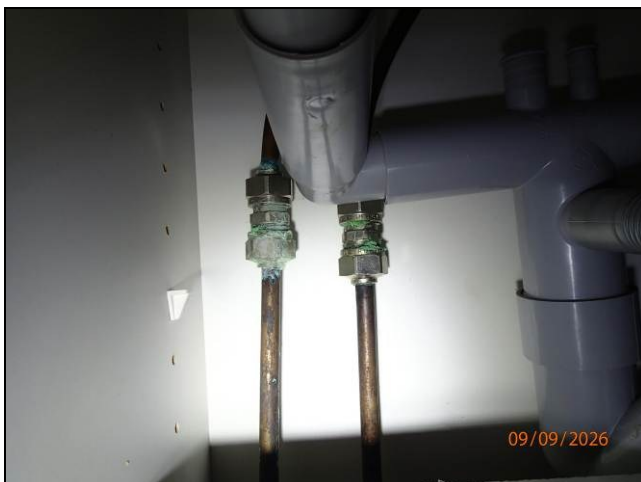
Kuva 37 Hapettumaa allaskaapin putkiliitoksissa.

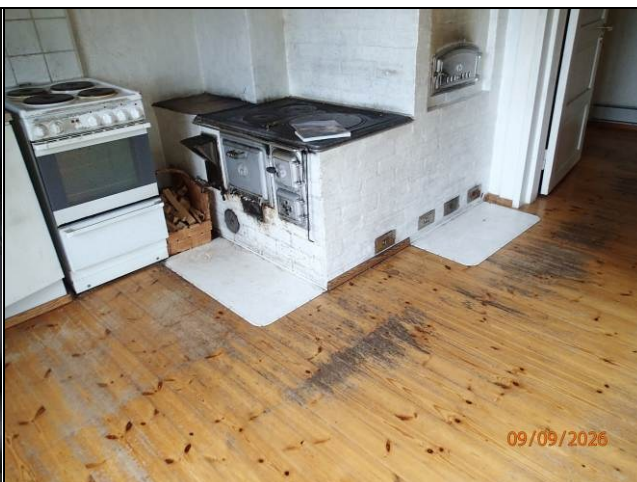
Kuva 38 Lattialaudoituksessa on kulumaa.

- Lattialaudoituksen kulumien korjaaminen.

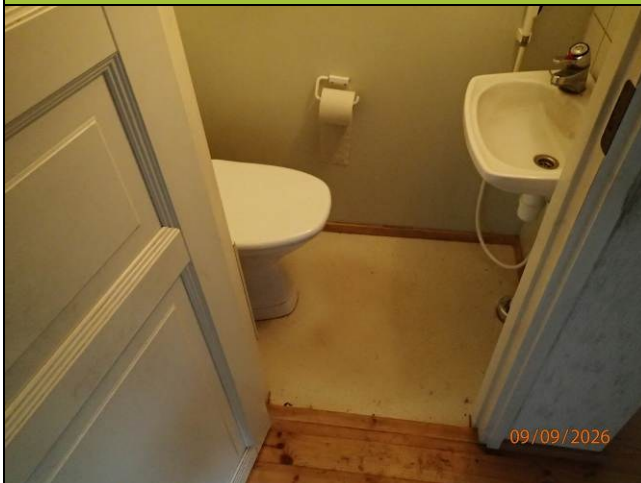
Kuva 39 WC-tila.

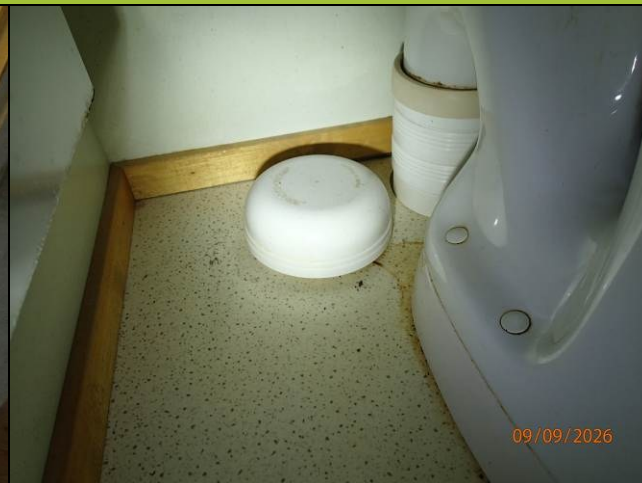
Kuva 40 Alipaineventtiilin juuressa on vanhoja kuivuneita valumajälkiä.

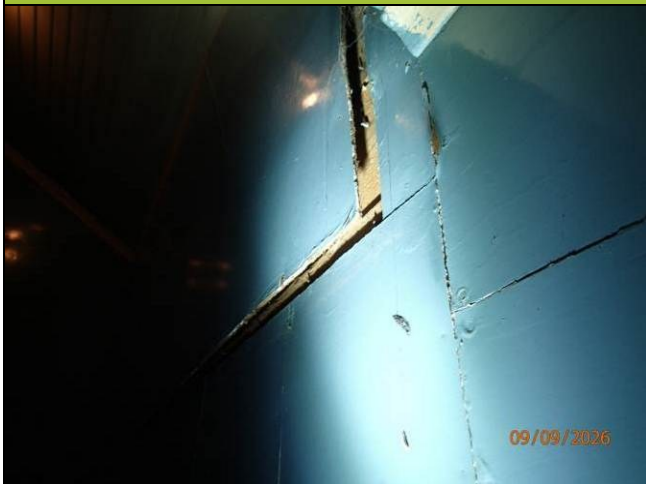
Kuva 41 Seinälevyn kiinnitys on osittain irronnut yläkertaan johtavassa portaikossa.

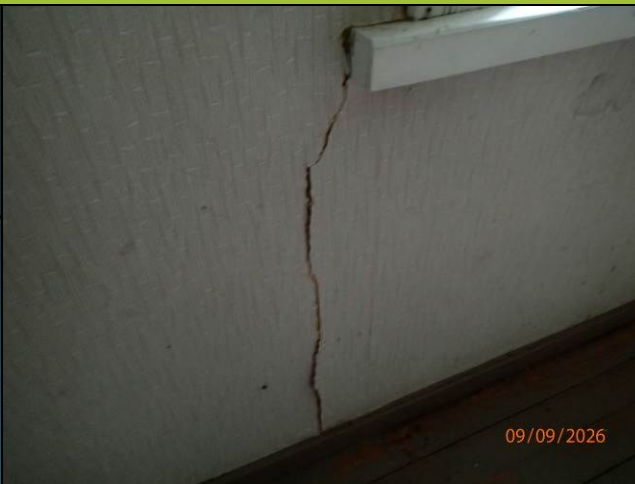
Kuva 42 Repeämä yläkerran päätyseinässä.

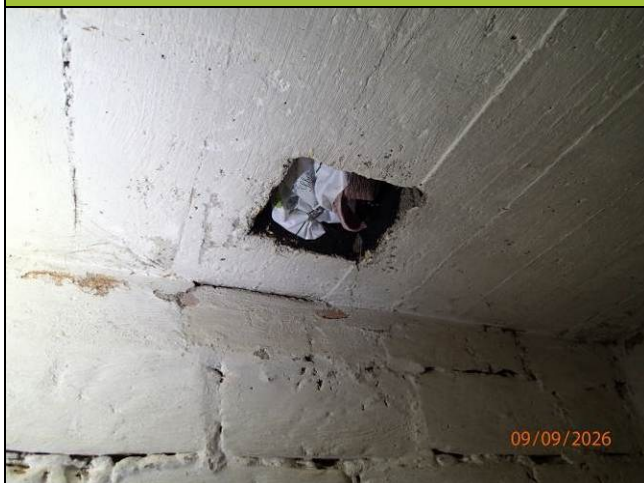
Kuva 43 Varaston katossa oleva poistohormi oli tukittu tarkastushetkellä.

- Yläkerran poistoina toimivat tulisijojen hormit.
- Kellarin ainut korvausilmakanava-/venttiili on pesuhuoneessa. Kellarissa on riittävästi poistokanavia-/venttiileitä, mutta ne olivat tarkastushetkellä pääosin suljettuina/tukittu.

- Korvausilman saannin lisääminen asentamalla kellaritilojen ulkoseiniin lisää korvausilmakanavia/-venttiileitä.
- Kellarissa olevien korvausilma- ja poistokanavien ja -venttiilien avaaminen ja pitäminen avoimina ympäri vuoden.

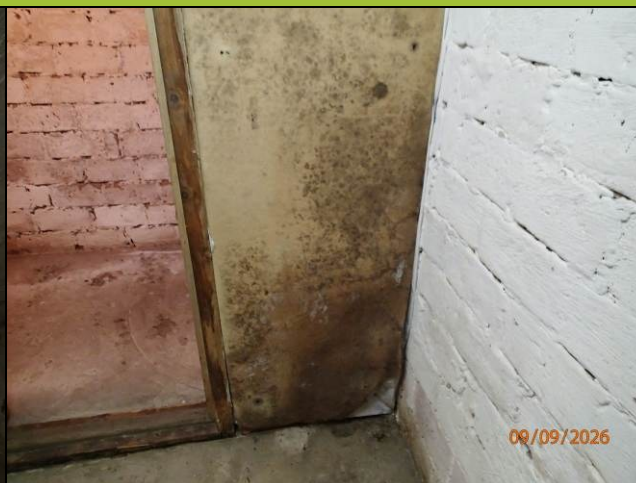
- Varaston seinissä käytetyt levyrakenteet ovat vaurioituneet puutteellisen tuuletuksen aiheuttaman kosteuden takia (levyissä runsaasti tummentumia).
- Kellaritilojen maanvastaisia sisäpuolelta puukoolattuja ja lämmöneristettyjä seinärakenteita on käsitelty aikaisemmin kohdassa 4.1.
- Pukuhuoneessa sijaitsevia talotekniikkaan liittyviä laitteita/järjestelmiä käsitellään tarkemmin kohdassa 4.8 LVIS-järjestelmät.

Kuva 44 Varaston levyseinät ovat vaurioituneet.

- Varastoseinien vaurioituneiden levy- ja puurakenteiden poistaminen.
- Maanvastaisien sisäpuolelta puukoolattuja ja lämmöneristettyjä seinärakenteiden poistaminen (käsitelty aikaisemmin kohdassa 4.1).

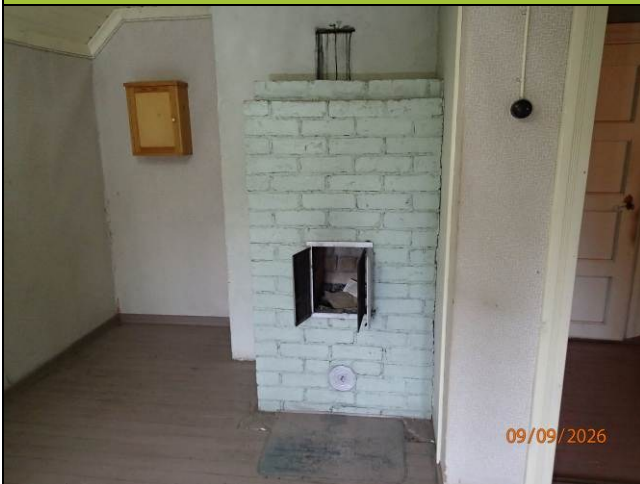
- Lisälämmönlähteinä toimivat tulisijat:
  - 1.krs: pöytäuuni, puuhella ja leivinuuni
  - yläkerta: varaava takka ja Porin Matti.
- Varaavan takan (yläkerta) yläpintaan asennetussa laastissa on halkeamia, mutta halkeamissa ei havaittu palokaasujen aiheuttamia tummentumia. Takan sulkupellin alapuolella on valumajälkiä (piipun päällä ei ole sadehattua). Takan tulipesän tiilisaumat ovat rapautuneet.
- Pöytäuunin tulipesän tiilisaumat ovat rapautuneet.

Kuva 45 Varaava takka (yläkerta).

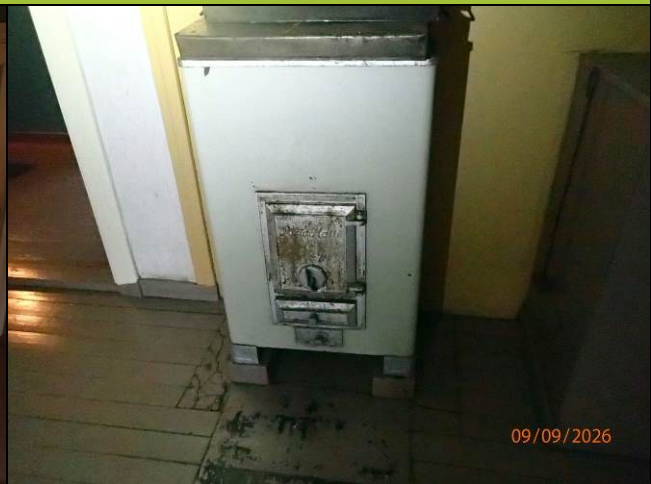
Kuva 46 Porin Matti (yläkerta).

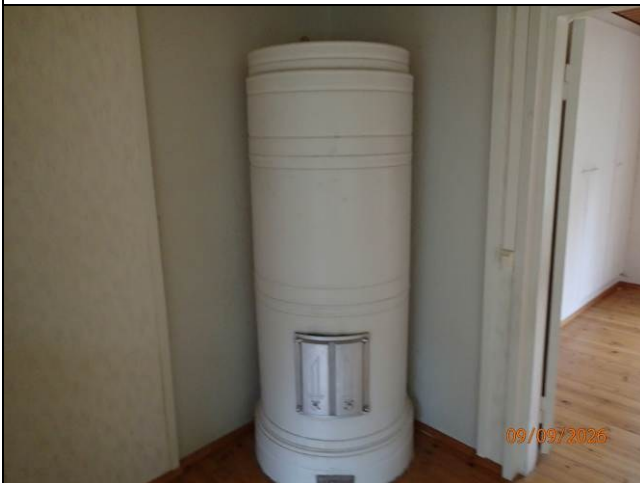
Kuva 47 Pönttöuuni (1.krs).

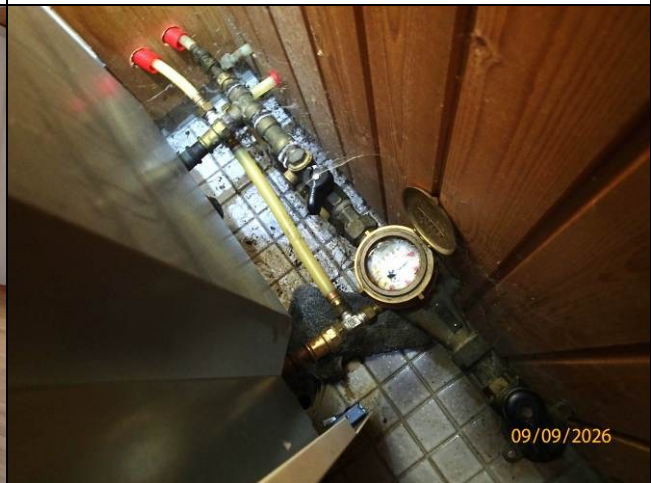
Kuva 48 Vesimittari.

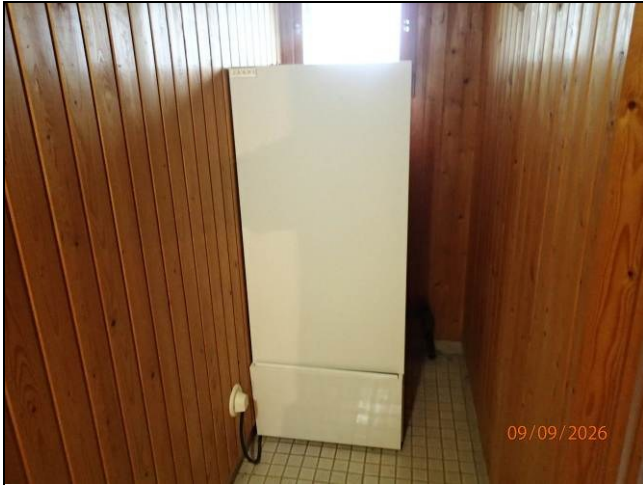
Kuva 49 Lämminvesivaraaja.

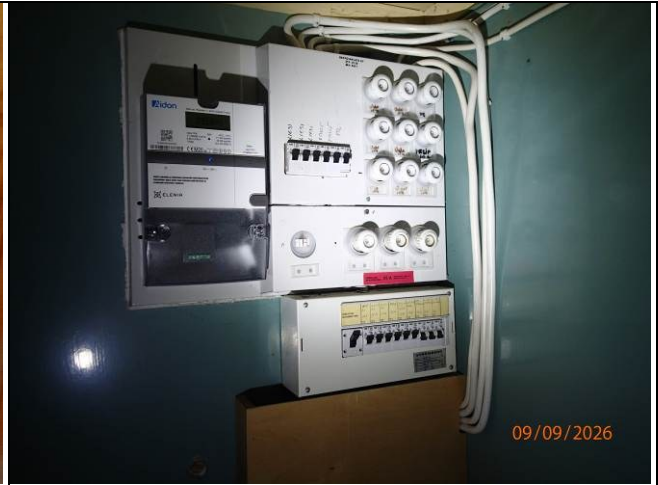
- Sähköjärjestelmää on uusittu.
- Kellarissa on alkuperäisiä sähköjä.

Kuva 50 Mittarikeskus.
