**ASIKKALA**  
**Vääksy, Kuivurinmäki**  
**Vanhan tiepohjan**  
**arkeologinen dokumentointi**  
**2023**  
***esiraportti***

*Alue:* Asema-kaavan muutosalue Kartanotien länsipuolella, Anianpellontien ja Lahden-tien välissä.  
*Tarkoitus:* Dokumentoida liiketontin laajennuksen alle jäävä vanha tienpohja, kiinteä muinais-jäännös *Kuivurinmäki* (1000047134).  
*Työaika:* 9.6.2023  
*Tilaja:* Asikkalan kunta  
*Tekijät:* Mikroliitti Oy, Alexander Bakhia & Joel Karhapää.  
*Tulokset* Vanhan tienpohjan poikki kaivettiin kolme poikkileikkausta joiden maaprofiili doku-mentoitiin.

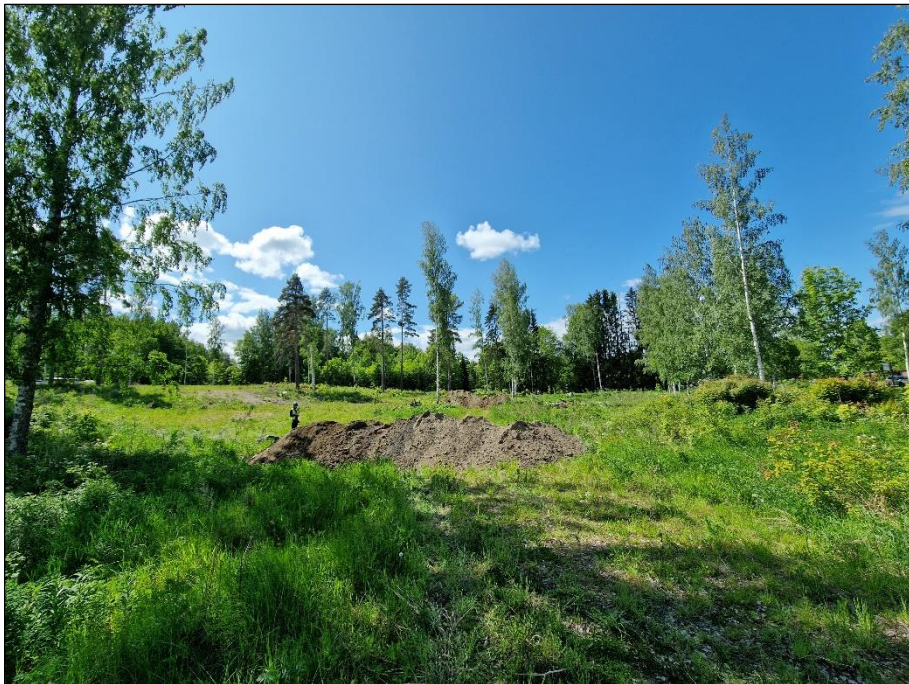
*Kansikuva:* Kaivetut ojat kuvattuna länteen.

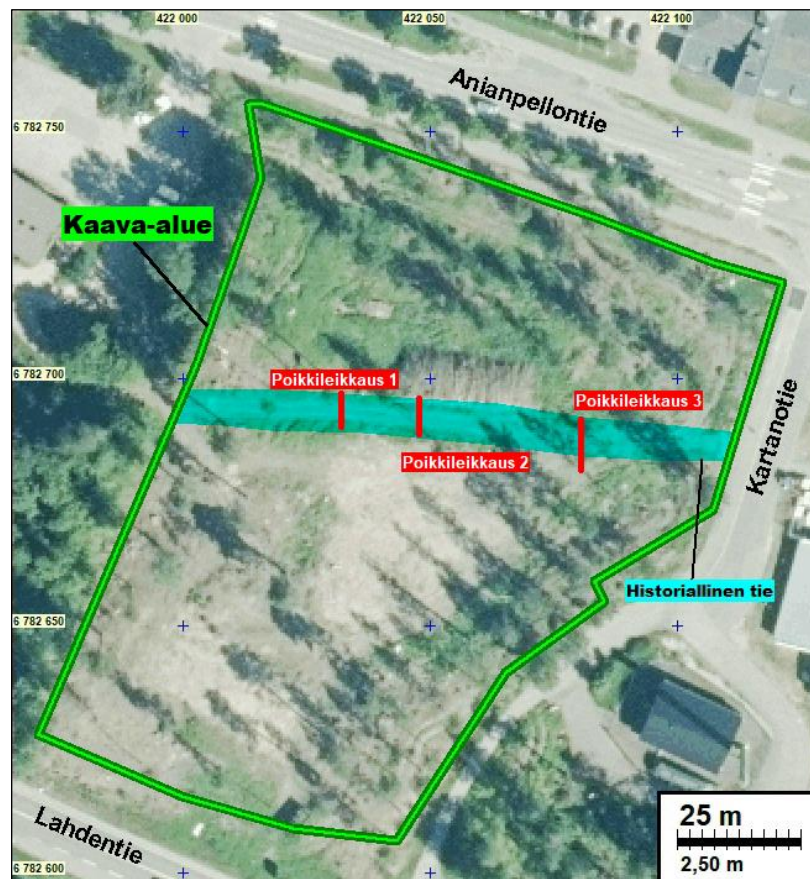
**Kartta 2.** Ilmakuva kaava-alueesta vuodelta 2021. Kaava-alue vihreällä, historiallinen tie turkoosilla ja kaivetut ojat punaisella.

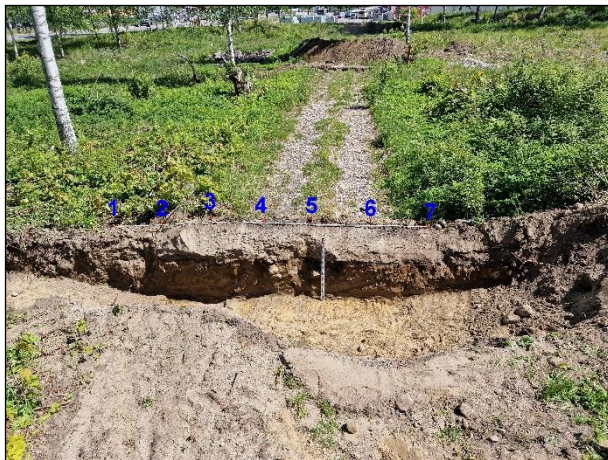
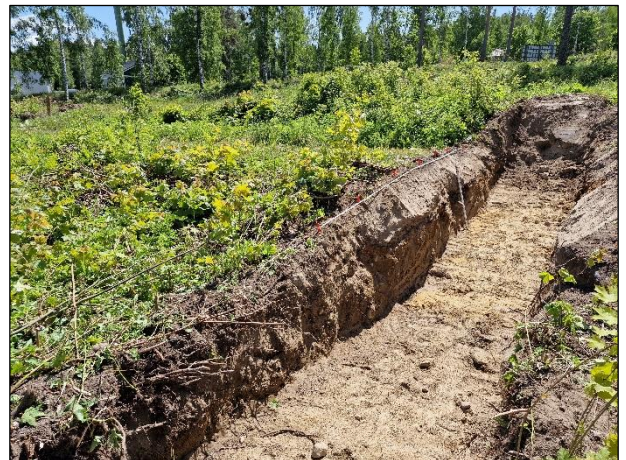
*Vasemmallä:* Koko koeojan 1 poikkileikkaus. 110 cm pitkä latta poikkileikkauksen puolessa välissä. *Oike-  
alla:* Koeojan 1 poikkileikkaus kuvattuna kaakkoon.

**Poikkileikkauksen profiili:** Profiilin pohja on koskematonta pohjamaata, hiekkamoreenia, jossa pienempää moreenikiveä. Sen päällä on ohut tumma, tumma maakerros n. 50 cm syvyydessä, joka levenee poikkileikkauksen keskellä suurimmillaan 20 cm paksuiseksi. Kerros ei ole hiiltä, vaan kyse on mineraalimaan sekaisesta eloperäisestä kerroksesta – mahdollinen täytemaan alle jäänyt kunttakerros? Sen päällä paikalle tuotu maakerros, n. 40-50 cm. jossa seassa runsaasti suuriakin kivilohkareita.

Tierakenne kohdalla on yksinkertainen. Pohjamaa ja sen päällä yhtenäinen lohkarainen täyte-  
maakerros. Tumman kerroksen selitystä ei tiedetä. Lohkarainen pintakerros vaikuttaa modernil-  
ta.

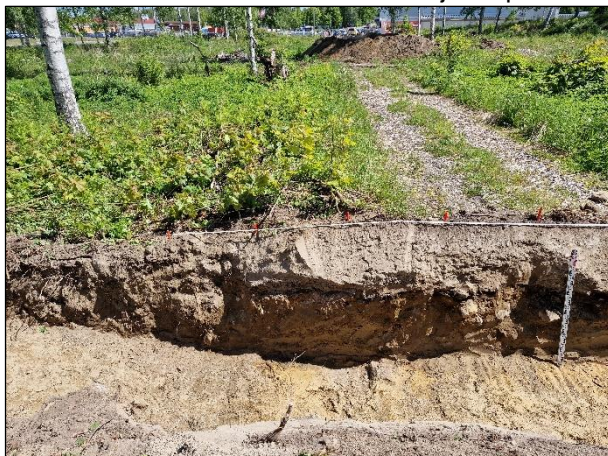
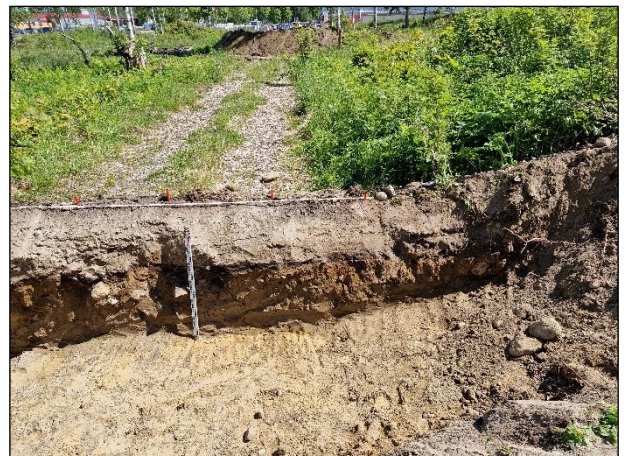
Vasemmalla: Koeoja 1 pohjoispääty. Oikealla: Koeoja 1 eteläispääty.

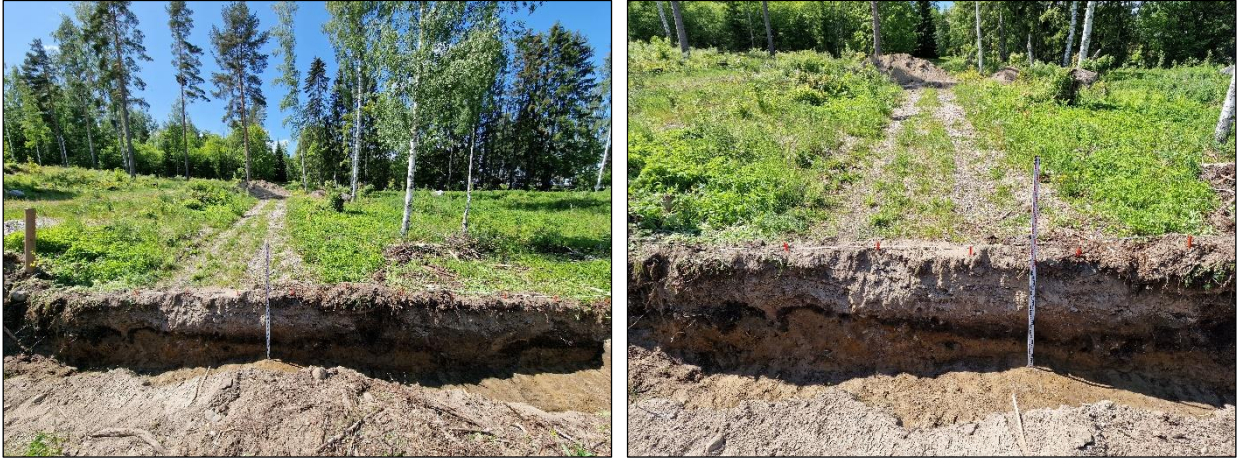
Kuvissa Poikkileikkaus 2 kuvattuna länteen. Poikkileikkausta kaivettaessa löydetty vanha putki pystyssä kuvissa vasemmalla.

**Poikkileikkauksen keskiprofiili:** Poikkileikkauksen syvyys keskellä 1,1 metriä. Poikkileikkauksen pohjalla hiekkamoreeninen pohjamaa, minkä päällä noin 10 cm paksu tumma, eloperäinen kerros. Siinä ei havaittu hiiltä. Tämän kerroksen päällä on kivisekoitteinen, paikalle tuotu soransekainen kerros jossa ei ojasta 1 poiketen ollut suurempia kivenlohkareita.

Tierakenne yksinkertainen. Pohjamaa, eloperäinen kerros ja päällä 40-50 cm täyttömaakerros.

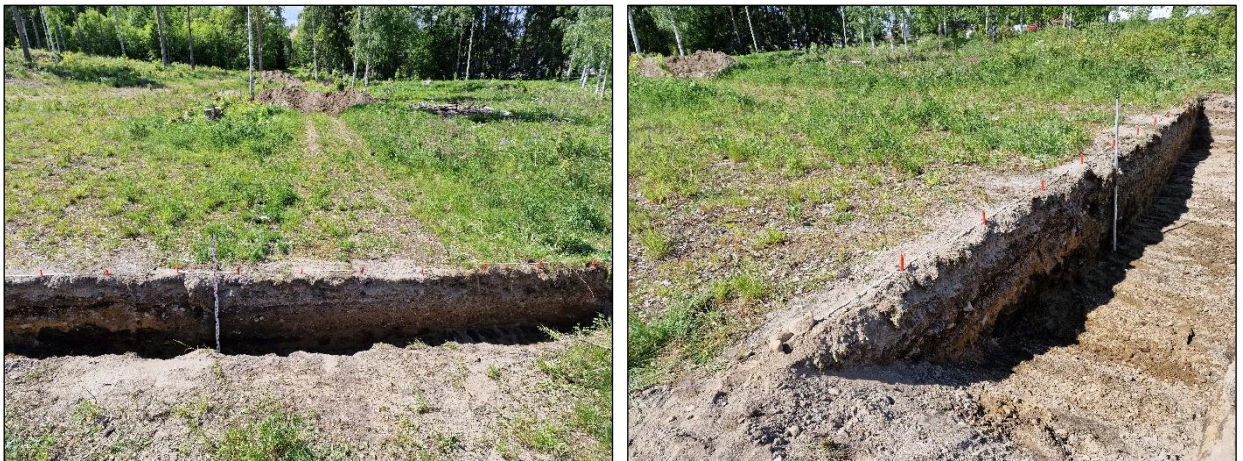
Kuvissa poikkileikkauksen profiilia, kuvattuna länteen.

**Poikkileikkauksen profiili:** Poikkileikkauksen syvyys keskellä n. 1,3 metriä. Poikkileikkauksen pohjalla savea, jonka päällä on n. 10 cm paksu eloperäinen kerros. Sen päällä on noin 50 cm paksu sorainen hiekkakerros, joka rajoittuu ylhäällä oheen tummaan mineraalimaakerrokseen. Tumman kerroksen päällä vaalea, hyvin karkea hiekkakerros.

Tierakenne saven päällä. Sen päällä 0,7 - 1 m paksultti eri täyttökerroksia – soraista maata. Pohjalla samanlaista kivistä moreenia kuin alueella luontaisesti ja mitä leikkauksissa 1-2 pohjalla. Pinnassa on moderni paikalle tuotu kerros.

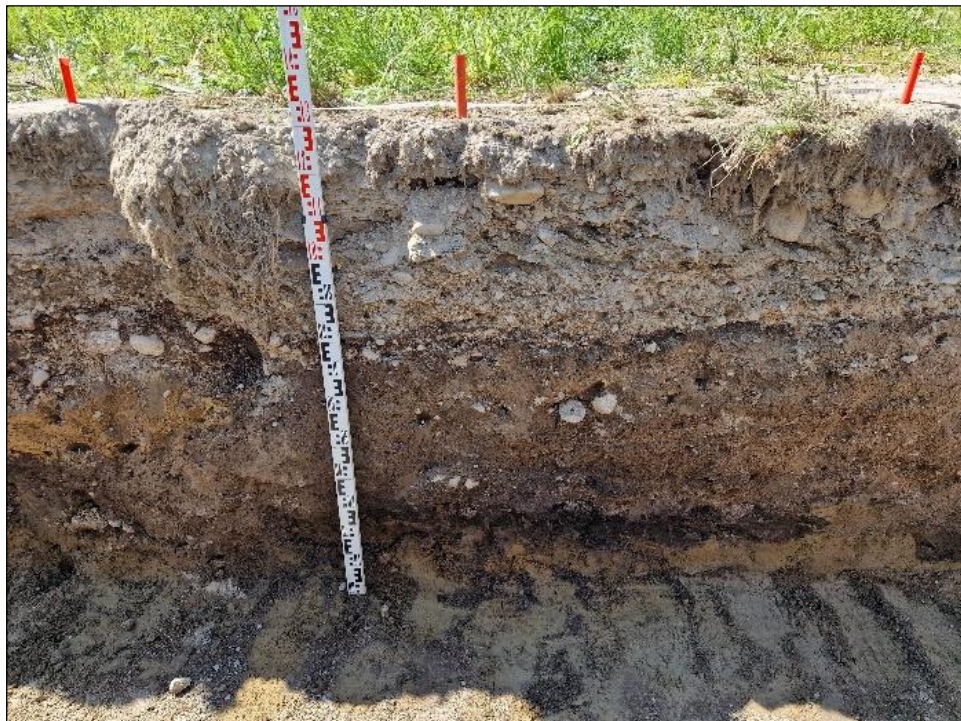
Vasemmalla: Poikkileikkaus kuvattuna etelästä luoteeseen, paaluväli 4-6.

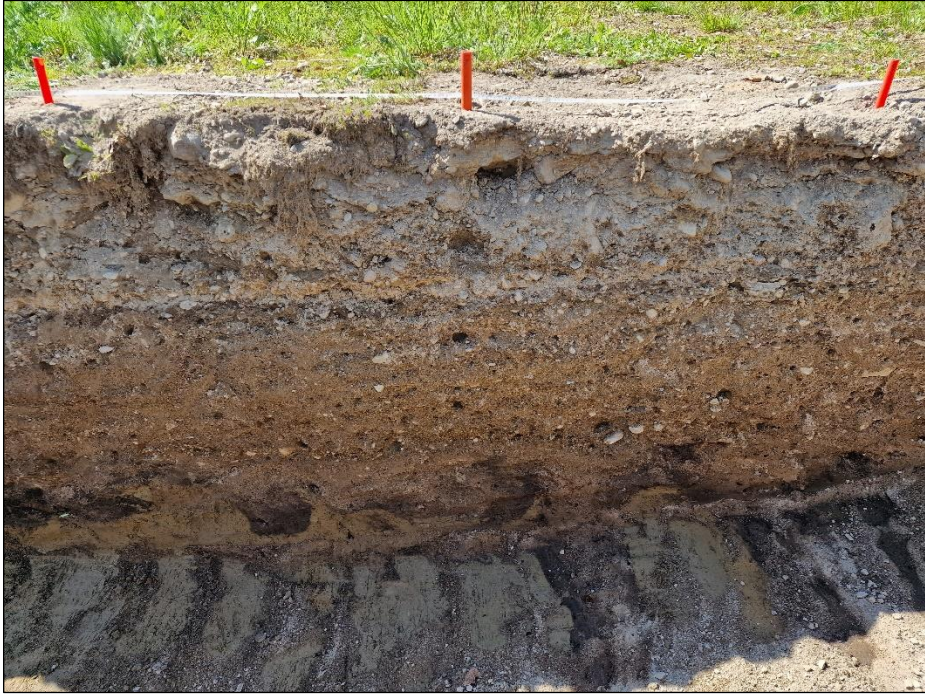
Paaluväli 6 (oikealla) – 8 m. Tierakenteen kerroksellisuutta
