# ASIKKALAN VETERAANITALO

## KIINTEISTÖKATSELMUS JA KORJAUSTARPEET

Rusthollintie 5, 17200 Vääksy  
Talot A ja B asuintaloja, talo C huoltorakennus

Raportin päiväys 29.8.2023

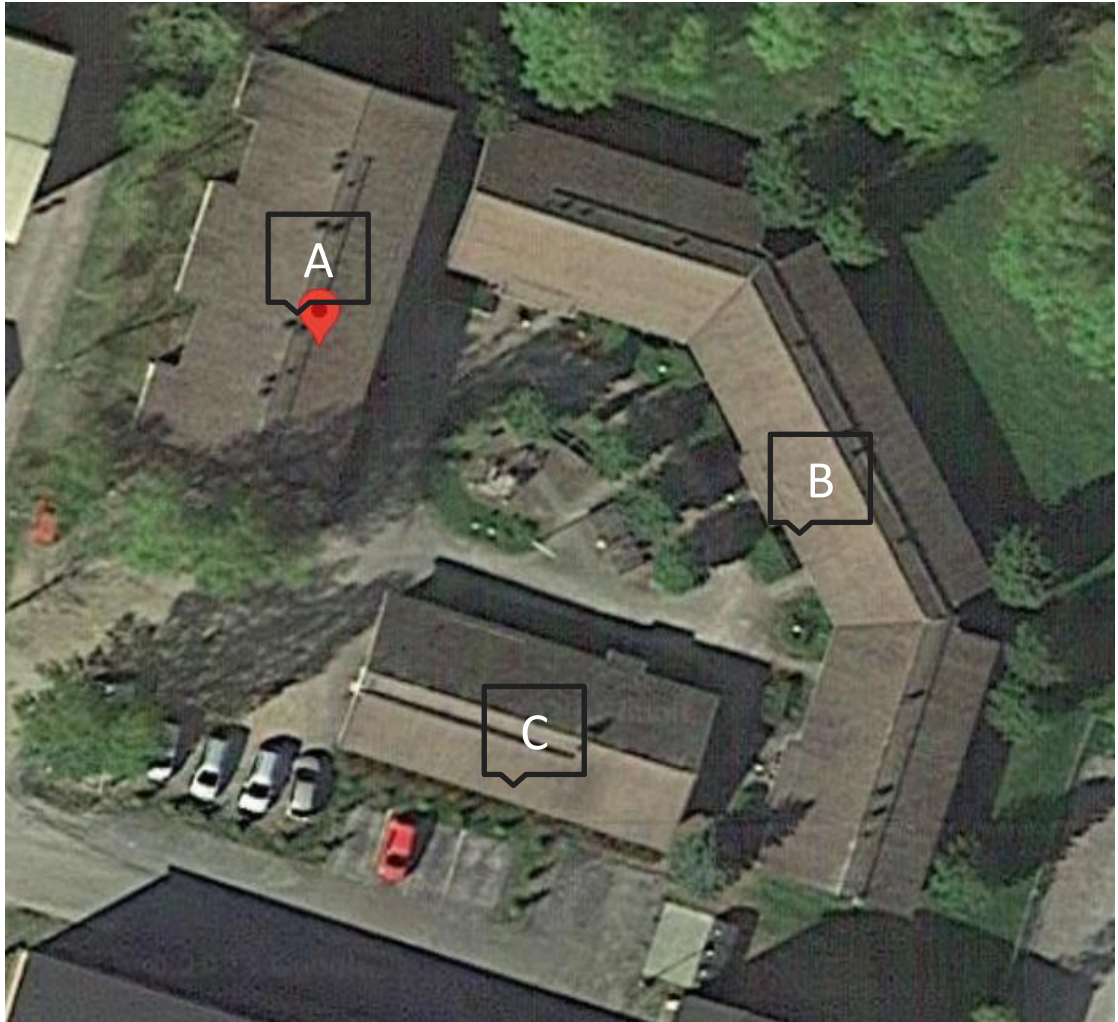
Kohdekiinteistö sijaitsee tasaisella tontilla, Vääksyn ydinkeskustan tuntumassa.

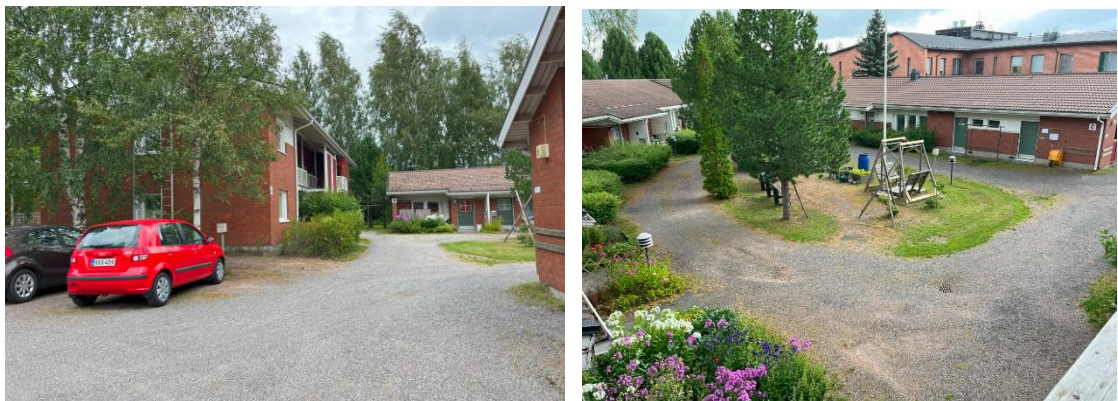
Parkkipaikat ja pihat ovat hiekkapinnalla.

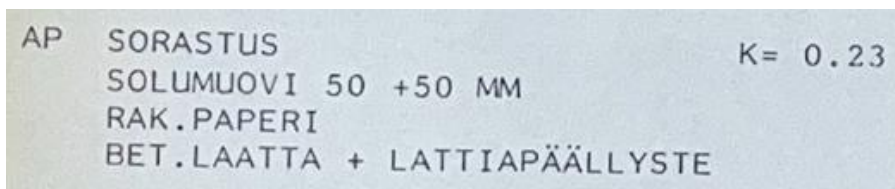
Alapohjan rakennetyyppi.

Silmämääräisellä tarkastelulla ei havaittu viitteitä merkittävästä maapohjan tai perustusten kantavuuden pettämisistä, huoltorakennuksen ulkoseinällä olevaa halkeamaa lukuunottamatta.

Vesikaton sadevedet on johdettu syöksytorvilla sokkelinvierustalle. Tämä yhdistettynä hienojakoiseen sokkelin ulkopuolen täyttöön aiheuttaa kosteusrasitusta perustuksille.

- Sokkelin ulkopuolien auki kaivaminen, salaojat, sadevesiviemäroinnit, ulkopuolen vedeneristykset, sokkelin pinnoitekorjaukset, maanpinnan korkotason pudotus ja kaatojen rakentaminen.

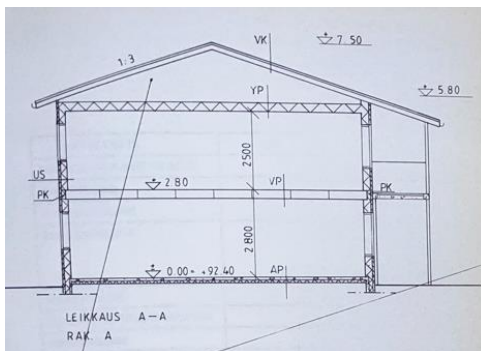
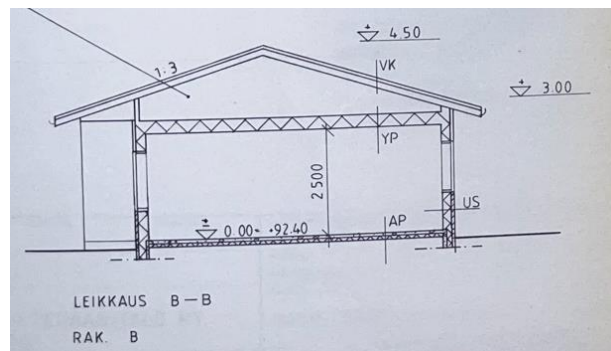
Yleisleikkauspiirustukset vuodelta 1990, talo A ja talo B.

Ulkoseinärakenne A-talon pitkällä sivulla, sekä B- ja C-talon ulkoseinillä.

A-talon päädyt ja huoneistojen väliset seinät kantavat toisen kerroksen ontelolaattaholvin, seinät ovat suunnitelmien mukaan 180mm paksuja teräsbetoniseiniä. A-talon välipohjan ontelolaatta on suunnitelmien mukaan 265mm paksu. B-talon huoneistojen väliset seinät ovat puurunkoisia ja levyrakenteisia, ns. tuplarunkoinen seinä.

- Kriittinen kohta on puurunkoisten seinien alapäiden kunto. Puurungon alapää on lähellä maanpinnan korkoa, eikä vedeneristeiden toteuttamisesta ole tietoa.

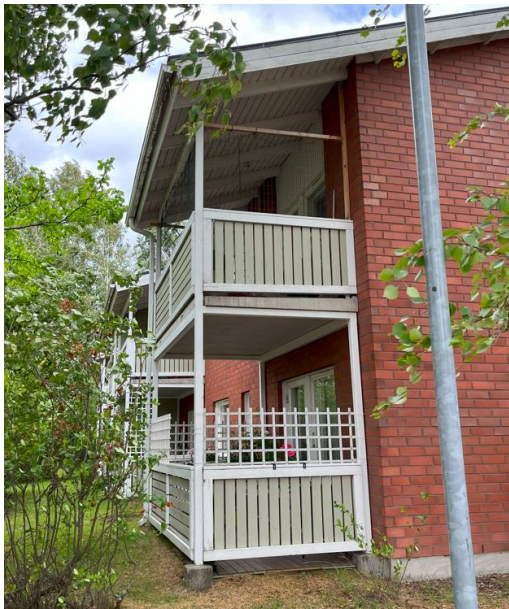
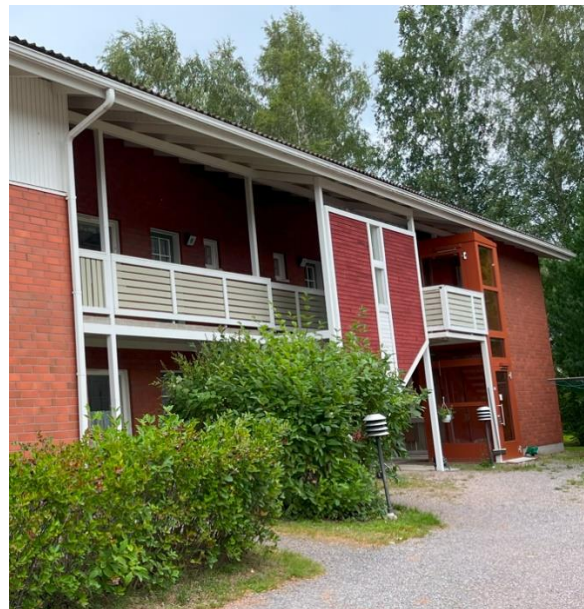
A-talon parvekkeet ja etupihan puoleinen luhtikäytävä on teräsrunkoinen. Teräsrungon päälle on asennettu betonielementtirakenteiset laatat.

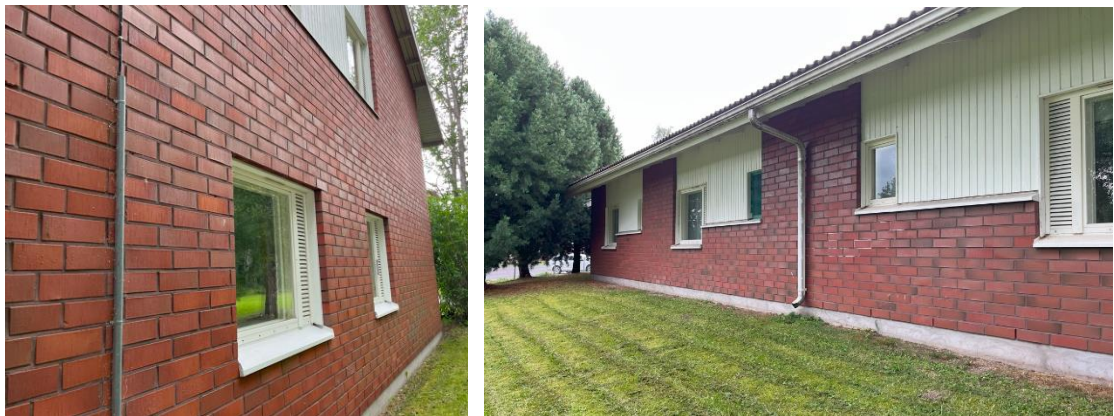
Julkisivuverhoukset on toteutettu poltetusta punatiilestä puhtaaksi muuraamalla ja osin puuverhouksella.

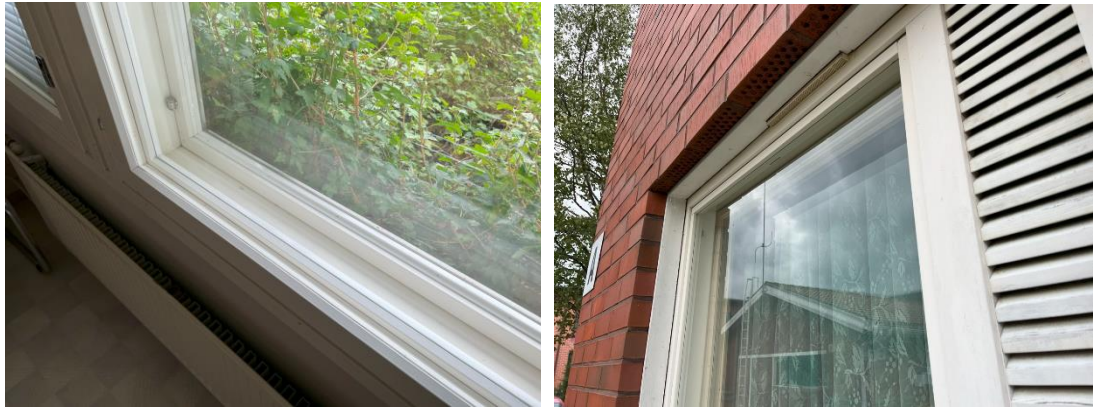
Ikkunat ovat avattavia, puurunkoisia ja kolmilasisia. Tuuletusikkunoiden ulkopuolella on puusäleikkö. Ikkunat on varustettu korvausilmaventtiileillä.

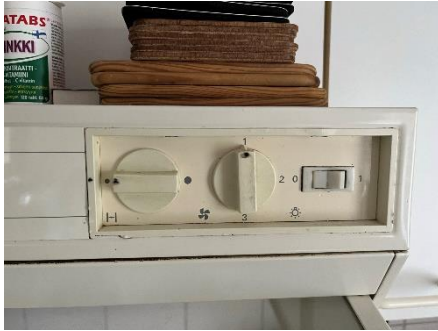
Asuinhuoneistot on varustettu huoneistokohtaisella poistokoneella, jota ohjataan liesituulettimesta. Poistoilmaventtiileitä oli märkätiloissa ja keittiön liesituulettimessa. Osa venttiileistä oli kiinni ja osa puhdistuksen tarpeessa. Huoneissa oli pääosin tunkkainen ilma.

Asuntojen ilmanvaihtoa ohjataan asukkaan toimesta liesituulettimesta.

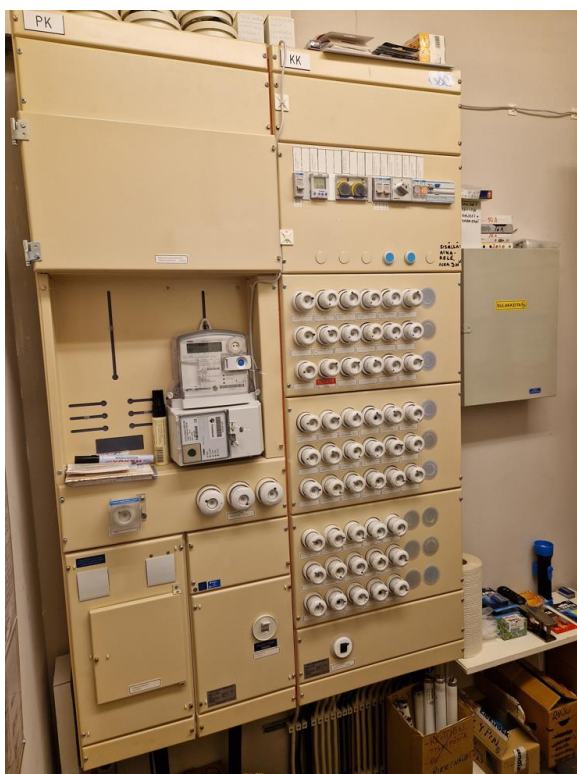
Pääkeskus sijaitsee erillisessä pääkeskustilassa.

Pääkeskuksen nimellisvirta on 100A. Kiinteistöosa on epäsuoralla mittauksella oleva 3x63A lähtö. Keskuksessa on muutamia 25A lähtöjä vapaana.

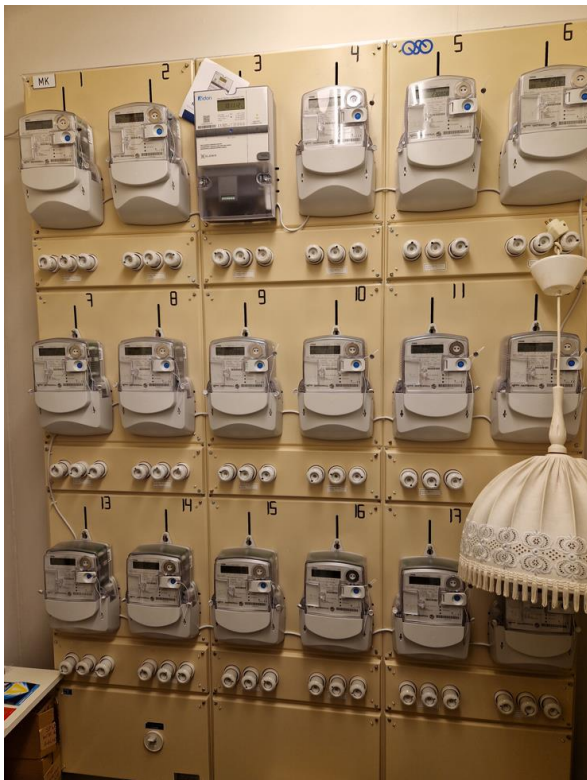
Koko kiinteistön sähköenergia mitataan yhdessä mittauspisteessä pääkeskuksessa. Huoneistojen sähkönkulutusta mitataan huoneistokohtaisesti erillisessä mittauskeskuksessa. Huoneistojen nousujohdot ovat kolmevaiheisia (4x6).

Nousujohdot ovat alkuperäiset ja niiden suojana on 25A sulakkeet mittauskeskuksessa.
