# Vääksyn keskusta-alueen esteettömyyskarttoitus

**LAB-ammattikorkeakoulu - Yhdyskuntasuunnittelu**

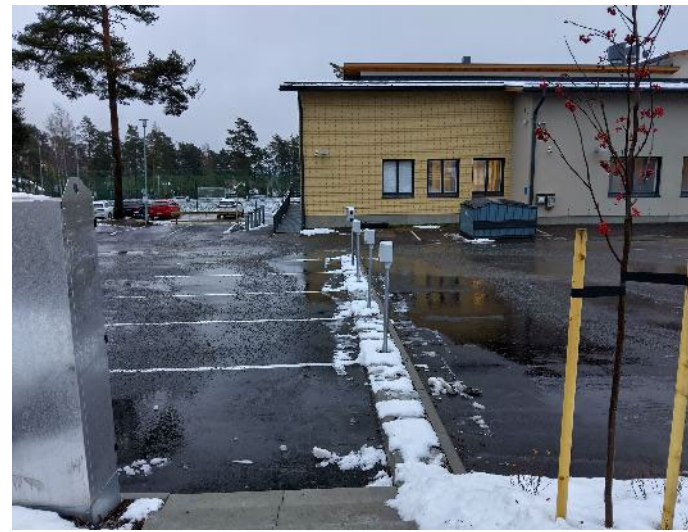
# Nuorisotila

- Vääksyn yhteiskoulun ja Aurinkovuoren koulun sekä nuorisotilan bussipysäkin kulku osittain estetty kaiteella
- Sisäänkäynnin yhteydessä luiska
- Sisäänkäynti esteetön
- Pysäköintialueella invapysäköinti luiskän vieressä, jonka käyttö estetty jäteastialla

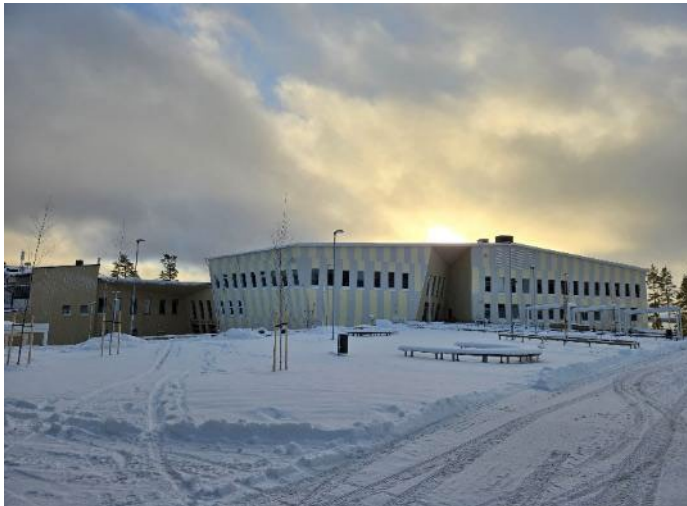
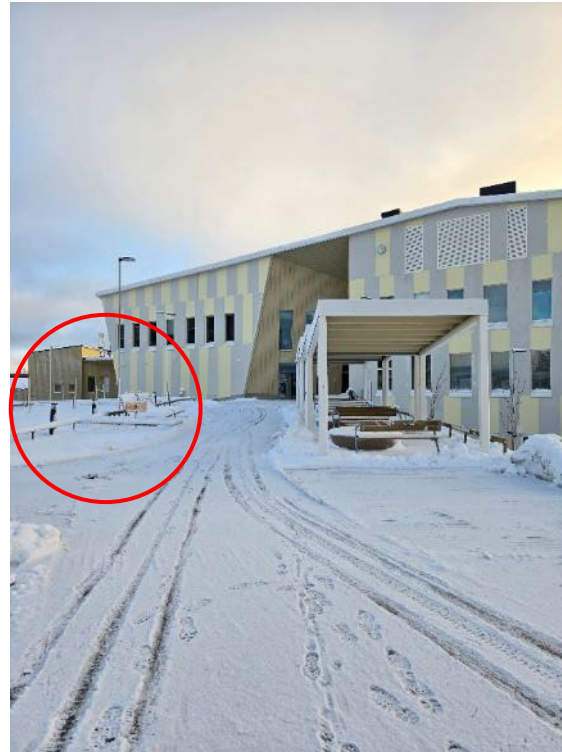
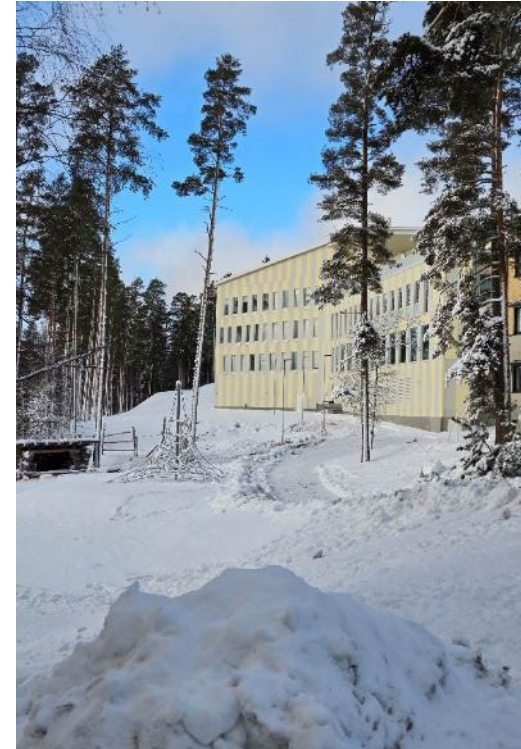
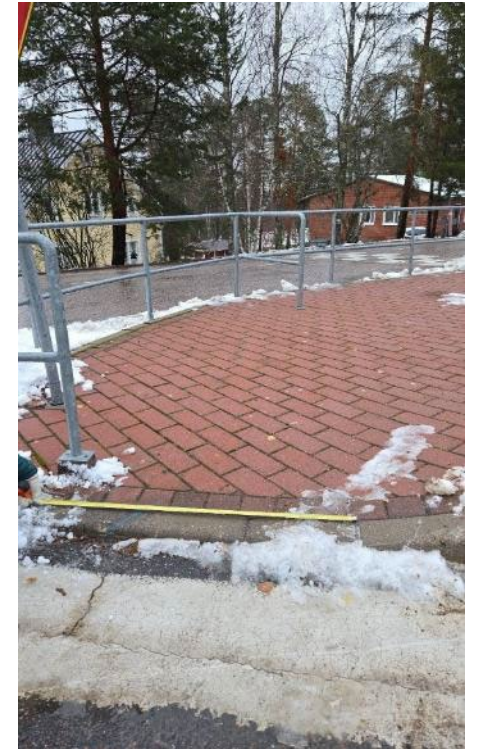
# Vääksyn Yhteiskoulun lukio

- Pääsisäänkäynnit olivat esteettömät
- Inva-paikkoja pysäköinnille pääsisäänkäyntien läheisyydessä
- Invapysäköintipaikat auraamatta
- Pihan portaissa ei ollut kaiteita

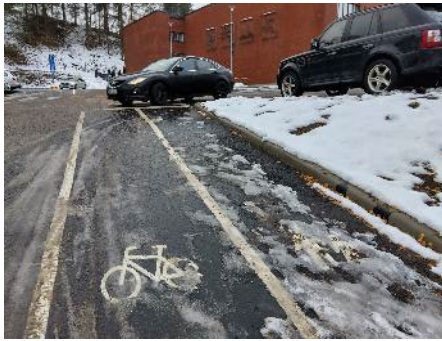
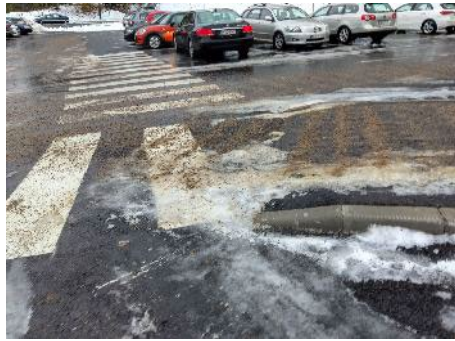
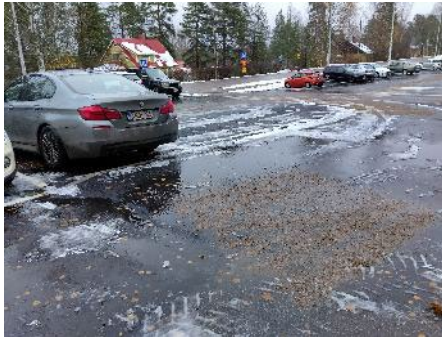
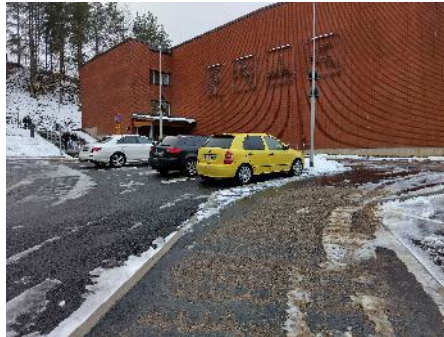
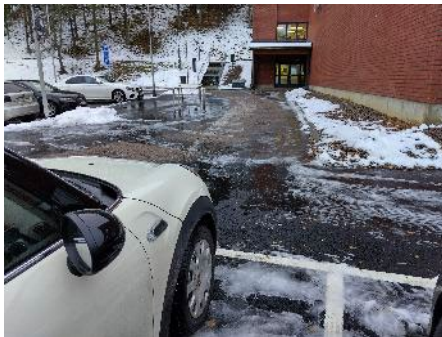
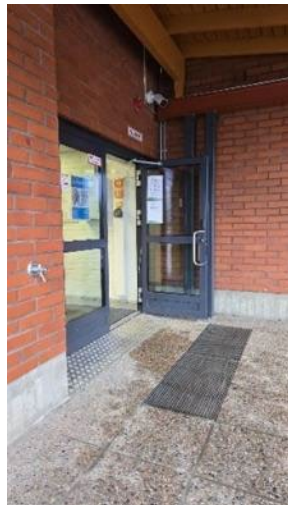
# Liikuntahalli

- Saapuminen liikuntahallin parkkialueelle ja edelleen korotetulle kulkuväylälle esteellinen voimakkaiden korkeuserojen vuoksi
- Sisäänkäyntiä lähinnä olevalta itäiseltä invapysäköinniltä (2 kpl) esteetön kulku, pohjoiselta (2 kpl) kulku estetty pysäköintipaikalla
- Pääsisäänkäynti esteetön
- Alueella ei opastaulua
- Invapaikkoja ei ole merkitty kyltein
- Pelastustien pysäköintikielto merkitty epäselvästi

- Alueelle opastaulu
- Merkitään invapaikat merkein
- Lisätään pysäköintikielto pääsisäänkäynniltä etäisemmän invapaikoituksen viereen, jo valmiiksi madalletun reunakiven kohdalle ja merkataan kulkuväyläksi
- Kiinnitetään huomiota merkkien sijaintiin

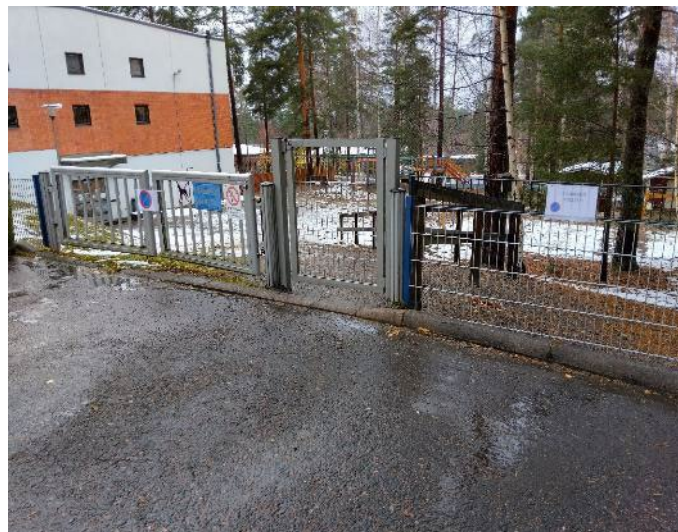
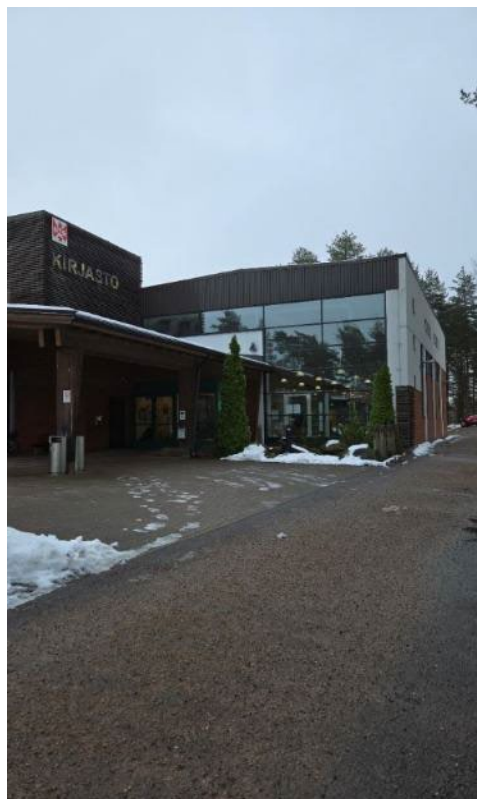
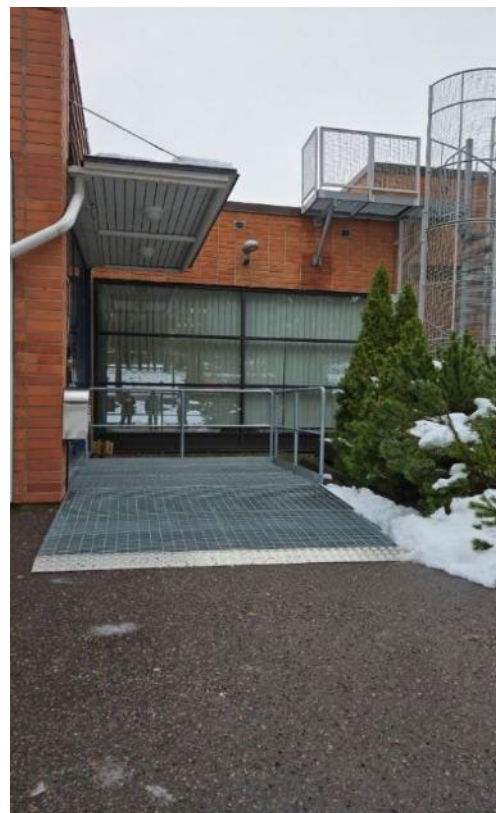
# Kirjasto ja päiväkoti

- Pääsisäänkäynnit esteettömät
- Päiväkodin yläpiha jyrkkä ja sorapintainen
- Kaide alkaa vasta tasanteelta
- Inva-pysäköinti pääovien läheisyydessä

- Piha-alueilla kaltevien kulkureittien ja pysäköintialueiden osalta alueiden tasaus, tai porrastaminen.
- Kirjaston ja päiväkodin piha-alueen uudelleen järjestely turvallisuuden parantamiseksi, huomoiden saattoliikenne.
- Opasteiden lisääminen kirjaston ja päiväkodin tontille.
- Invapaikkojen käytettävyyden varmistaminen, sähkötolppien lisääminen ja kunnossapidon parantaminen.
- Aurinkovuoren koulun liikuntakentän saattoliikenteen bussipysäkin korokkeelle johtavan kulkuväylän leventäminen.
- Asikkalantien varteen pitkille nousuosuuksille levähdystasanteita ja penkkejä.
- Alueen jatkosuunnittelussa maastonmuotojen huomioiminen ja mahdollinen maaston porrastaminen, sekä kokemusasiantuntijoiden osallistaminen suunnitteluun.

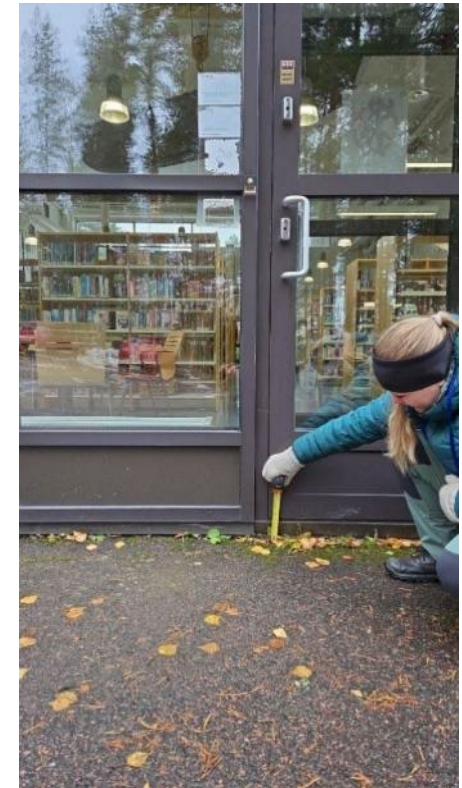
Itäisen oven kynnyksen mittauksissa korkea

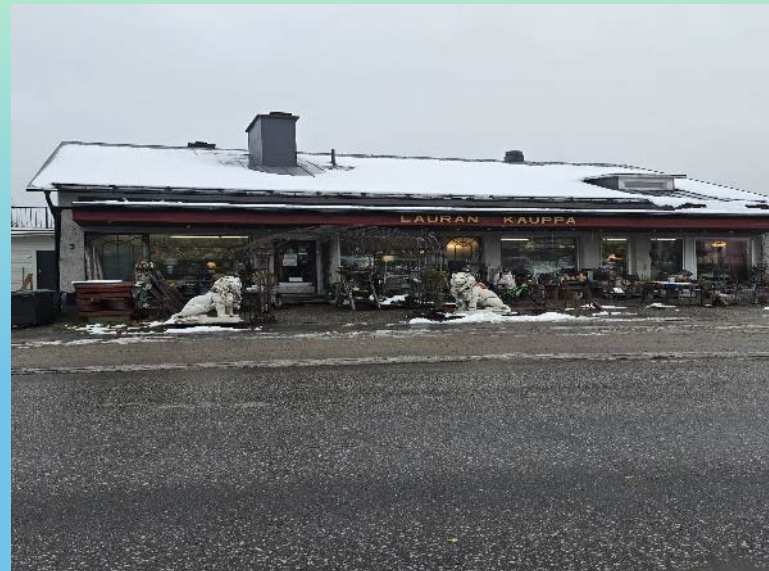
# Vanha Vääksy - Ranskalainen kyläkauppa + Lauran kauppa

- Esteellinen sisäänkäynti
- Parkkipaikkojen puute
- Valaistus

- Betonitasenne kuntoon/uusi tilalle
- Valaistus ja opastus kuntoon (nimikyltti + muu kaupalle opastus)
- Virallinen parkkialue asiakkaille

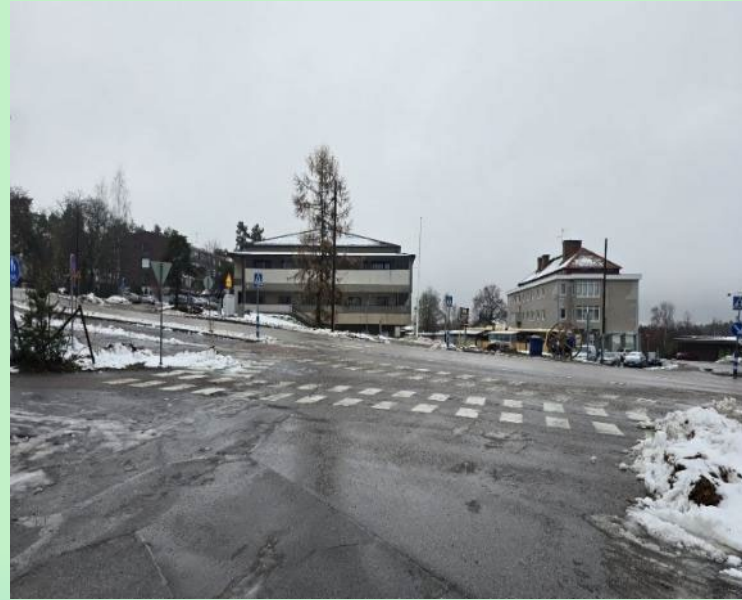
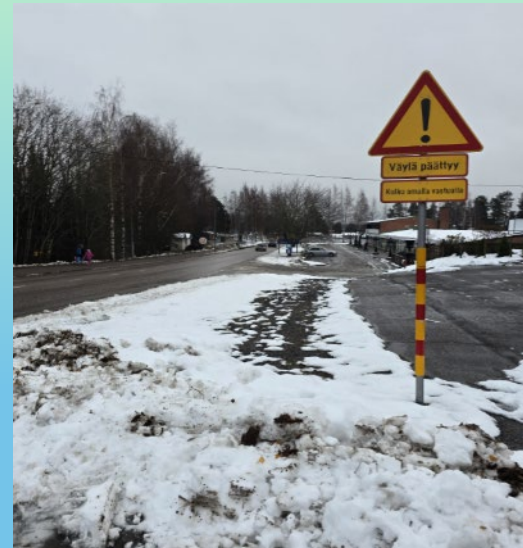
# Vanha Vääksy - Risteysalue

- Vaarallinen ja ongelmallinen risteys
- Huonokuntoinen asfaltti
- Levähdyspaikkojen puute
- Kapeat jalkakäytävät
- Korkeat kanttarit

- Liikenneympyrä
- Autotien siirtäminen sivumpaan
- Autotien pinta-alan vähentäminen
- Kevyen liikenteen priorisointi
- Levähdyspaikkoja kevyen liikenteen väylien varrelle
- Suojatiemerkinnot kuntoon Vesijärventielle

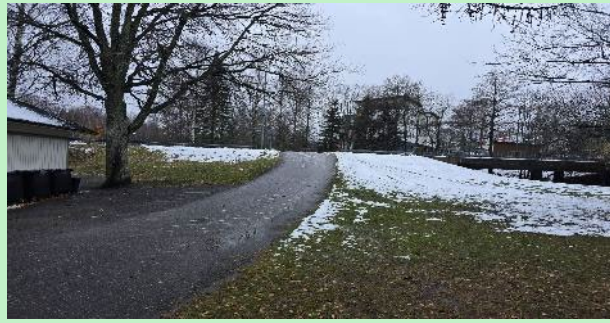
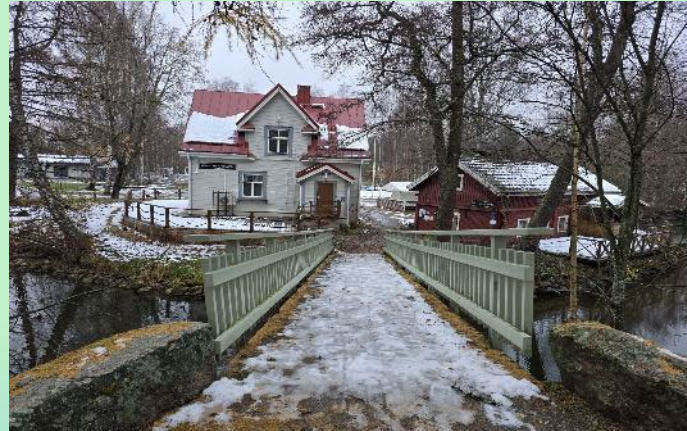
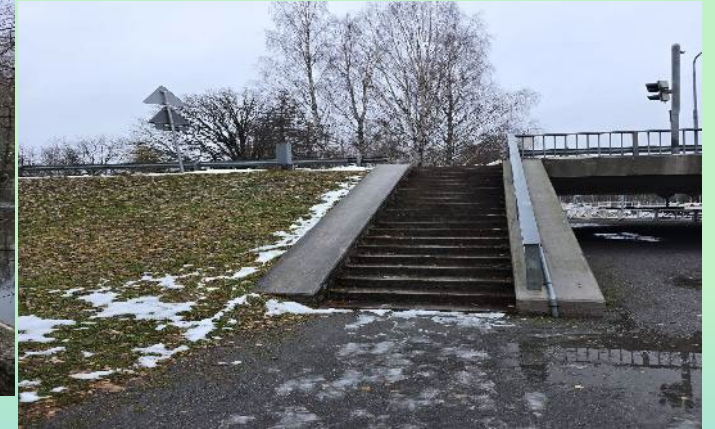
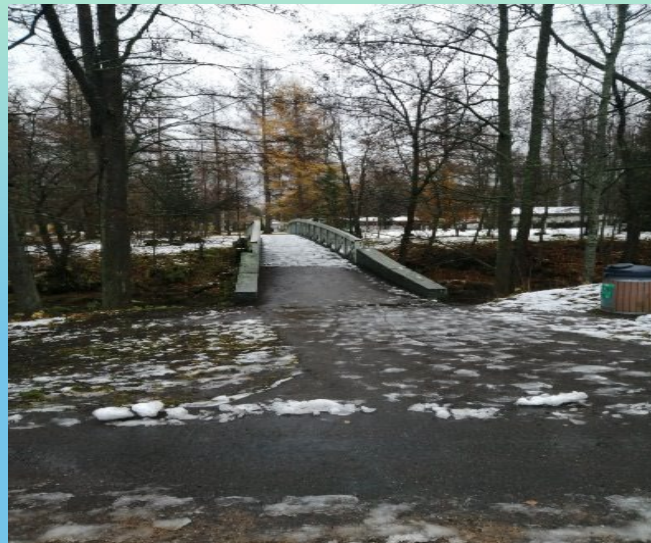
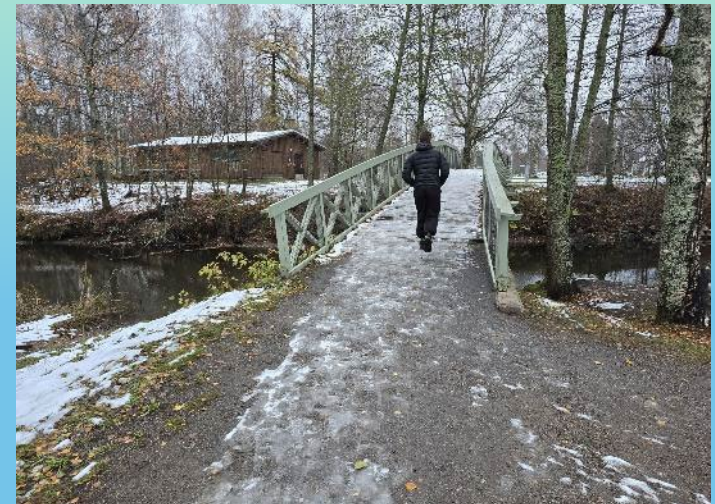
# Kanavan länsipuoli

- Opasteet puutteellisia osin
- Invapaikat
- Näkörajoitteisten näkökulmasta:
  - Sillassa ei suojareunoja
  - Kulun ohjaus silloille puutteellista
  - Sillat jyrkkiä ja mahdollisesti liukkaita (talvi/syksy)

- Opasteita enemmän alueelle
- Kunnan invapaikat
- Kulun ohjaus näkövammaisille (sillat)

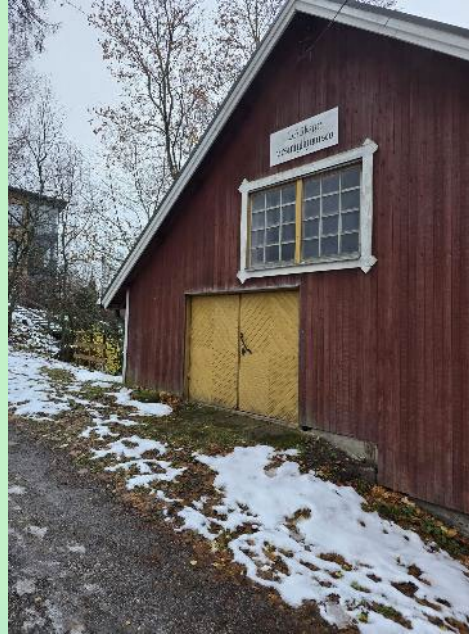
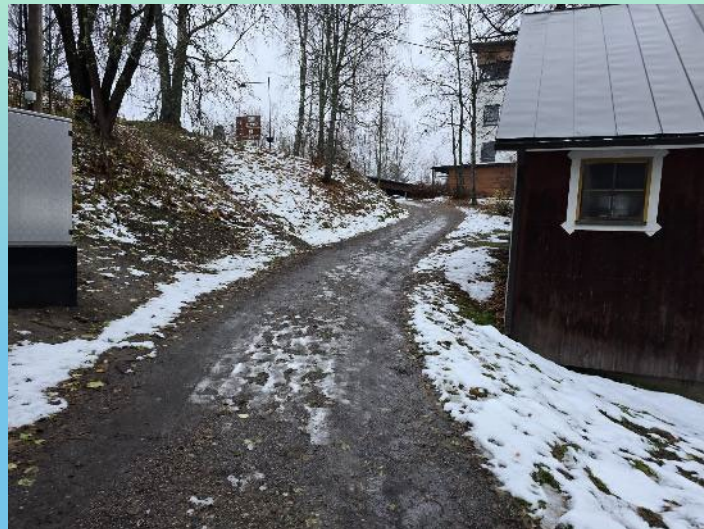
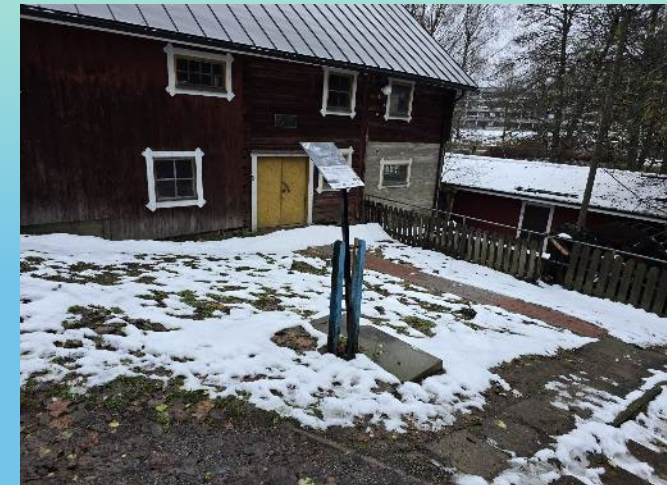
# Vääksyn vesimylly- ja sähkövoimalaitosmuseo

- Opasteet puutteellisia alueella
- Ei parkkipaikkoja
- Sillalle ei pääse liikunta- ja näkörajoitteiset + kulku ohjattu oudosti

- Opasteita enemmän alueelle
- Parkkialue
- Luiskat?
- Talvikunnosapito huomioitava

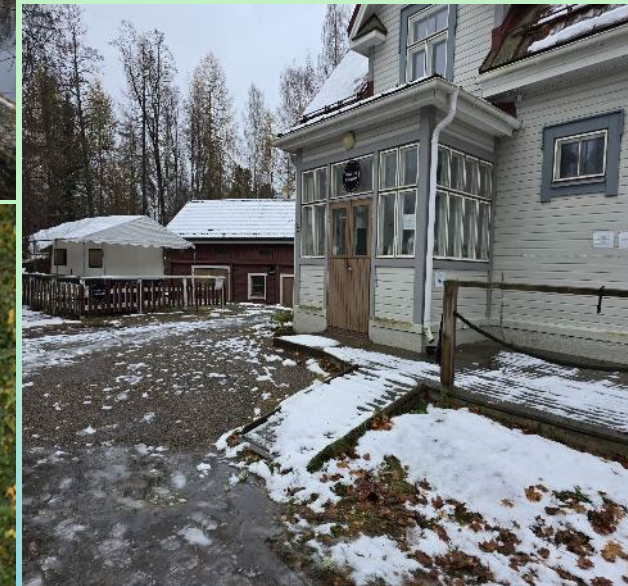
# Kanavan Helmi

- Ramppia ei ole/sisälle ei kulkua esim. pyörätuolilla tms.
- Piha-alue kaikkien saavutettavissa

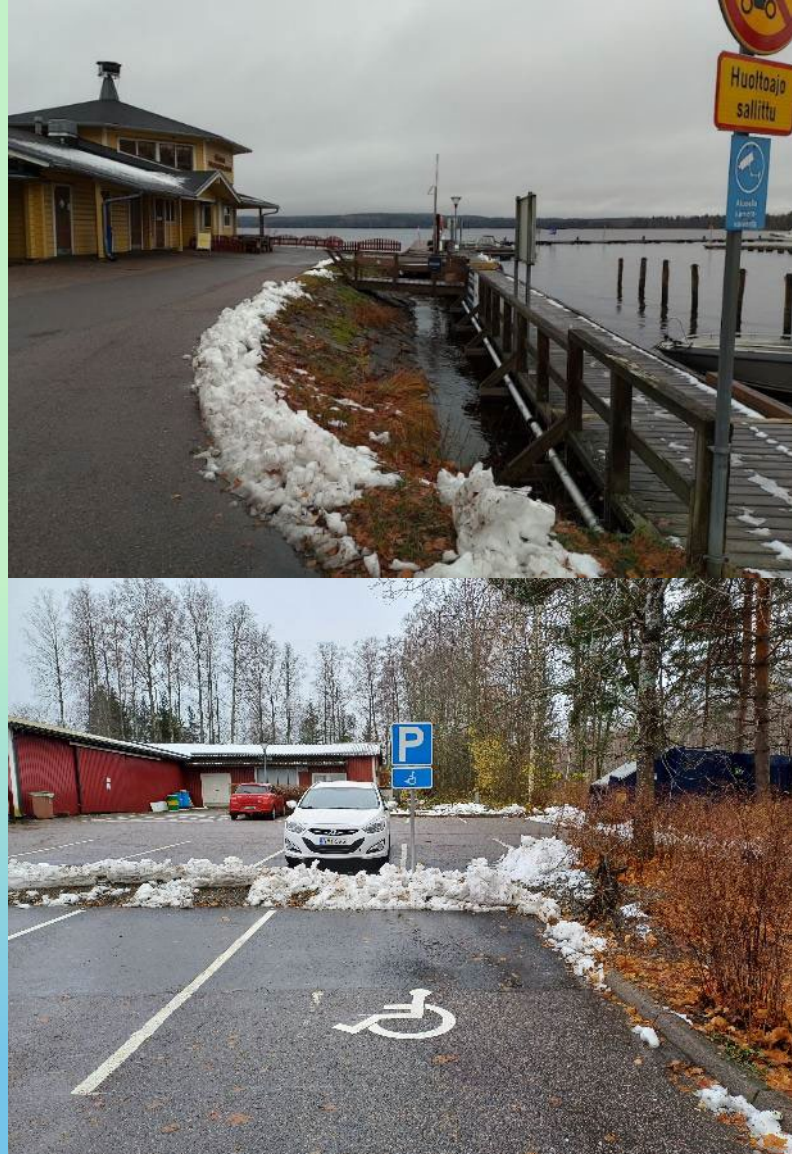
- Alueella on vain yksi esteetön pysäköintipaikka, joka on suosituksia pienempi ja yli 40 m päässä rakennuksen pääsisäänkäynnistä
- Heikko valaistus
- Pääsisäänkäynnin luiska on puutteellinen

- Lisätään 2-3 kappaletta suositustenmukaisia esteettömiä pysäköintipaikkoja lähemmäs rakennuksen pääovea
- Alueen valaistuksen kokonaisvaltainen parantaminen
- Pääsisäänkäynnin luiskan puutteiden korjaaminen
- Ovenavauspainikkeen lisääminen pääovelle
- Saattoliikenteen paikan ja siitä kertovien opasteiden lisääminen

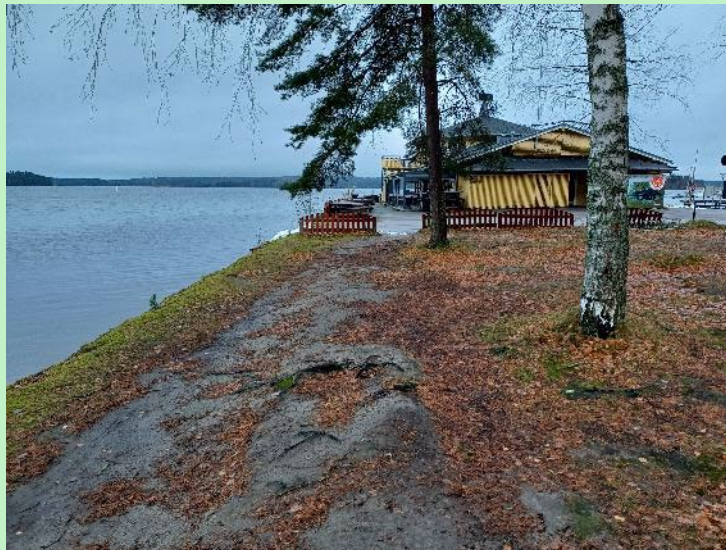
- Majakkapaviljongilta lähtevä polku on epätasainen
- Kuntolaitteet erottuvat huonosti ympäristöstä

- Parempi polku tai opasteet Ämmäläntieltä lähtevälle polulle
- Kuntolaitteisiin huomioteipit ja parempi valaistus

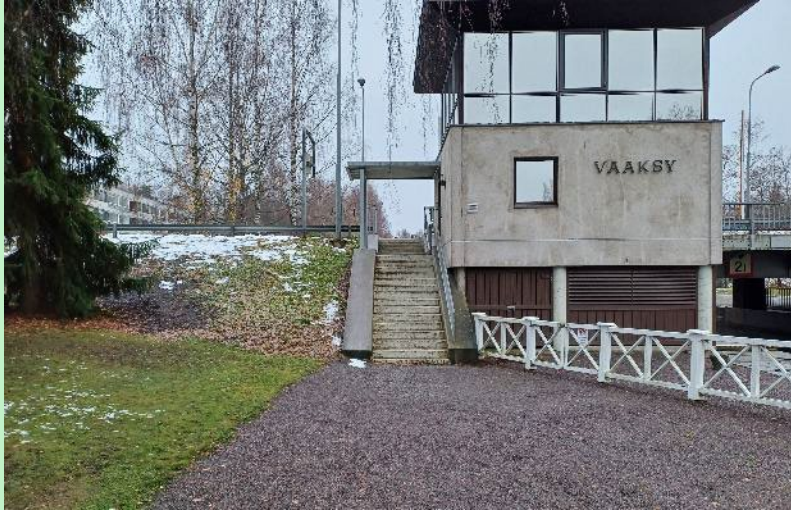
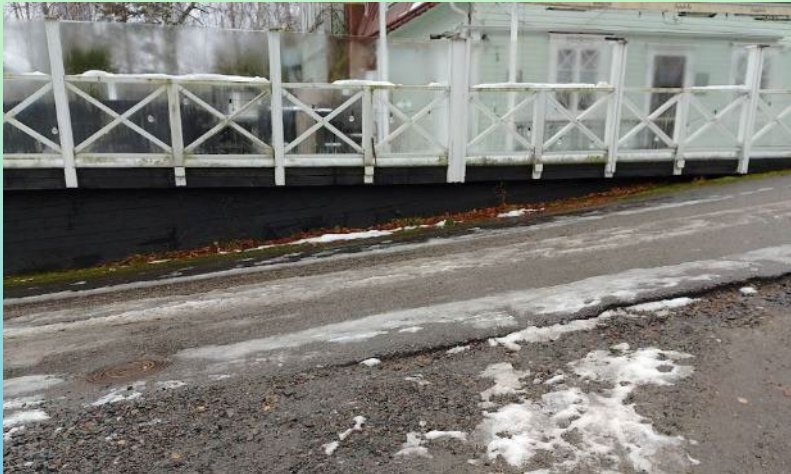
- Kanavatielle pääsee vain portaita tai tietä
- Portaiden yläpäässä ei näkövammaisen havaittavaa varoitusaluetta
- Suojatielle pääsy hankala sekä näkö- että liikuntarajoitteisille

- Parannetaan tien reunaa
- Portaiden turvallisuus
- Suojatielle parempi kulku

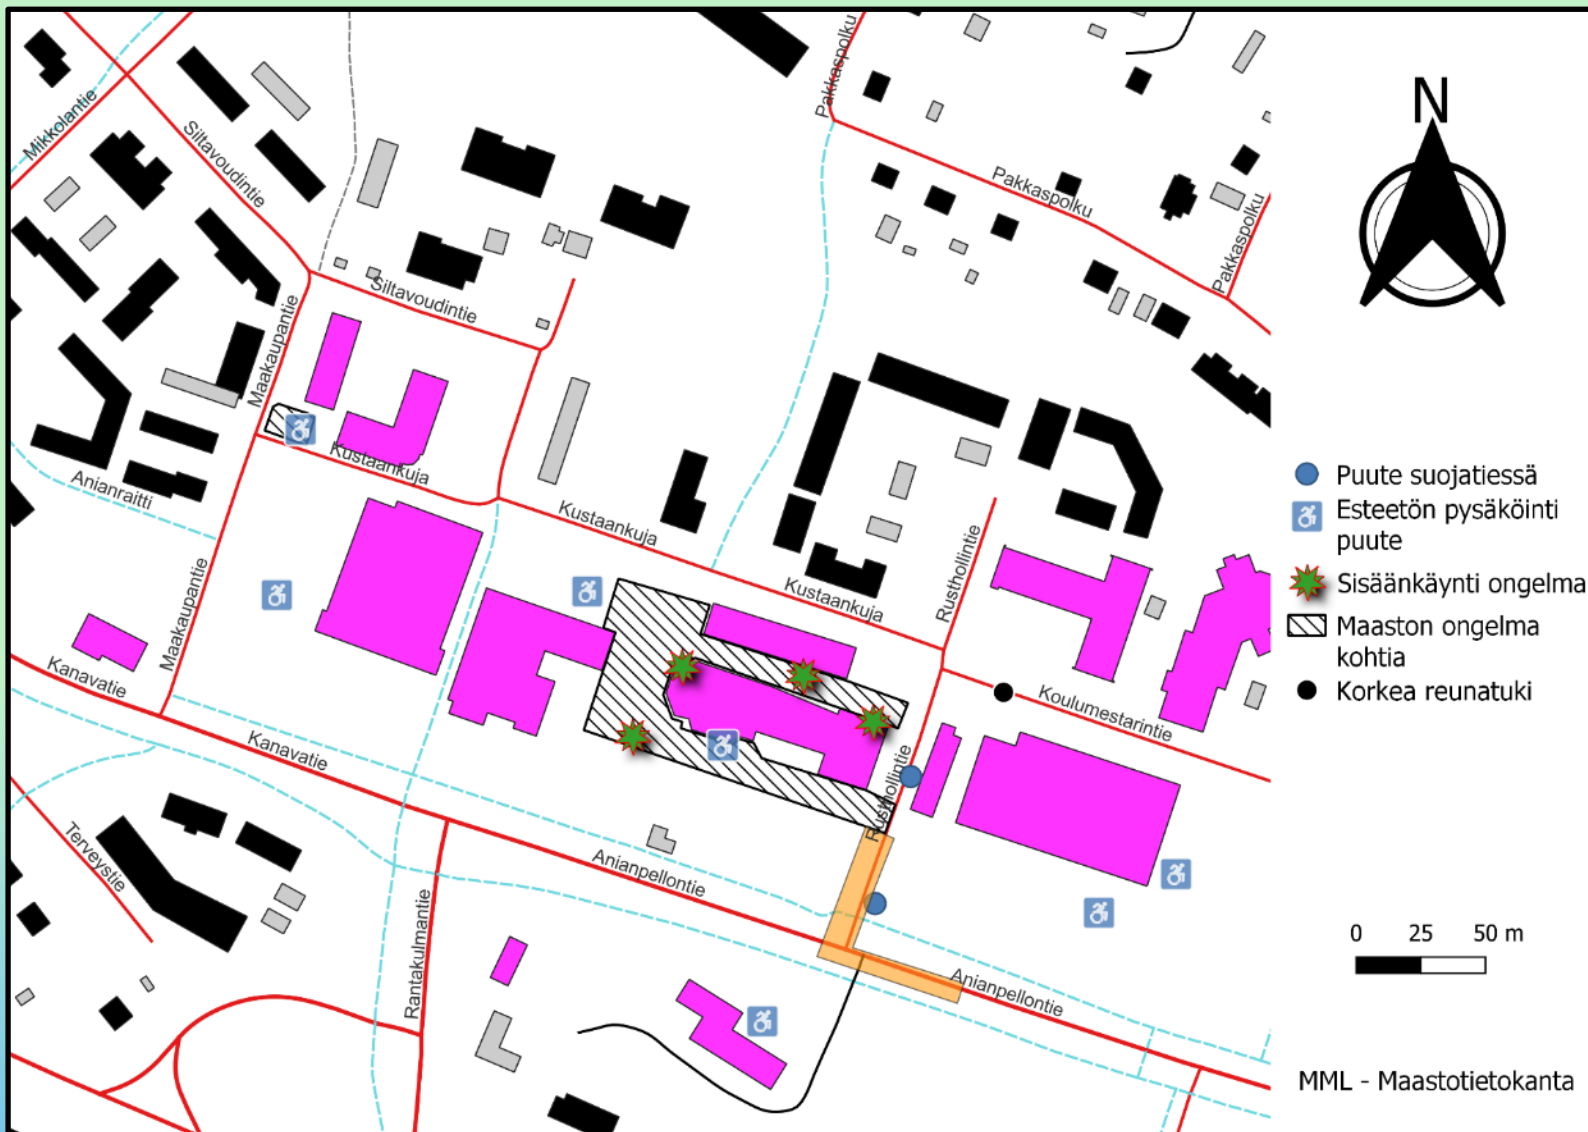
- Sisäänkäyntien puutteet
  - Kynnykset ja epätasaiset maanmuodot
- Palveluiden saavutettavuus heikkenee

- Panostetaan ramppien sijoitteluun ja toimivuuteen
- Isoimpiin luiskiin myös kaide huomioitava
- Portaiden huomio merkkkaus
