Esteettömyyskartoitus

Vääksyn keskusta-alueen ulkotilojen esteettömyys

LAB-ammattikorkeakoulu

12/2024

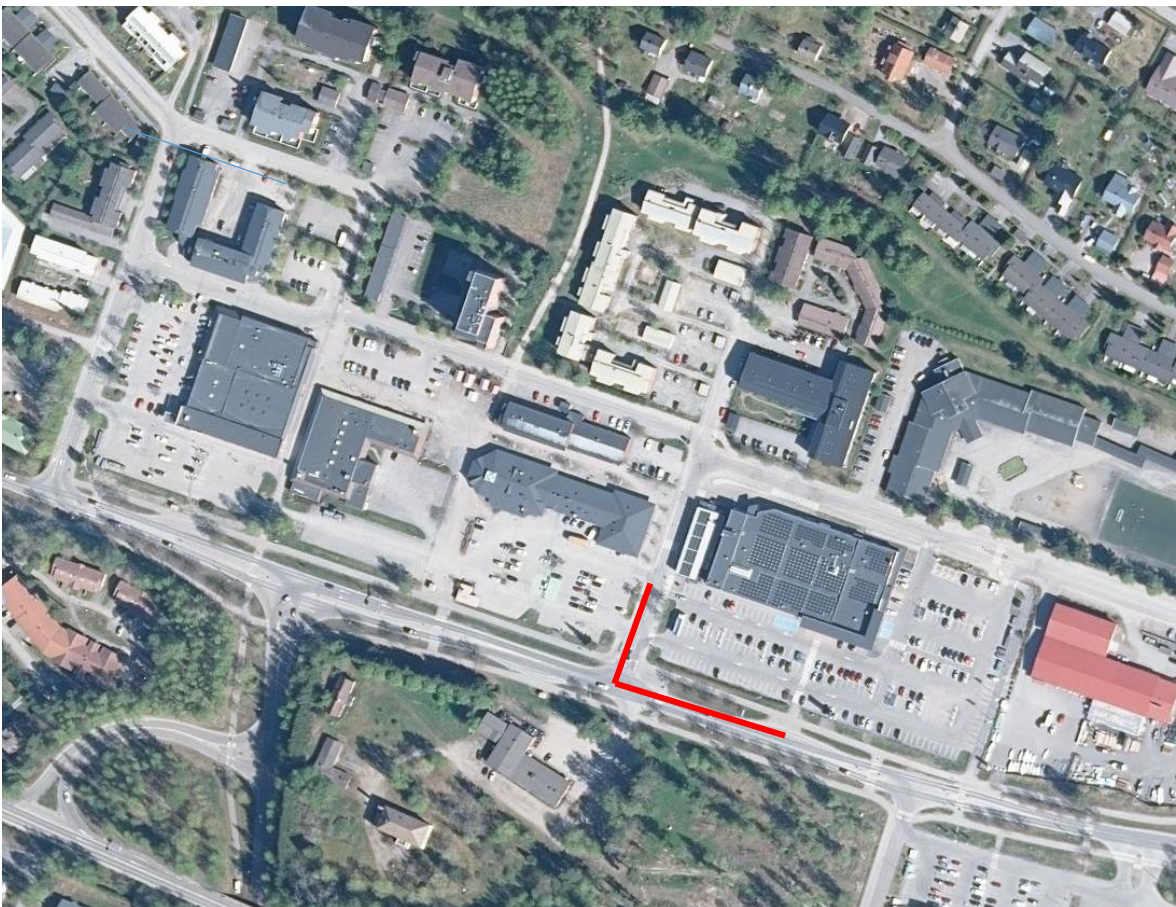
Opastus kunnanvirastolle jää vähän epäselväksi, varsinkaan jos ei ole paikallinen ja täällä on tarvetta asioida. Anianpellolta ei löydy opasteita kunnanviraston parkkialueelle, vasta Rusthollintieltä löytyy kyltti, joka saattaa jäädä huomioimatta sen sijaitessa puun edustalla.

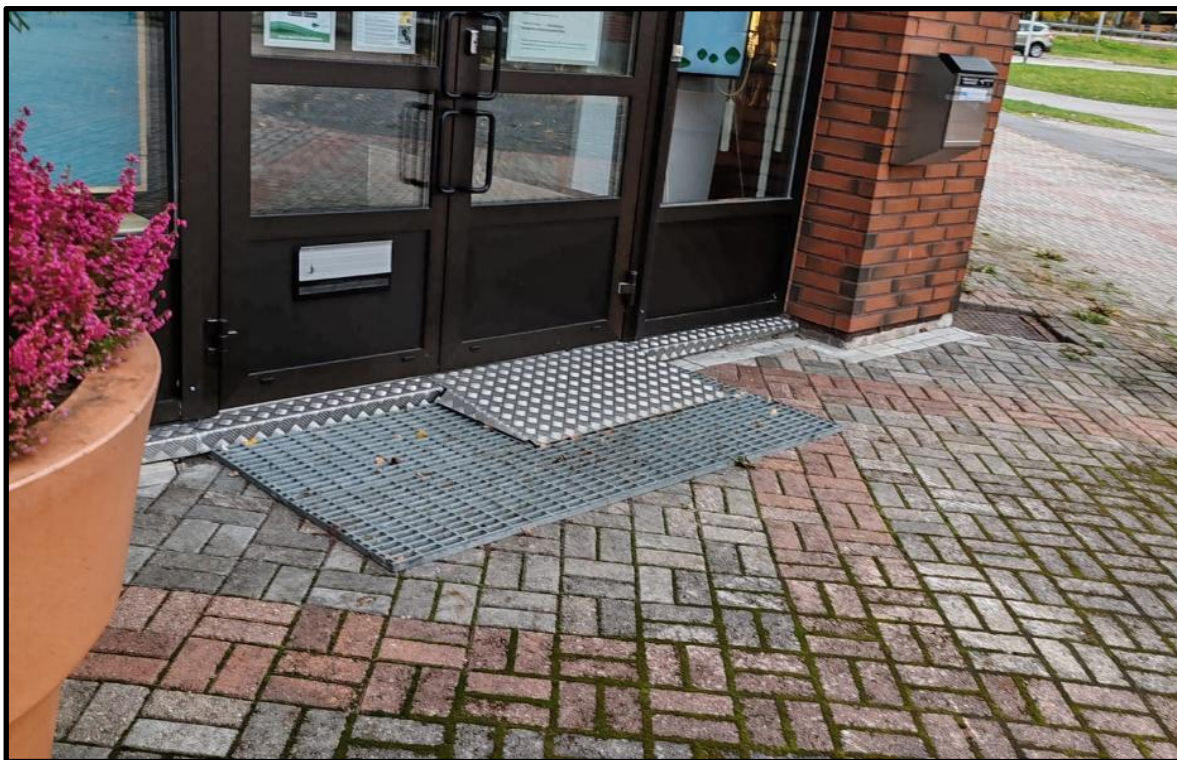
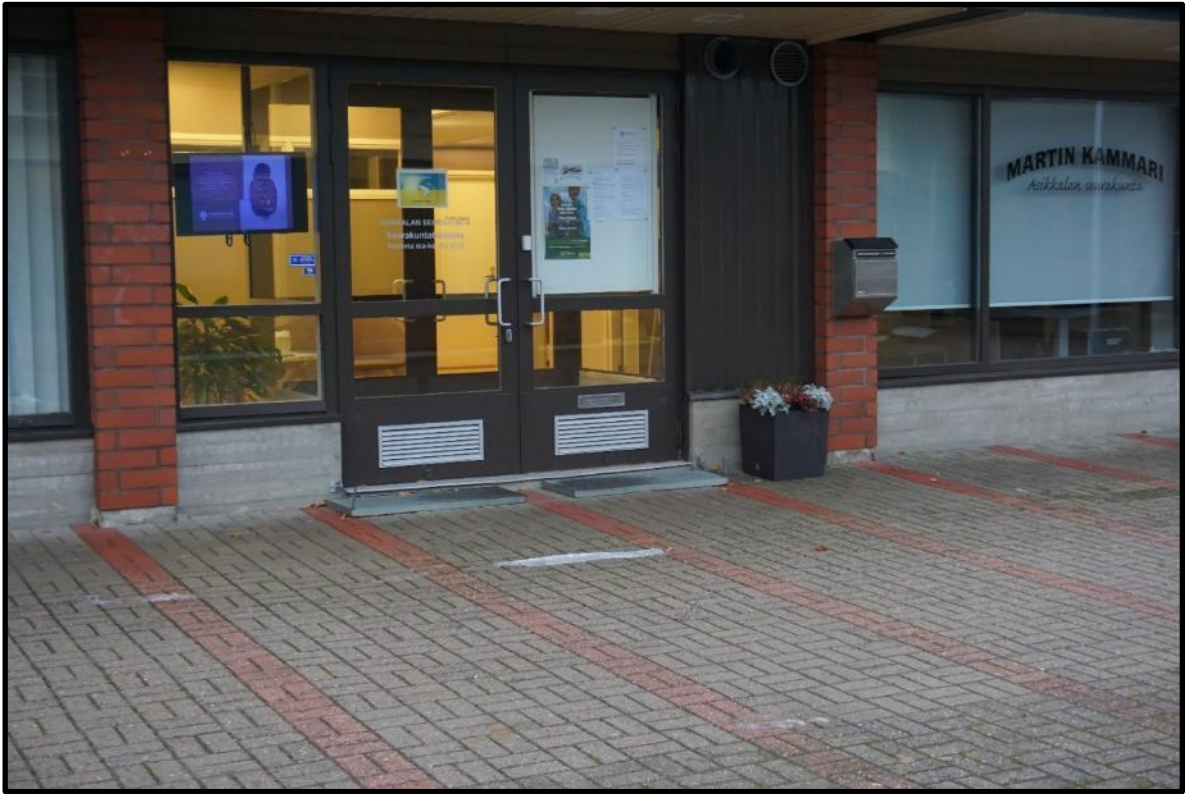
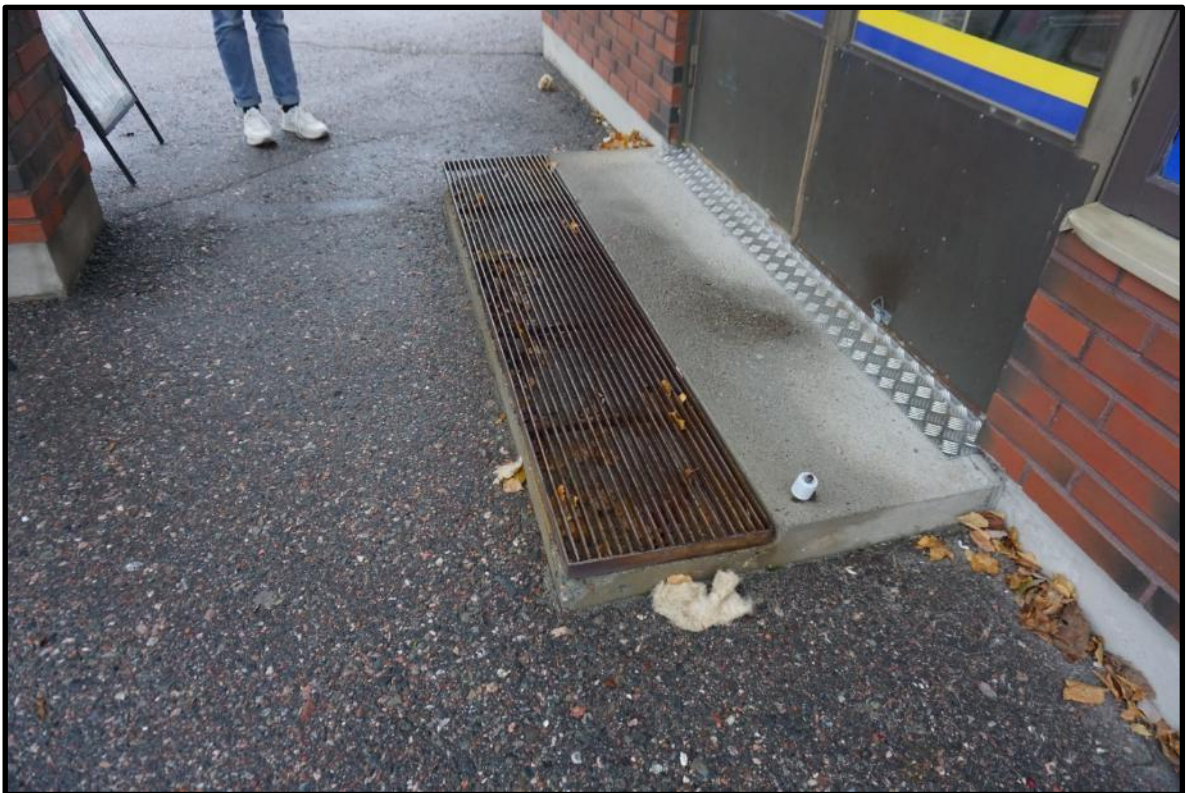
Keskusta-alueen ja etenkin kunnantalon sekä sen läheisyydessä olevien liiketilojen sisäänkäynnit ovat esteettömyyden kannalta ongelmallisia. Osille kynnyksistä on asennettu ramppeja, mutta näissä tapauksissa rampin edessä on kumminkin kynnyks, jolloin se ei palvele pyörätuolin käyttäjiä tarkoituksenmukaisesti. Säännönmukaisesti kaikki kunnantalon ”sisäpihan” palvelut onkin sijoitettu hankalien kynnyksien taakse.

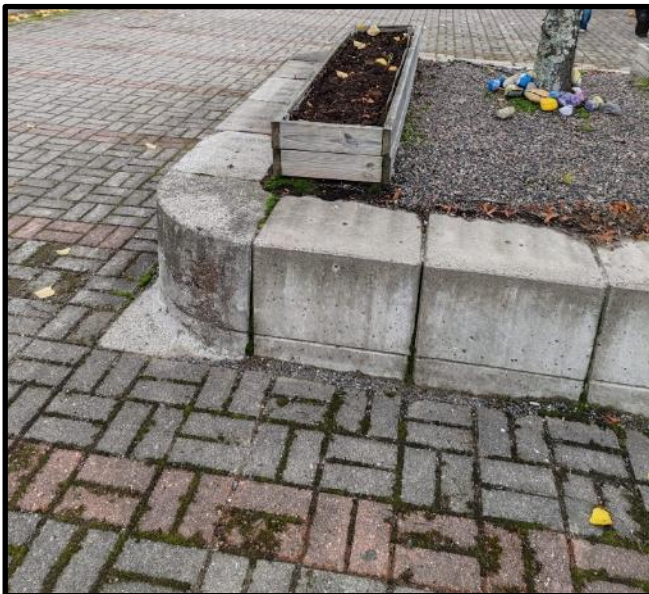
Kunnanviraston viereinen aukio

Kustaankujan aukion puita ympäröivien kiveyksien istuinkorkeuksia olisi tarpeen tarkastella, jotta ne huomioisivat eri käyttäjäryhmät sekä eri vuoden aikojen käyttö mahdollisuudet. Esimerkkikohteessa on huomioitava myös istutuslaatikoihin tehtävät kasvillisuusvalinnat siten, etteivät ne ole allergisoivia.

Suuria muutoksia ei tarvitse tehdä vaan se olisi järkevintä suorittaa osittain, esimerkiksi kuvan yksi punaisella ympäröityyn kohtaan. Lisäksi käsinoja toisella puolella auttaisi rullaattorin avulla tai kepillä/kepeillä liikkuvaa istumaan alas ja nousemaan siitä ylös helposti. Suositeltuja korkeuksia ovat 300 mm, 500 mm ja 550 mm, mutta myös seisten tapahtuva nojaaminen voisi jossain kohtaa toimia. Tätä kun monistetaan myös muihin istuimiin alueella, niin ne palvelevat monia eri käyttäjäryhmiä. Eri vuoden aikojen huomioiminen näillä tapahtuvaan levähtämiseen on syytä arvioida myös, materiaalivaihdoilla päällysteissä saavutetaan kestävyys ja turvallisuus.

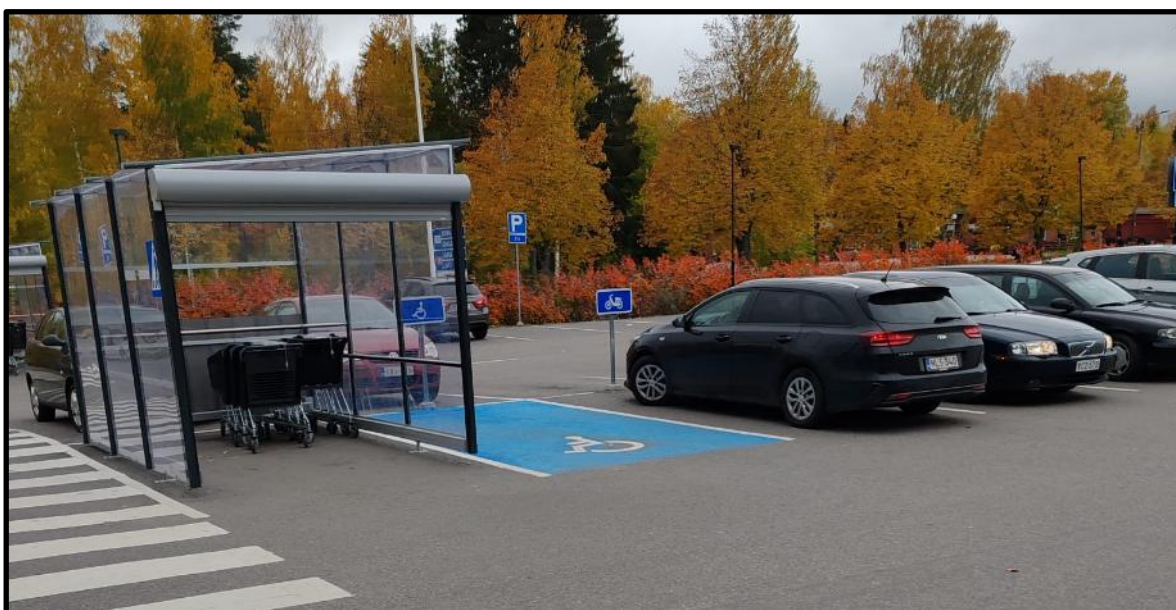
Kauppojen pysäköintialueilla paljon mahdollisuuksia pysäköinnille. Esteettömiä pysäköintipaikkoja myös tarpeeksi ja sopivan lähellä pääovesta, yhtä paikkaa lukuun ottamatta.

Esteetön autopaikka S-marketin edessä ei täytä mitoitusvaatimuksia, joiden perusteella sen pitäisi olla 3600 mm leveä. Tällä hetkellä se on vain normaalin autopaikan levyinen eli 2500 mm.

Myös samaisen rakennuksen itäisivulla sijaitsevissa esteettömissä pysäköintipaikoissa on pieni puute. Niitä ei ole merkitty kansainvälisellä pyörätuolisymbolilla varustetulla kyltillä vähintään 900 mm korkeuteen vaan paikat ovat merkitty maalaamalla, jota suositellaan vain sisätiloissa käytettäväksi. Maalipinta on huono valinta sillä se voi olla

kylmissä tai märissä olosuhteissa liukas, lisäksi se kuuluu, jolloin sitä täytyy maalata uudestaan.

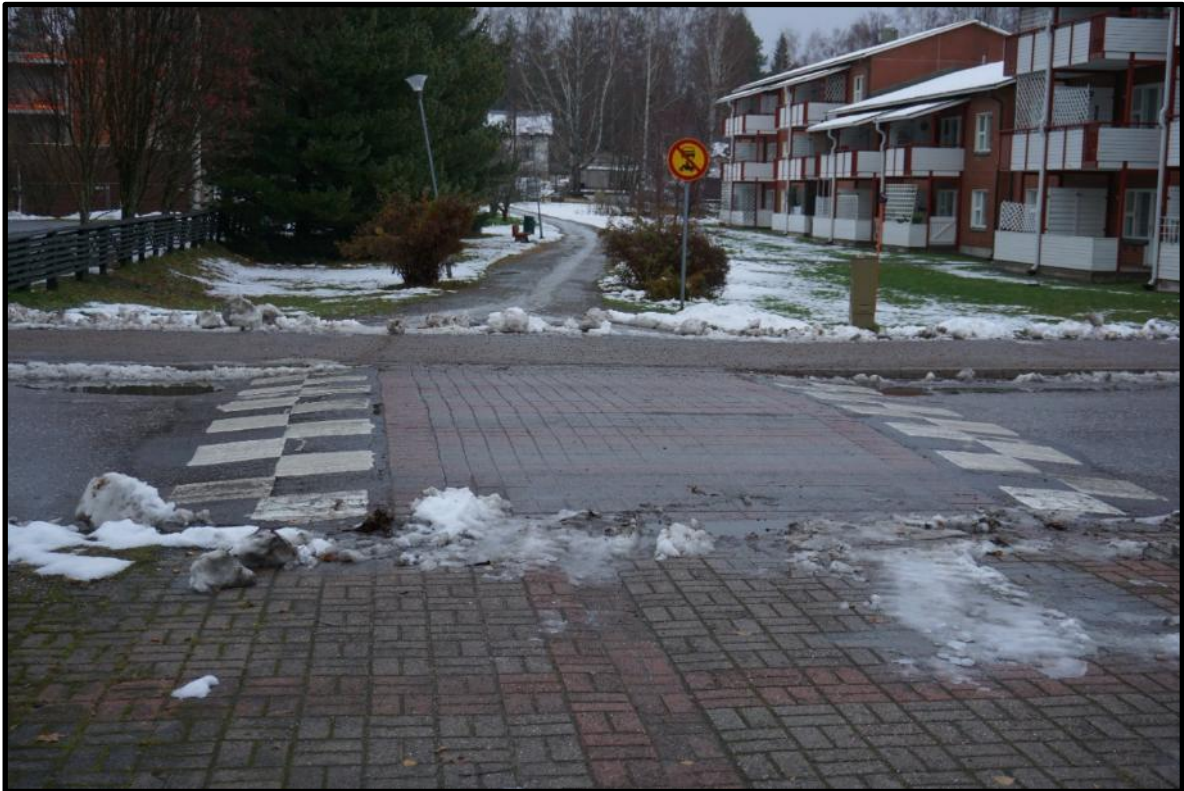
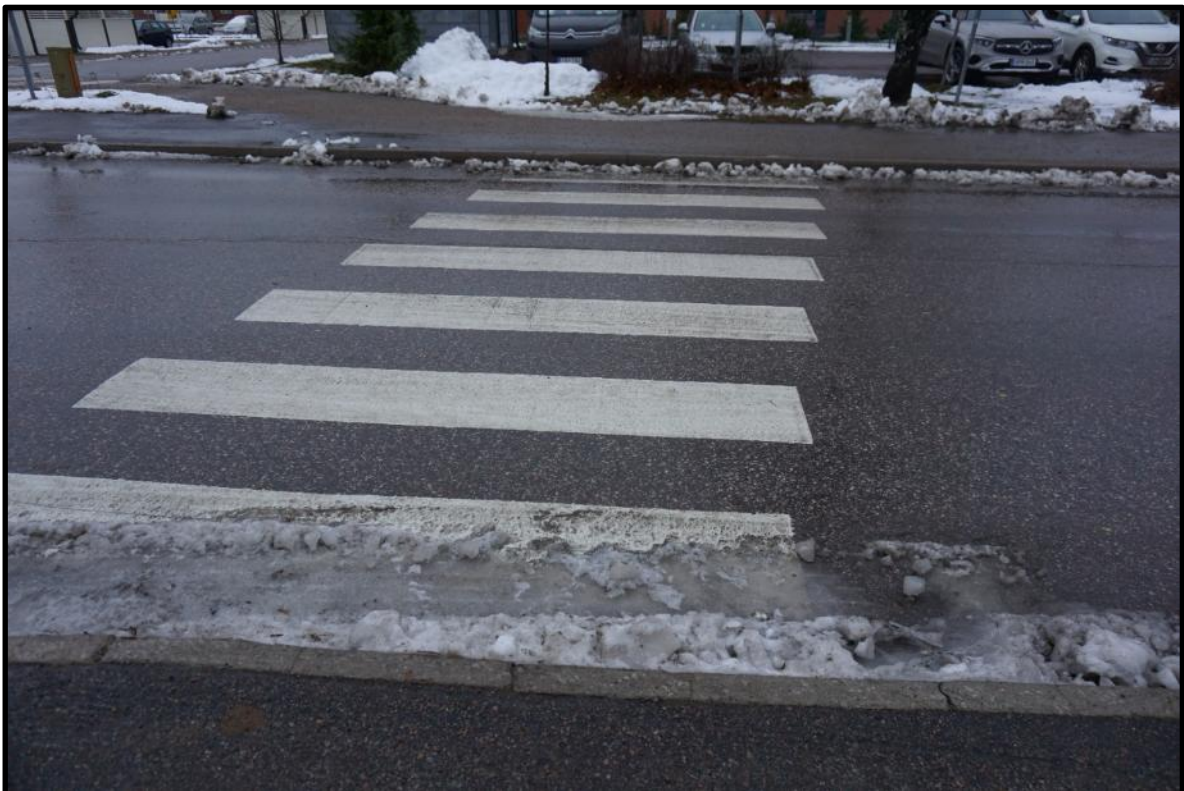
Sidosryhmiä tavatessamme kuulinme kokemuksia siitä, miten etenkin talvella lunta ker-
 tyy/aurataan suojateiden ylitysten kohdille, ja tämä hankaloittaa niillä kulkemista. Tämän
 havainnointiin selkeästi esim. Kustaankujan ylittävällä suojatiellä torikojujen takana. Suoja-
 tie on korotettu, mutta sujuva liikkuminen sen yli ja sen jälkeen alkavalle hiekkatielle han-
 kaloituu lumen takia.
 Kartoituskäyntiä tehdessä lumi oli päässyt jo sulamaan, mutta havainnekuvista voimme
 huomata lumen paakkuuntuvan suojateiden reunoihin tehden niiden käyttämisen hanka-
 laksi apuvälineitä käyttäville. Positiivisena huomiona havainnoimme korotettujen suojatei-
 den olevan vähemmän alttiita lumen ja loskan paakkuuntumiselle parantaen näin niiden
 esteettömyyttä. Ne tekevät myös vilkkaasti liikennöidystä kauppakeskittymästä liikennetur-
 vallisemman toimiessa samalla hidasteina autoilijoille, siksi näiden lisäämistä vilkkaimmin

käytettyjen suojateiden yhteyteen tulisi harkita. Etenkin S-marketin läheisyydessä huoma-
 simme useita, ongelmallisia suojateitä ja ylityspaikkoja. Näistä osassa ei ollut minkäänlaisia
 kynnyksiä, tai ne olivat lähes olemattomia.

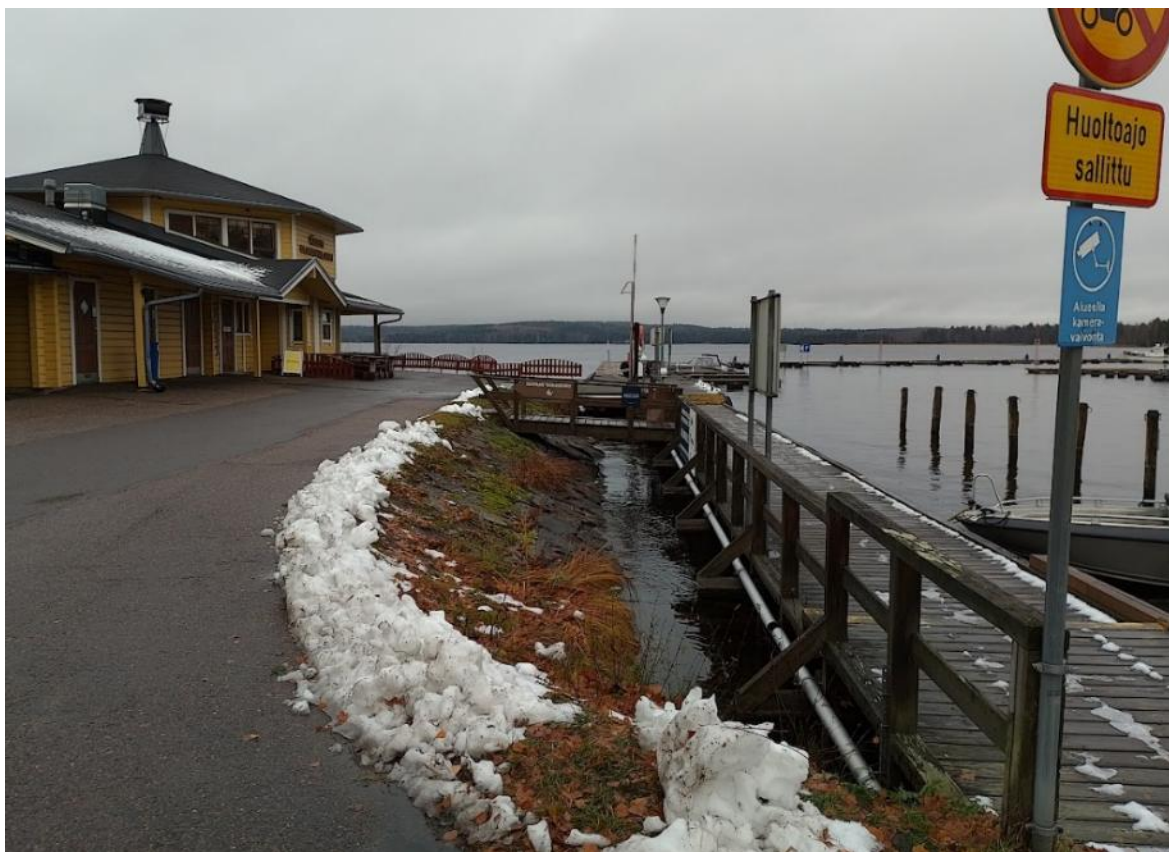
Kulkuväylä pysäköintialueelta Majakkapaviljongille on tasaista ja hyväkuntoista asfalttipintaa. Pysäköintialueelta paviljongille ei johda erillistä kävelytietä ja pinnoitteessa ei ole minikäänlaista indikaattoria näkövammaisille, jota pitkin pääsisi kulkemaan turvallisesti pysäköintialueelta rakennuksen pääovelle.

Venelaiturissa on porrasmaisia korkeuseroja, jotka on merkitty keltaisella maalilla. Maali on kulunut monesta kohtaa pois, joten heikkonäköisen voi olla vaikea havaita korkeuseroja. Tästä aiheutuu kaatumis- ja putoamisvaara.

Kuva: Kulkuväylä pysäköintialueelta Majakkapaviljongille. Oikealla vierasvenelaituri.

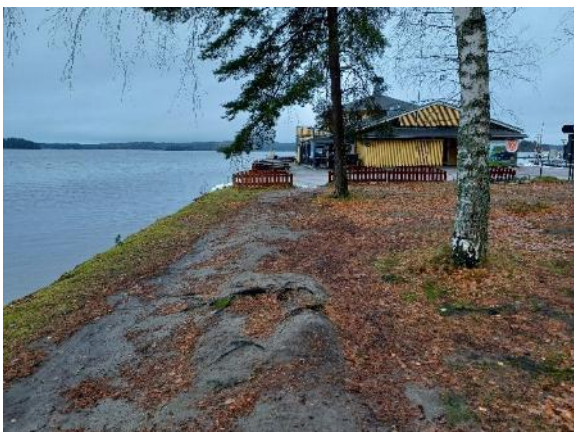
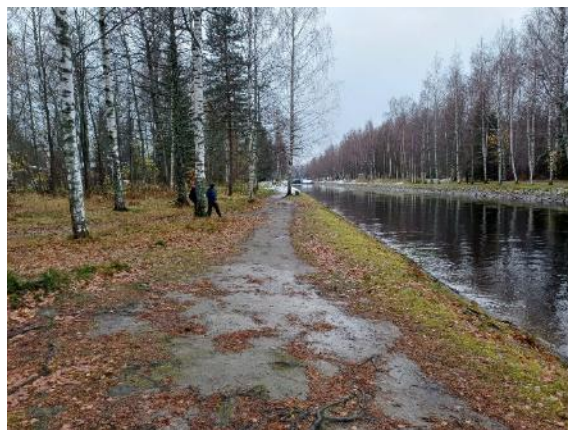
Majakkapaviljongilta lähtee polku kohti lounasta. Polulla on paljon puunjuuria ja kiviä, ja kulkijalle jää epäselväksi, onko polku tehty sinne tarkoituksella vai onko se muodostunut sinne ihmisten kulkiessa. Polun varressa ei ole valaistusta tai penkkejä.

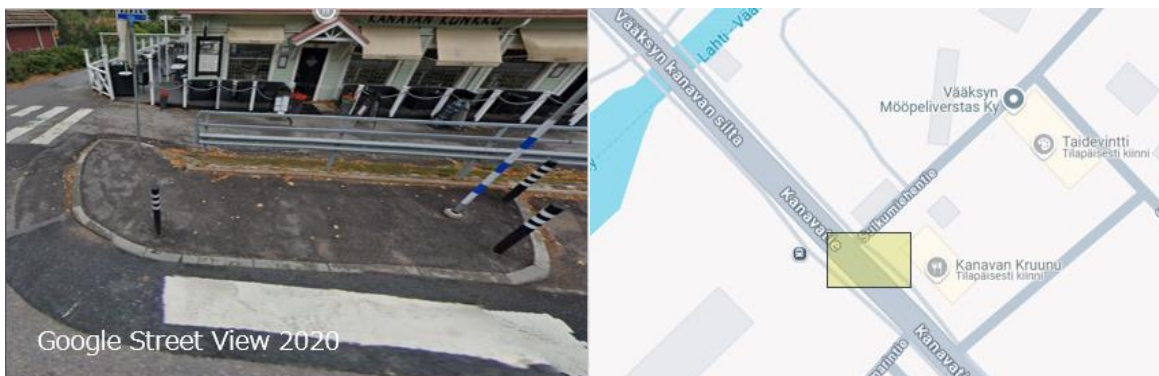
Kanavan kunkun kohdalla on sekä Kanavatien suuntainen suojatie että Kanavatien poikki menevä suojatie. Kanavatien suuntainen, Sulkumiehentien ylittävä suojatie on helppo ylittää esimerkiksi pyörätuolilla, sillä se on samassa tasossa jalankulkuväylän kanssa, eikä siinä ole kynnyksen aiheuttavaa reunakiveä. Sokealle suojatie sen sijaan on mahdoton havaita reunakiven puutteen takia.

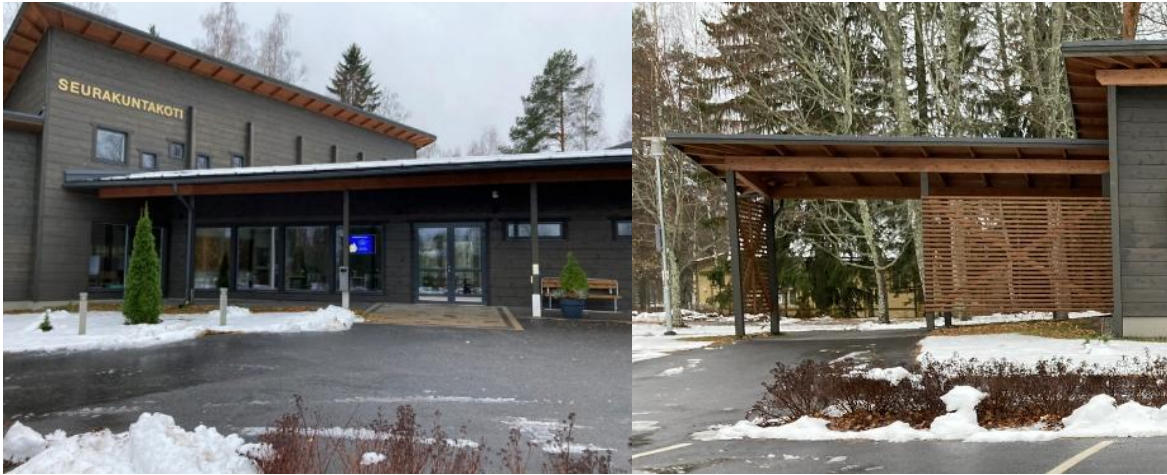
Opasteet puuttuvat molempien ovien yhteydestä sekä niiden kulkureiteiltä.

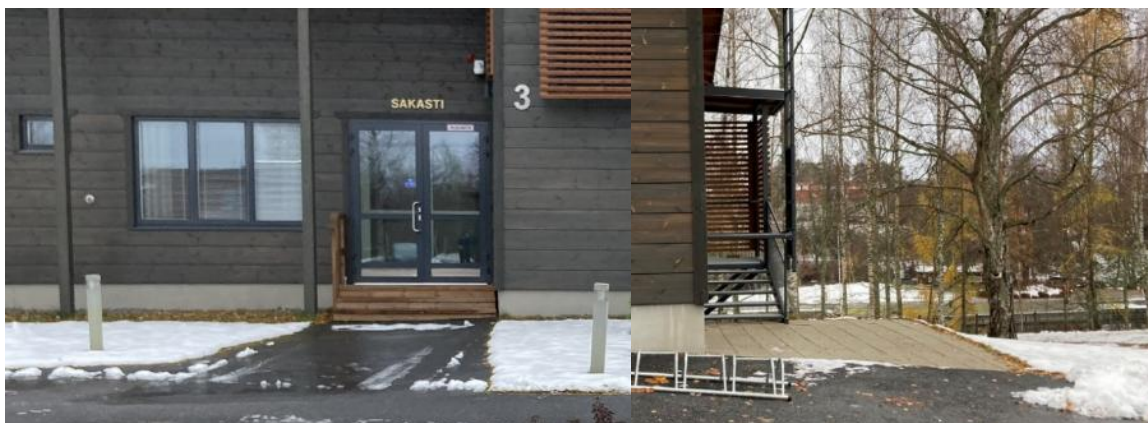
Tarkastelussa havaittiin kahdet portaat, joista toiset veivät sakastiin. Sakastin portaat ovat umpinaiset ja materiaaliltaan puuta. Puinen materiaali voi olla liukas märkänä ja erityisesti jäätyessään. Tämä on hyvä huomioida portaiden kunnossapidossa varsinkin syksyllä ja talvella pitämällä portaat puhtaana mm. lehdistä, lumesta ja jäädästä. Puu erottuu väriltään helposti rakennuksen muista materiaaleista sekä asfalttitiestä. Oven ja portaiden välistä puuttuu tasanne ja ovi aukeaa suoraan portaisiin. Ovea ja portaita erottaa oven metallikynnys. Askelmien reunoista puuttuu kontrastiraidat. Portaiden vasemmalla sivulla on käsijohde ja toisella sivulla on rakennuksen seinä.

Nuorisotilan puoleisen rakennuksen päädyssä on toiset portaat. Ovi oli niin huomaamaton, että sen pääteltiin olevan ainoastaan hätäpoistumistie ulos rakennuksesta. Ovelta laskeutuu teräsriläportaat, joten portaiden askelmat säilyttävät hyvän pidon säästä ja vuodenajasta riippumatta. Porras-askelmat ovat avoimet ja niiden reunoista puuttuu kontrastiraidat, mikä lisää kompastumisriskiä. Toisaalta, jos portaissa on tarkoitus kulkea vain alaspäin ulos rakennuksesta, avoimien askelmien riski ei ole yhtä suuri. Avoimet askelmat tekevät portaiden havainnoinnin kauempaa haasteellisemmaksi. Portaiden alkamisalue on kuitenkin laatoitettu asfaltista erottuvalla värillä ja pintatuntumalla, joka helpottaa portaiden havaitsemista. Eri vuodenaikoina voi tulla haasteita havaita laatoitettua aluetta, kun maa peittyy lehdistä, lumesta tai jäädästä. Laatoitettua aluetta ei ole rajattu aidalla tai muulla esteellä, joten kulkija voi kävellä portaiden ohi ja eksyä ulos alueelta. Tällöin alueelta eksynyt kulkija kävelee hieman alaspäin kallistuvalla nurmialueelle.

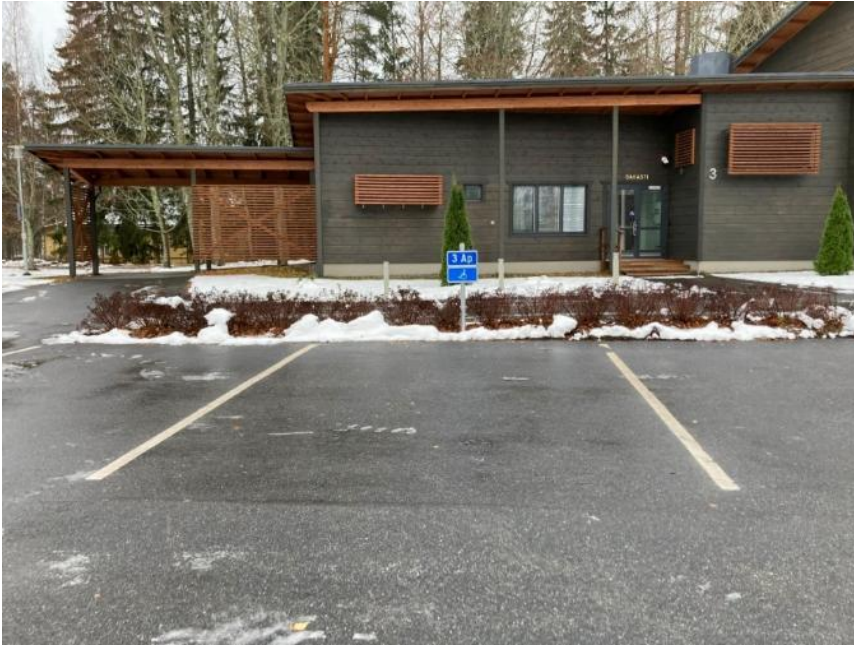
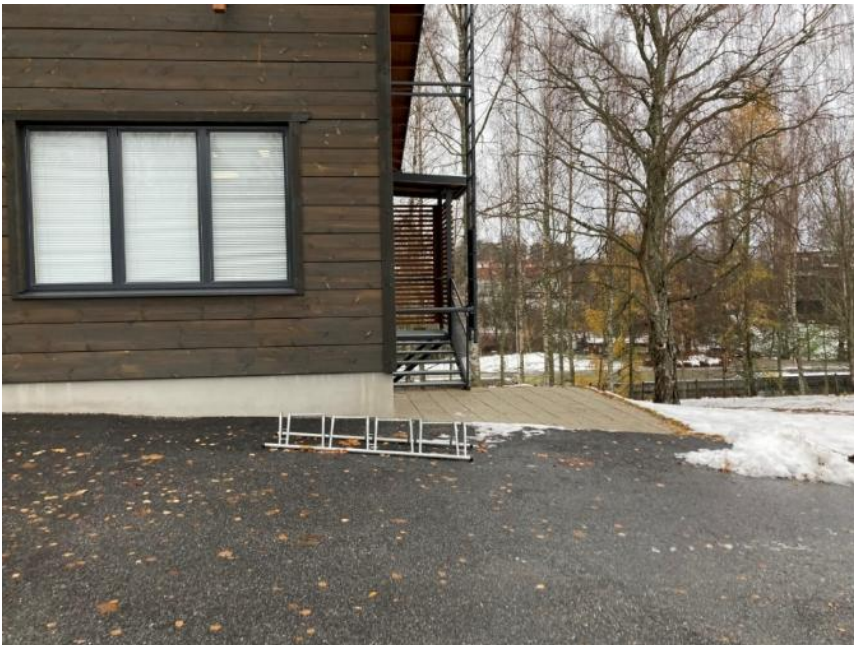
Esteettömiä autopaikkoja on 3 vierekkäin. Autopaikkojen kokonaismäärään nähden esteettömiä paikkoja on siis riittävästi. Opastekyltti on sijoitettu keskimmäisen paikalle noin 70 cm korkeuteen (mitattu lisäkilven alareunasta). Asennuskorkeus on todennäköisesti lumenmäärään nähden riittävä. Opaste tulee kuitenkin jäämään piiloon keskimmäiselle paikalle pysäköidyn ajoneuvon taakse. Matkaa lähimmille esteettömille oville on noin 20–30 metriä. Esteettömiltä paikoilta tulisi olla matkaa lähimmälle ovelle enintään 10 metriä. Esteettömät pysäköintiruudut ovat liian kaukana esteettömistä ovista.

Polkupyöräteline on siirtynyt esteeksi kulkureitille. Pyörien paikkaa osoittava opaste puuttuu.

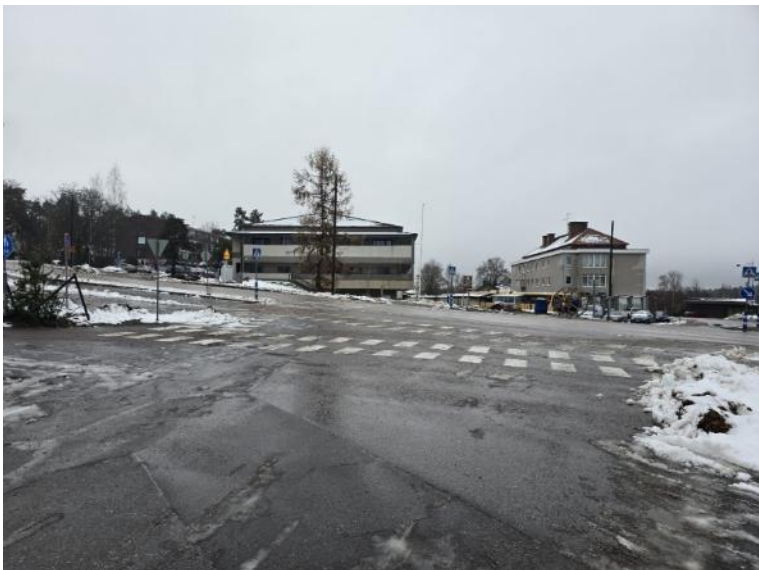
Kuva 1

Vanhan Vääksyn Asikkalantien ja Vesijärventien risteyskohta on keskeinen ja paikoin ongelmallinenkin kohta liikenteen näkökulmasta. Kulkuväylät Vanhan Vääksyn keskustassa ovat paikoin huonokuntoisia; alueen asfaltissa on monin paikoin halkeamia ja vaurioita. Vesijärventien ylitse kulkee jostain syystä 2 suojatietä vierekkäin, mikä tuntuu osin epäkäytännölliselle ratkaisulle. Iso haaste on myös Aurinkovuoren koulun suunnalta Vanhaan Vääksyyn suuntautuva koululaisliikenne eritoten pyörien ja sähköskuuttien näkökulmasta katsottuna. Liikennenopeudet kasvavat liian suuriksi kevyen liikenteen väylän alamäessä (kulkee ranskalaisen kyläkaupan ohitse), vaikka ranskalaisen kyläkaupan kohdalla onkin puomi rajoittamassa kulkuvälineiden nopeuksia. Vaaratilanteita voi syntyä myös pohjoisesta Asikkalantieltä Vanhaan Vääksyyn suuntautuvasta liikenteestä.

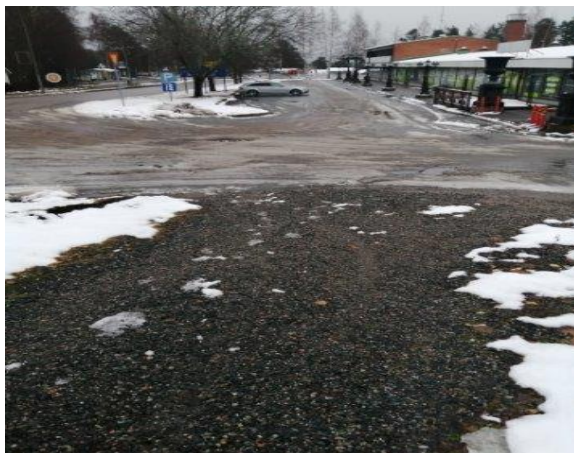
Kuva 2

- Kulku Vesijärventieltä Ranskalaisen kyläkaupan suunnasta Asikkalantien viereiselle parkkipaikalle ei ole asfaltoitu, vaan hiekkapohjainen (Kuva 2)

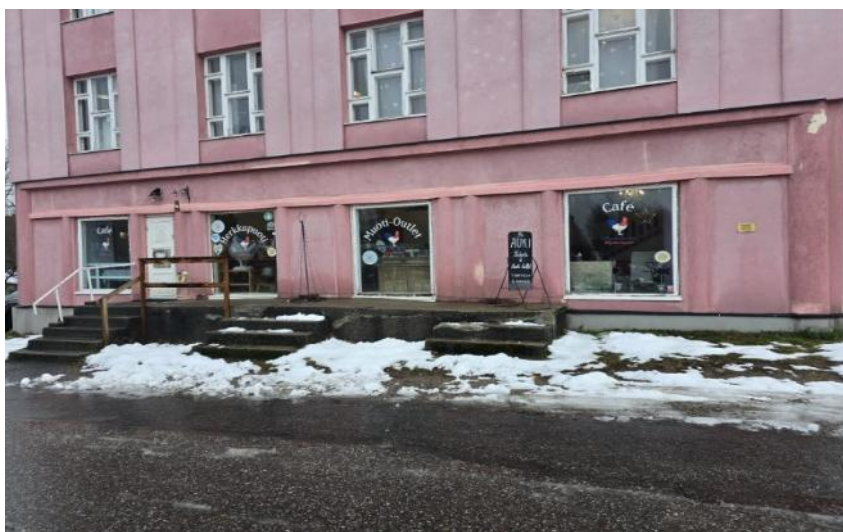
Kuva 1

- Kyläkaupan sisäänkäynti on aivan Vesijärventien vieressä. Sisäänkäynti on monelakin tapaa esteettömyyden näkökulmasta haastava/huono; talvella lumi voi tukkia kulkuväylää rakennukseen, betonirappuset- ja tasanne ovat huonohkossa kunnossa ja tasanne on kapeahko ajatellen pyöräavusteisella kulkuvälineellä kulkemista. Ovi- aukko on myös liian kapea. Aivan oven suussa on pari käsijohdetta, mutta betonitasanteella ei lainkaan. Valaistus kaupan edustalla on erittäin puutteellinen (valaistusta ei juuri ole).

- Opasteita pihalla ei juurikaan ole lukuun ottamatta betonitasanteella olevaa liikkeen aukiolokylttiä.

- Luiskaa rakennukseen ei ole.

- Kauppaan johtavia portaita on kolme; yksi johtaa suoraan pääovesta tasanteelle ja siitä sisään, kaksi portaikkoa tasanteelle.

- Pysäköintipaikkaa ei ole lainkaan. Nykyinen käytäntö, jossa autot ovat pysäköitynä kaupan eteen rappusten luokse on varsin epämääräinen ja se blokkaa sisäänkäyntiä liiaksi kaikilta kaupassa asioivilta.

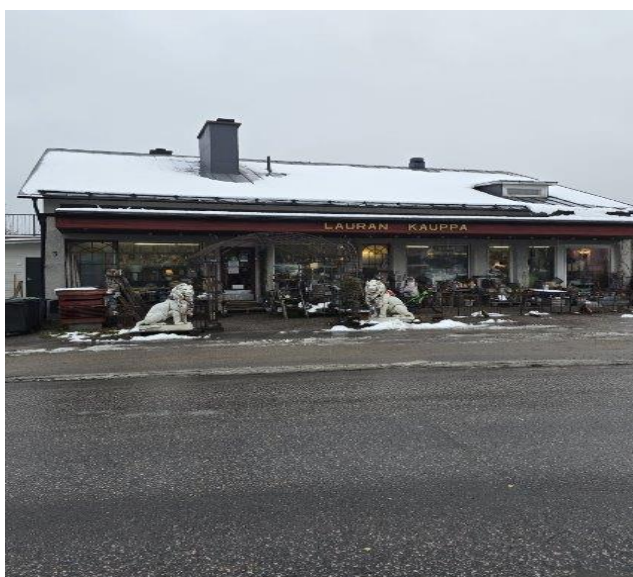
Kulkuväylä rakennukseen ei ole esteetön, sillä sisäänkäynnin kohdalla on portaat ja kynnyks. Vanhan Vääksyn alueella asfaltti on paikoin huonokuntoista, mikä hankaloittaa liikkumista.

Tontilla ei ole erityistä opastusta, mutta kaupan sijainti on keskeinen Vanhan Vääksyn keskustassa, mikä helpottaa asiakkaita löytämään sen.

Kaupan edessä ei ole selkeästi merkittyä virallista parkkipaikkaa, mutta saattoliikenne pääsee kuitenkin kaupan eteen. Viereisen rakennuksen parkkialue sekä linja-autoaseman parkkialue kuitenkin lähellä. Linja-autoasemalta ei ole suoraa reittiä Lauran kaupalle, vaan vierailijat joutuvat kiertämään pidemmän reitin risteysalueella olevan suojatien kautta.

Sisäänkäynti olisi hyvä saada täysin esteettömäksi. Mahdollisuuksien mukaan olisi hyvä saada vaihtoehtoinen reitti kauppaan, jossa olisi ramppi/luiska. Alueen kehityksessä on tärkeää ottaa huomioon sekä nykypäivän tarpeet että sen historiallinen arvokkuus. Kaupan eteen voisi sijoittaa esteettömiä parkkipaikkoja. Linja-autoaseman ja Lauran kaupan välille voisi lisätä suojatien helpottamaan kaupassa asiointia. Suojatien lisääminen ei välttämättä ole paras ratkaisu, sillä se saattaisi entisestään hankaloittaa liikennettä. Parempi ratkaisu olisi rajoittaa autoliikennettä kokonaan Vanhan Vääksyn alueella, mutta tämän toteuttaminen ei ole niin yksinkertaista.

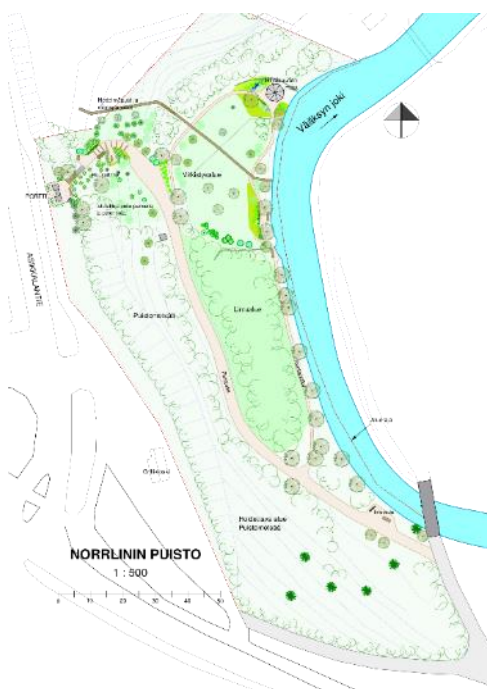
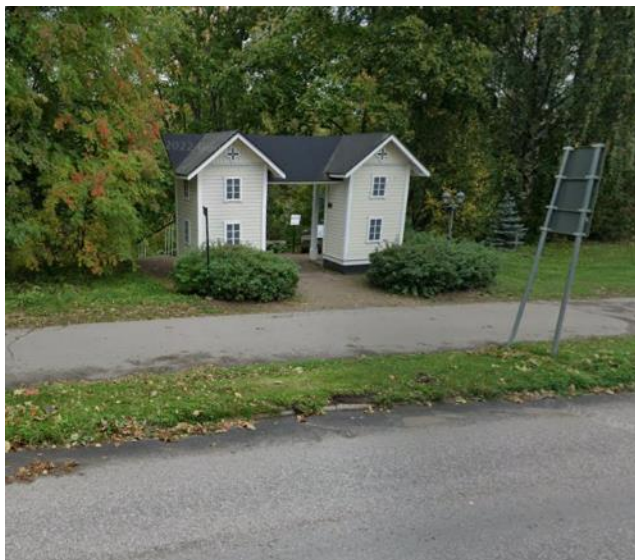
Kulku Norrlinin puistoon tapahtuu joko pääportin kautta, joka sijaitsee Asikkalantien varrella tai vaihtoehtoisesti Vääksyn kanavan kautta, kohdasta, jossa kanava ja Vääksynjoki risteävät. Pääportti saattaa vaikuttaa siltä, että reitti puistoon olisi esteetön, mutta näin asia ei valitettavasti ole. Heti portin jälkeen reitillä on useammat portaat, mikä estää esteettömän kulun esimerkiksi pyörätuolilla tai lastenvaunujen kanssa. Puistoalueella on hiekkateitä ja polkuja, jotka voivat vaikeuttaa liikkumista. Epätasaiset ja pehmeät pinnat tekevät liikkumisesta haastavampaa, mikä voi rajoittaa puiston saavutettavuutta osalle kävijöistä. Puistoalueelle on lisätty penkkejä, jotka tarjoavat mahdollisuuden levähtää.

Alueella on hyvät opastukset. Puistoalueelle on sijoitettu puistosta ja sen historiasta kertovat infotaulut sekä puiston kartta. Vastaavat infotaulut löytyvät myös toisesta sisäänkäynnistä, joka on Kanavan puolella. Lisäksi pääportilla on infokyltti, joka ohjaa kävijät puistoalueelle.

Pääportin yhteyteen voisi lisätä esteettömän kulkureitin, kuten rampin tai luiskan. Opasteet voisivat kertoa, mikä sisäänkäynti on esteetön ja mitkä alueet ovat helpoimmin saavutettavissa. Varsinaisen pysäköintialueen järjestäminen on haasteellista, sillä pääportin läheisyydessä ei ole riittävästi tilaa, joten käytännössä pysäköintiin ei voida tehdä merkittäviä muutoksia. Tien toisella puolella olevalta parkkialueelta voisi lisätä suoran reitin, kuten suojatien, joka johtaa suoraan pääportille. Tämä helpottaisi erityisesti vanhusten, lasten ja vaikeasti liikkuvien kulkemista puistoon. Lisäksi olisi hyödyllistä panostaa puiston valaistukseen.

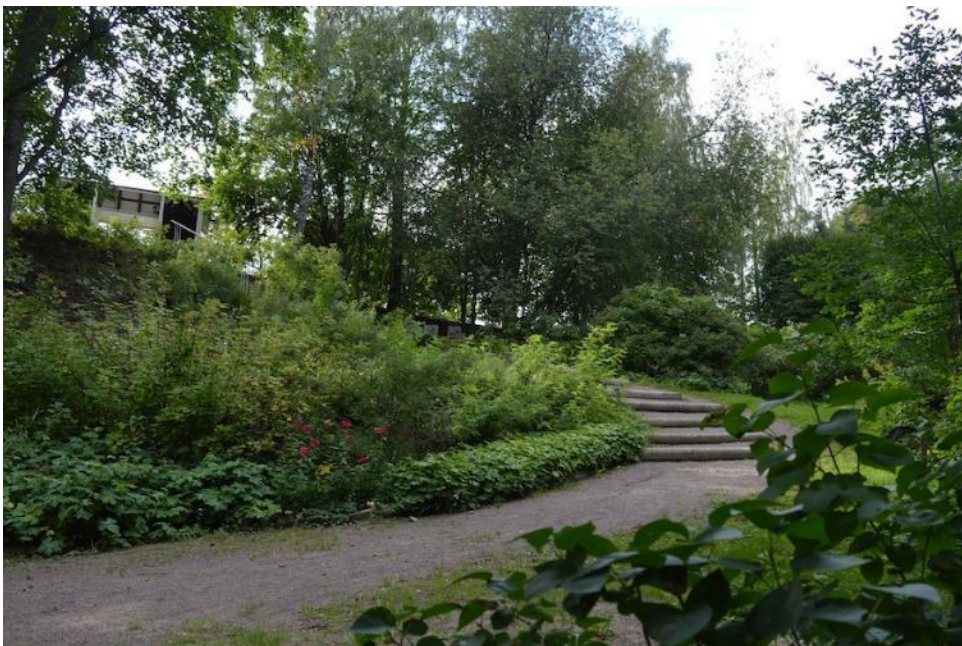
Alla olevassa kuvassa näkyy sisäänkäynnin yhteydessä olevat portaat.

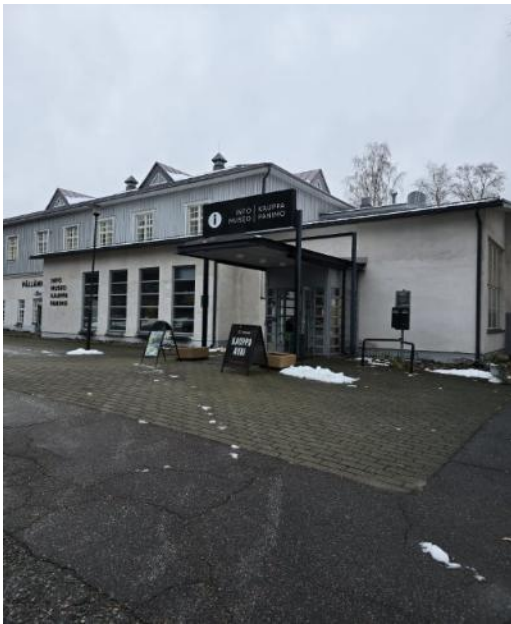
- Sisäänkäynti on lähes esteetön, se täyttää suurimman osan esteettömyysvaatimuksista.
- Kulku parkkipaikalta rakennuksen sisäänkäynnille on esteetön.
- Pieni kynnyks ja manuaalinen ovi sisäänkäynnin yhteydessä.
- Oviaukko kapea, mikä hankaloittaa esim. pyörätuolilla kulkemista.
- Läheisen suojatien kohdalla on pieni kanttari siirryttäessä jalkakäytävälle.

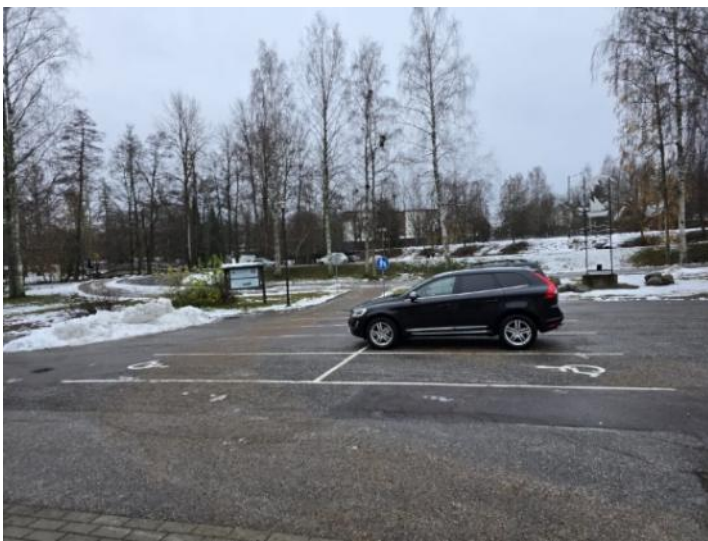
- Päijänne-talon edessä pysäköintialue, jossa yhteensä 10 parkkipaikkaa, joista 2 on varattu inva-pysäköintiä varten.
- Esteettömiksi tarkoitetut parkkipaikat eivät todellisuudessa ole esteettömiä, sillä ne ovat samankokoisia muiden parkkiruutujen kanssa (n. 2500 mm leveä).
- Esteettömän parkkipaikan tulisi olla vähintään 3600 mm leveä.
- Inva-paikat merkitty vain maahan
- Saattoliikenne pääsee oven eteen

- Esteettömät pysäköintipaikat asianmukaisiksi (oikean kokoiset ja lähellä sisäänkäyntiä)
- Selkeä opastus esteettömille pysäköintipaikoille

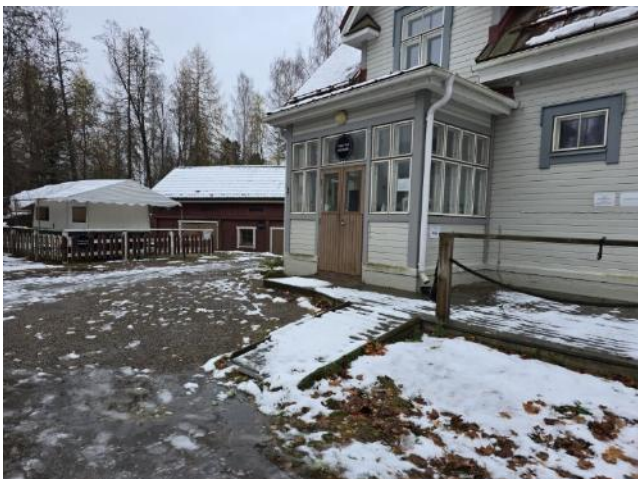
Kuva 1

- Alueen saavutettavuus liikkuma-avusteisella kulkuvälineellä on hyvällä tasolla; Alueelle pääsee Meijeritie 1 parkkipaikalta, kanavan suunnalta, sekä Toivo Kärjen/Lasten Elämyspuistoista käsin. Tiekulkuväylät Wine Cafen läheisyydessä ovat pääosin hiekkapohjaista tiestöä. Kahvilaan pääsee sisälle kahdesta ovesta.

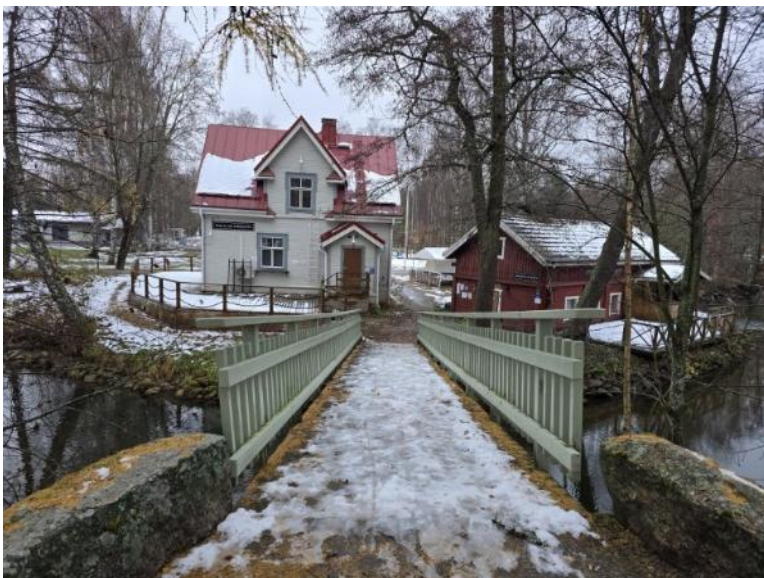
Kuva 2

Kahvilan pääoven yläpuolella on kahvilan nimikyltti asianmukaisesti. Meijeritie 1 - tienristeyksessä on hyvä opaste kahvilalle.

Pääsisäänkäynnillä on luiska, joka on mitoitukseltaan oikeanlainen, mutta luiskan materiaali (puu) tekee siitä vaikeakäyttöisen ja luiskan sivuilla ei ole kaidetta. Toisella puolen taloa sisäänkäynnillä ei ole luiskaa.

Pääoven edessä on pieni kynnyks sisäänkäynnille ja talon toisen puolen sisäänkäynnillä on portaat kaiteen kera.

- Kahvilan viereen tarvitaan inva-paikka
- Kahvilan läheisyydessä voisi olla jonkinlainen selkeämpi isompi parkkipaikka - alue (lähinnä kesäaikana) kaikkia autoilijoita varten verrattuna nykytilaan. Jos isompaa parkkialuetta ei ole mahdollista rakentaa kahvilan läheisyyteen, Meijeritie 1 - parkkipaikka on tällöin paras vaihtoehto henkilöliikenteen saattoliikenteelle ja parkkipaikka
- Opastusta (kylttejä tms.) kahvilalle paremmaksi Meijeritie 1 parkkipaikalle ja/tai Kanavalta päin?
- Luiska metalliritilälliseksi (kunnossapito ja kestävyys), kaiteet luiskan sivuille ja lisäksi luiska voisi olla leveämpi
- Kahvilan pääoviaukko leveämmäksi (pyörällisillä apuvälineillä liikkuville)

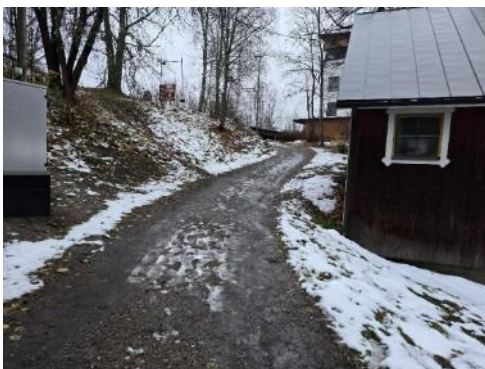
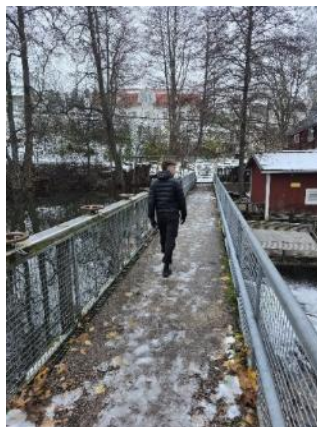
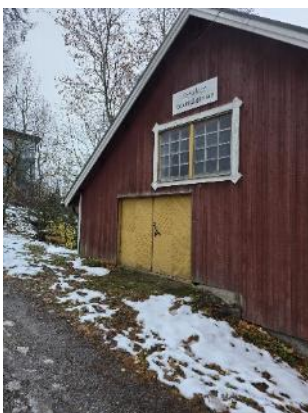
- Vanhan myllyn alue ei ole kaikkien ihmisten saavutettavissa
- Alueelle pääsee kahta eri reittiä, joko hiekkatietä pitkin tai Vääksyn kanavan reunaan pitkin

- Hiekkatie on mäkinen ja soveltuu parhaiten autolla kulkemiseen. Reitti ei ole suositeltava esimerkiksi pyörätuolilla tai inva-mopolla liikkujille, sillä tien jyrkkyys tekee liikkumisesta haastavaa
- Vääksyn kanavan kautta alueelle kuljettaessa on ylitettävä silta. Sillan jälkeen reitti jatkuu portailla, mikä tekee siitä esteellisen. Alueella ei ole talvikunnossapitoa, mikä voi aiheuttaa haasteita liikkumiselle talviaikaan

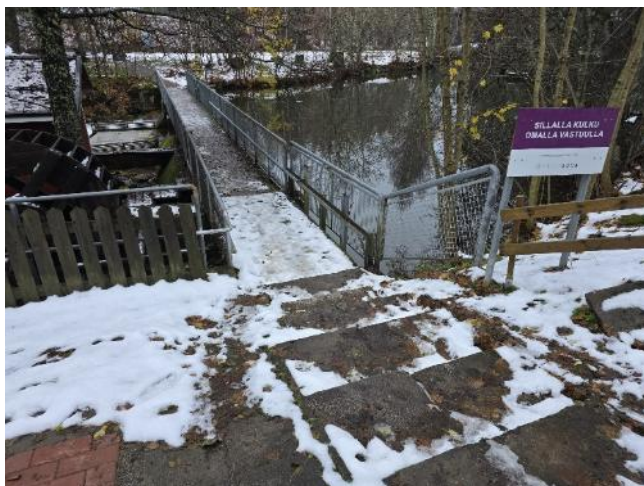
- Alueella on portaat, jotka näkyvät ylempänä olevassa kuvassa

- Alueelle virallinen parkkialue
- Lisää opastuksia kanavan puoleiselle kulkuväylälle

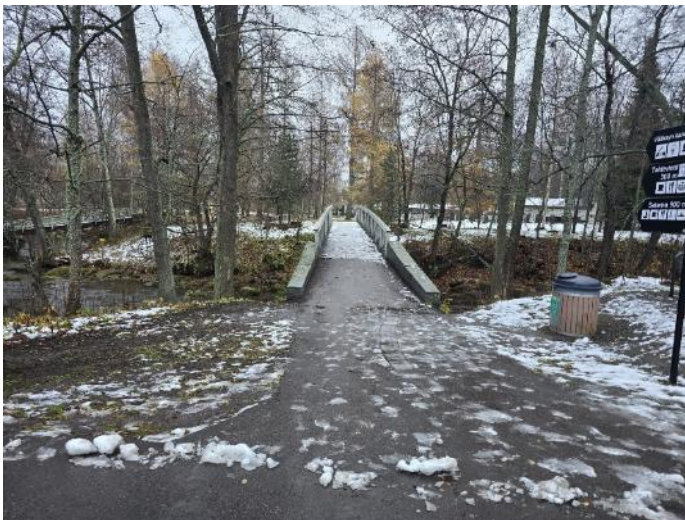
- Sillat hyvin jyrkkiä ja liukkaita, joten liikuntarajoitteisille kulku on haasteellista. Wine Cafe Jokirannan vierisessä sillasta puuttuu alareunasta suojarieuna, jolloin esim. näkörajoitteisen keppi voi tippua sillalta. Myös kulunohjaus huonoa...näkörajoitteinen voi kävellä ohi koko sillasta ja pahimmassa tapauksessa kävellä jokeen.

- Siltojen suojareunat ja kaiteet kuntoon, ja ennen kaikkea parempia siltoja ohjaavia elementtejä esim. korkeat kivetykset, jotka rajaavat kulkuväylän näkörajoitteisille
- Loivemmat sillat
- Siltojen suhteen paras vaihtoehto saattaa jopa olla kokonaan uusien siltojen rakentaminen
- Kanavan Helmeen luiska
- Kanavatien portaiden yhteyteen loivat luiskat. Rinne on jyrkkä, joten luiskan pitää olla mutkitteleva

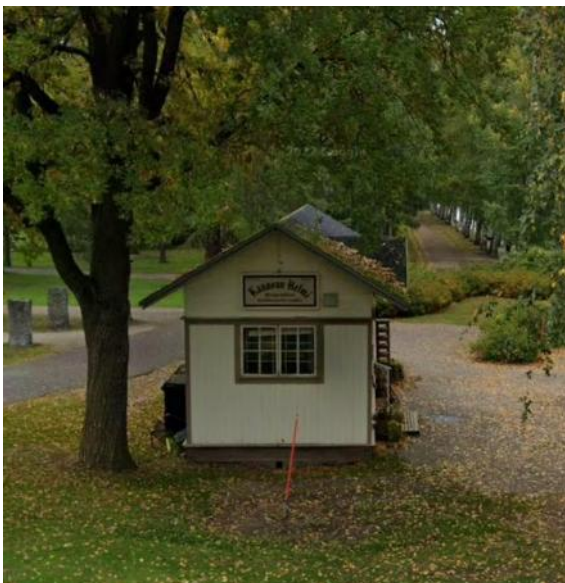
- Kesäisin ulkona terassi. Ulkoterassi esteetön, mutta sisälle ei ole kunnon luiskaa, joten liikuntarajoitteiselle henkilölle kulku sisälle vaikeaa.

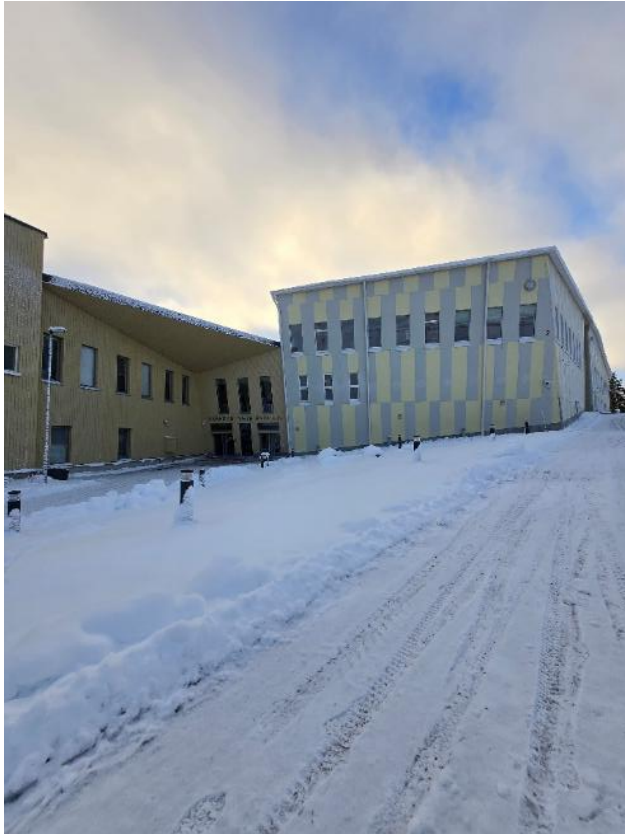
Pääsisäänkäynneillä ei ollut kululle esteitä eikä erillisiä luiskia, sillä kulku rakennukseen oli maan tasalle suunniteltu. Piha-alueella on paljon korkeuseroja ja osa kulkureiteistä on jyrkkiä ja kaltevia, jonka vuoksi todella haastavia ja raskaita pyörätuolilla kelattaviksi. Alla olevasta kuvasta näkee korkeuserojen suuruuden, kulku pysäköintialueelta yläpihan sisäänkäynnille on pitkä ja jyrkkä.

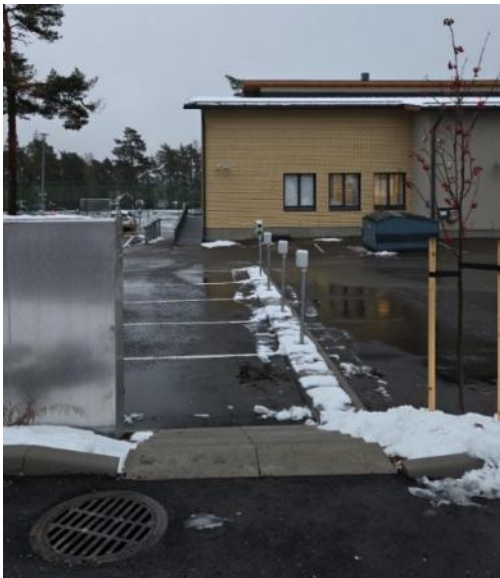
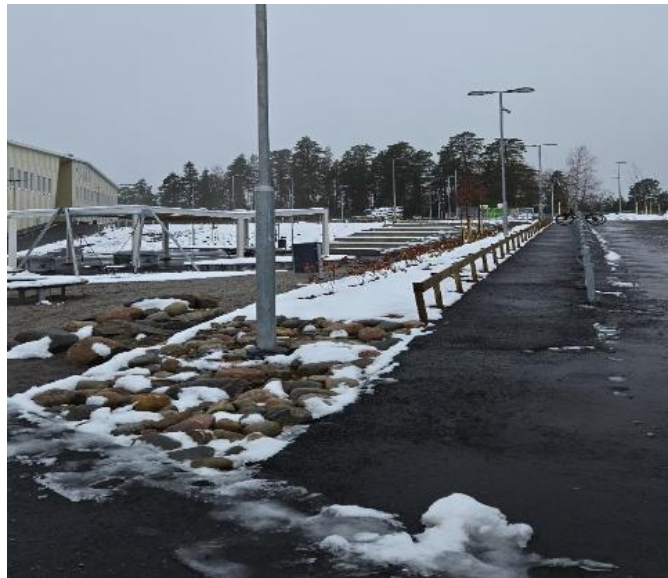
Pääsisäänkäynti (A):n tasolta vievät portaat ylätasolle, jossa sisäänkäynti (C, D ja E). Portaissa ei ole kaiteita. Toiset portaat sijaitsivat lähellä pääsisäänkäyntiä (A), jotka tulivat parkkialueelta pääkulkuväylälle. Näissä portaissa ei ollut kaidetta.
