Esteettömyyskartoitus

Vääksyn keskusta-alueen ulkotilojen esteettömyys

LAB-ammattikorkeakoulu

12/2024

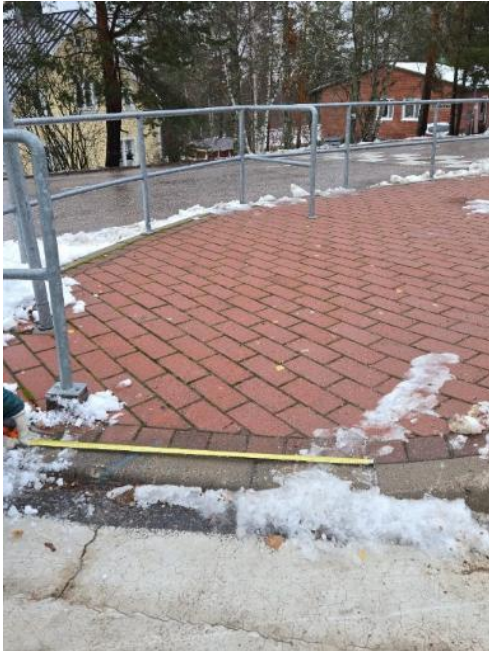
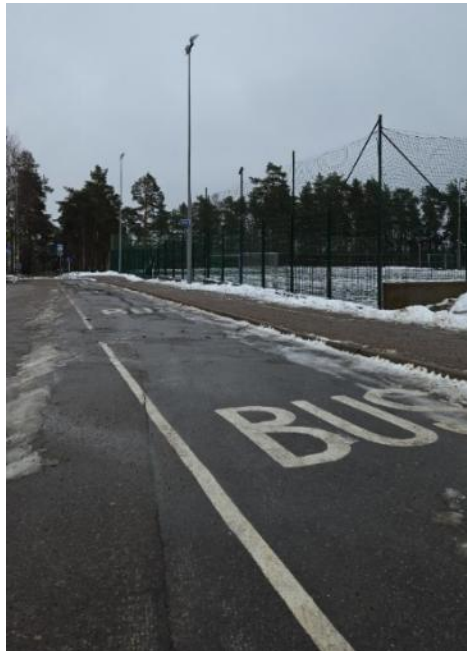
Rakennuksen läheisyydessä sijaitsee linja-autoille tarkoitettu saattoalue. Linja-autoille varatulla saattoalueella osa alueen kivetyksistä ylitti sallitun korkeuden. Korokkeelle menevä kynnyksetön kulkuväylä oli myös liian kapea viereisen metalliaidan esteen takia.

Linja-autopysäkillä kulkuväylä korokkeelle on liian kapea, koska metallinen aita kaventaa korokkeelle pääsyä. Kulkuväylältä tulisi poistaa metallinen aita ja leventää koroketta.

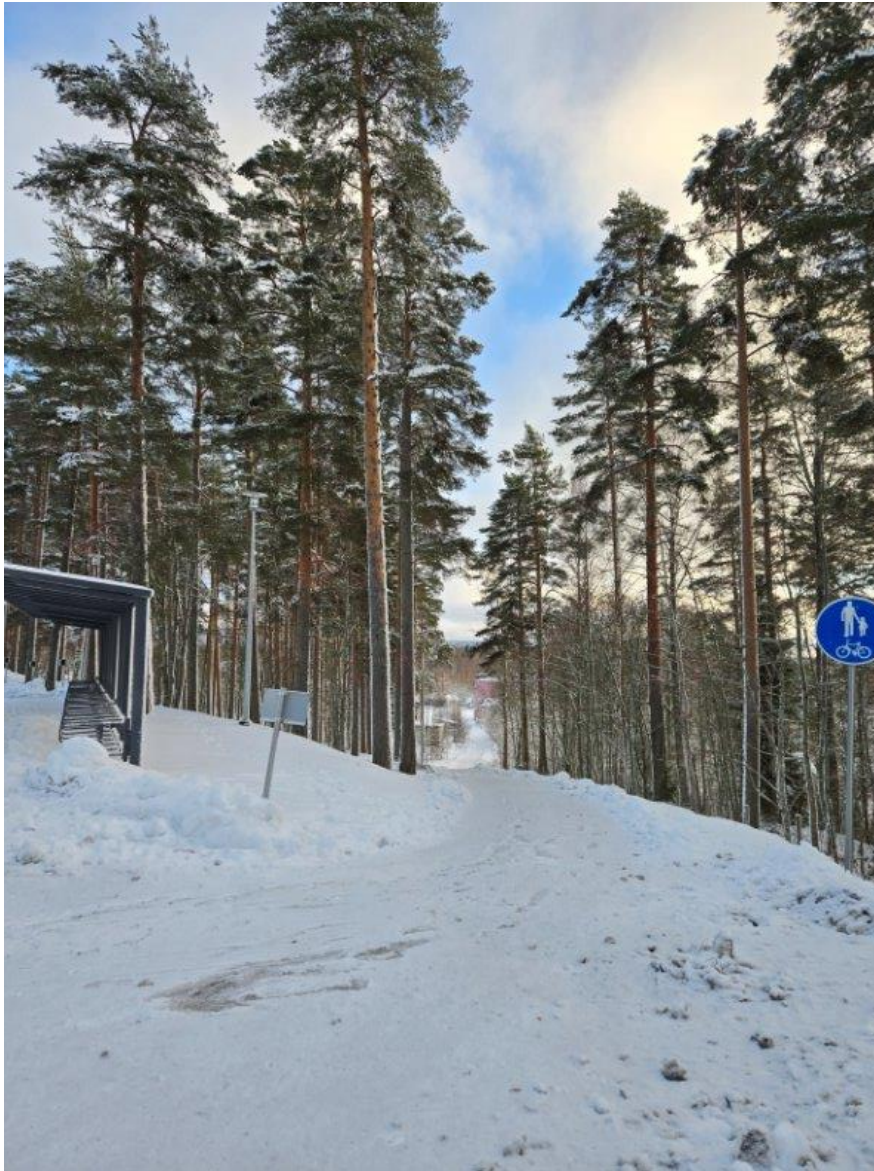
Kouluraitti koulun sisäpihalta kuvattuna.

Aurinkovuoren koulun ja Vääksyn Yhteiskoulun lukion vieressä sijaitsevan Asikkalantien varressa kulkee kevyenliikenteenväylä. Lahdentieltä tultaessa on Asikkalantien varressa hidaste juuri ennen ala-asteen ja lukion liittymää. Asikkalantie on mahdollista ylittää suojatietä pitkin, Koulukujan yli kulkee suojatie. Kaakosta saavuttaessa koulun takapihalle on reitti jyrkkää Kouluraittia pitkin mahdoton kulkureitti liikuntarajoitteiselle, vaihtoehtoinen reitti on huomattavasti pidempi ja sisältää sekin pitkän ja jyrkän ylämäen.

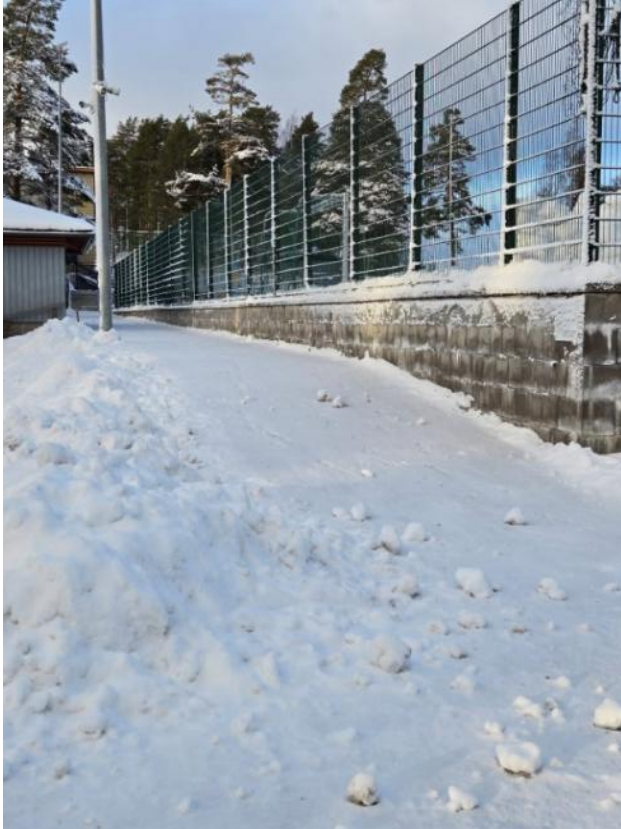
Kaakon suunnasta tullessa on jyrkkyydeltään määräykset ylittävä nousu pääoville johtavalle kulkureitille, kuva alla.

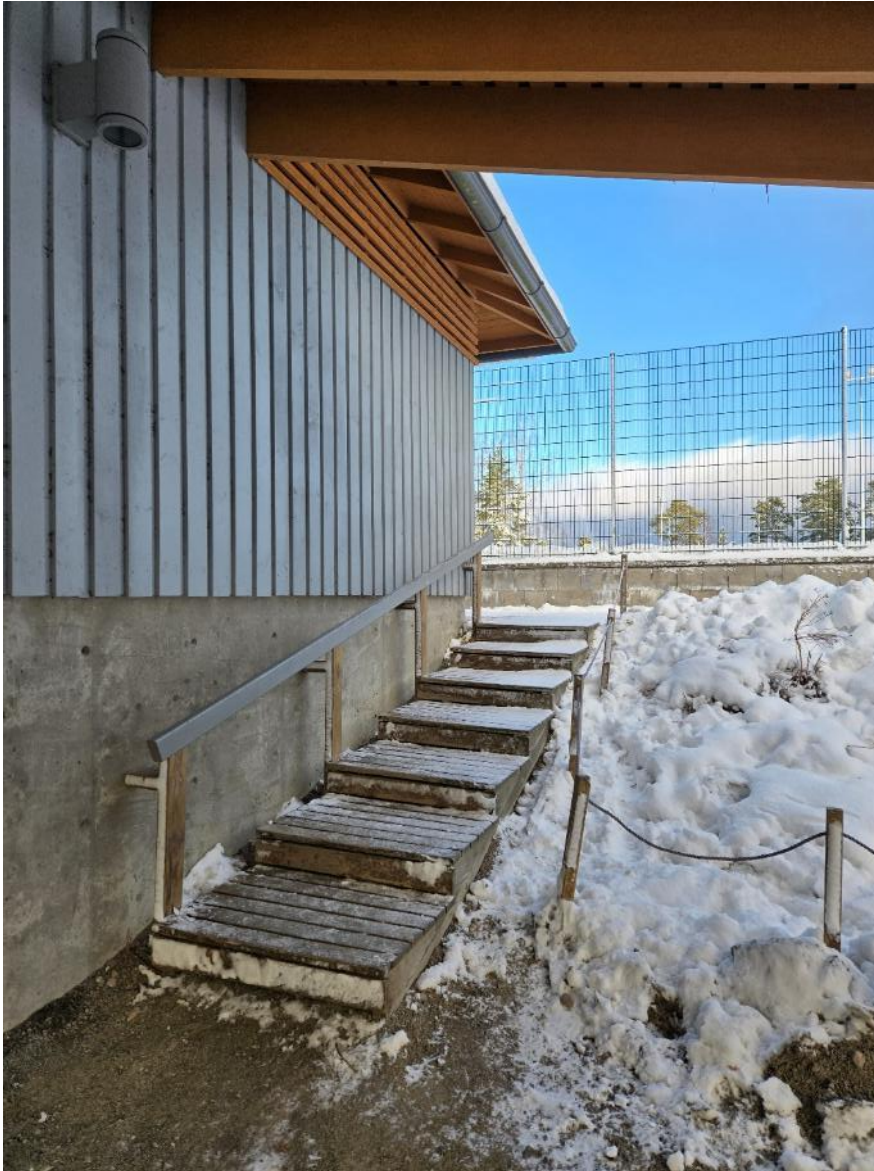
Takapihan leikkialueen katoksen portaat ovat vinossa ja käsijohde on vain toisella puolella portaita.

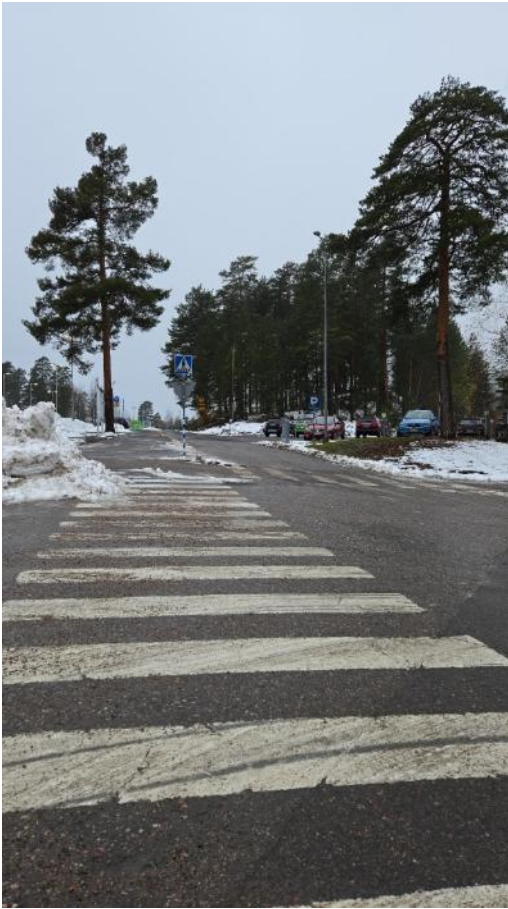
Pysäköinti ja saattoliikenne

Alueella on useita pysäköintiin varattuja alueita. Koulun läheisyydessä sijaitsee myös linja-autoille varattu saattoliikennealue.

Koulun pääovien välittömässä läheisyydessä ei ole invapysäköinnille varattuja paikkoja. Lähin invapaikka sijaitsee nuorisotilan pysäköintialueen tuntumassa.

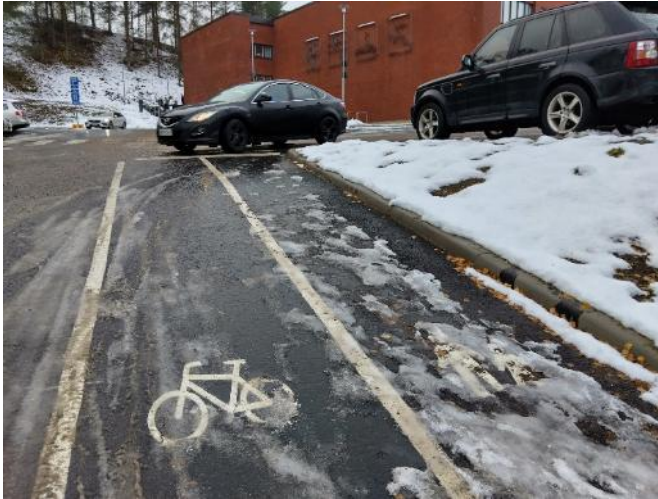
Kulku tiealueelta liikuntahallin pysäköinti- ja piha-alueelle on huomattavan jyrkkä. Myös pysäköintialueen itäinen puoli on kalteva.

Kulku tieväylältä pysäköintialueelle

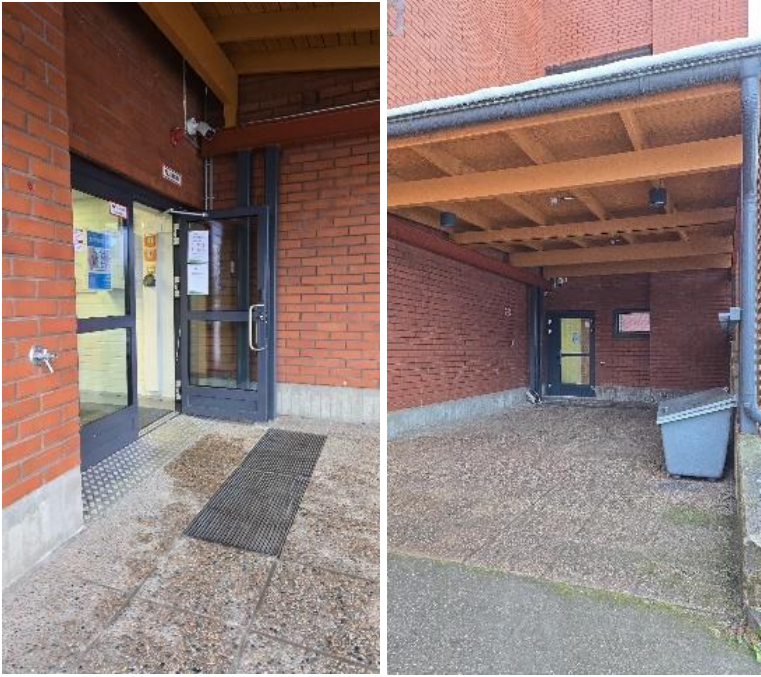
Sisäänkäyntejä on 3 kpl; itäinen, eteläinen ja läntinen. Itäinen sisäänkäynti sijaitsee parkkipaikkojen läheisyydessä ja toimii pääsisäänkäyntinä. Pääsisäänkäynti on varustettu esteetömällä luiskalla, läntinen ja eteläinen matalalla kynnyksellä. Pääsisäänkäynti ja läntinen sisäänkäynti ovat liikuntahallin piha-alueella tasaisia, eteläisen sisäänkäynnin kohdalla kaltevuutta on 8 %. Eteläinen sisäänkäynti sijaitsee rakennuksen takana, johon kulku portaita tai pysäköintialueen pohjoispäästä jyrkkää tietä pitkin.

Pääsisäänkäynti ja läntinen sisäänkäynti

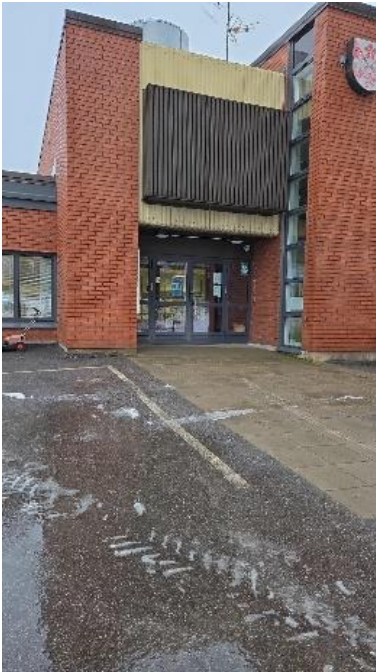
Eteläinen sisäänkäynti.

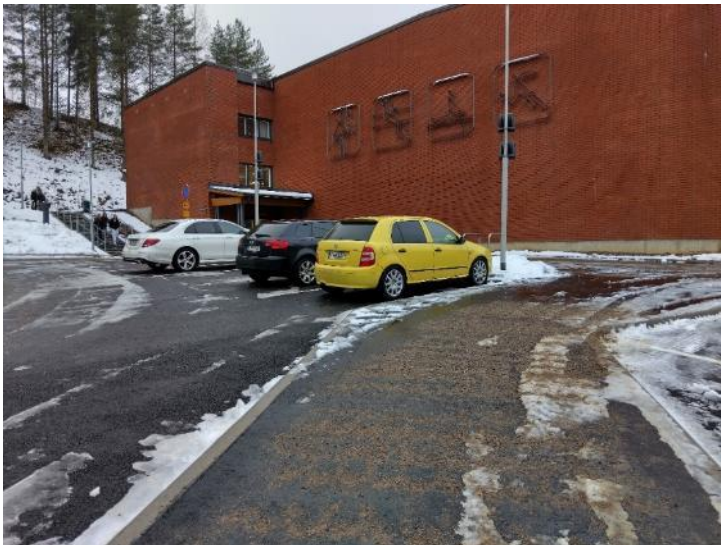
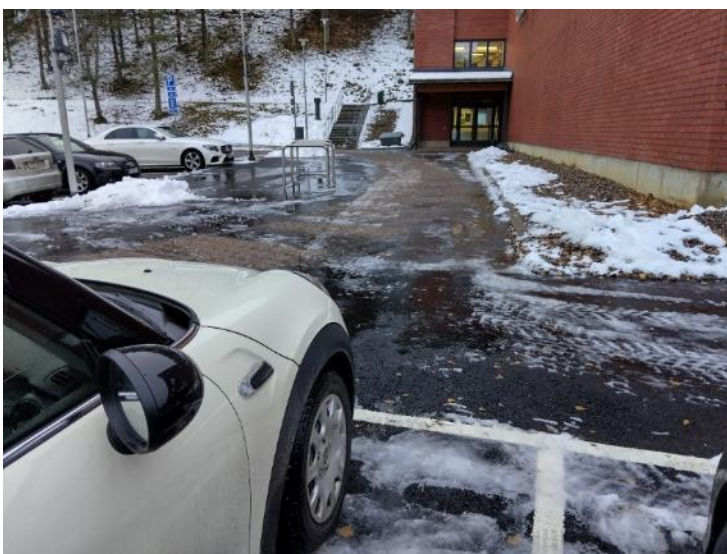
Kulkuväylät itäiseltä parkkipaikalta pääsisäänkäynnille.

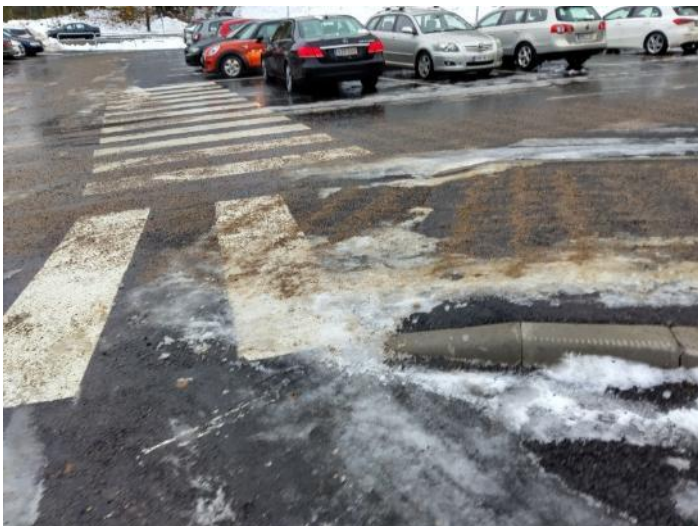
Ulkopuolisia luiskia liikuntahallin ympäristössä on pohjois- ja itäpuolella. Luiskat reunakivellä korotetulle kulkuväylälle ovat lyhyet mutta jyrkät. Mittauksen perusteella luiskien jyrkkyys on 16 % ja vaakasuuntainen pituus 0,5 metriä. Itäpuolinen korotettu väylä on alkupäästään myös jyrkkä.

Kuva x. Luiska suoja tieltä korotetulle kulkuväylälle

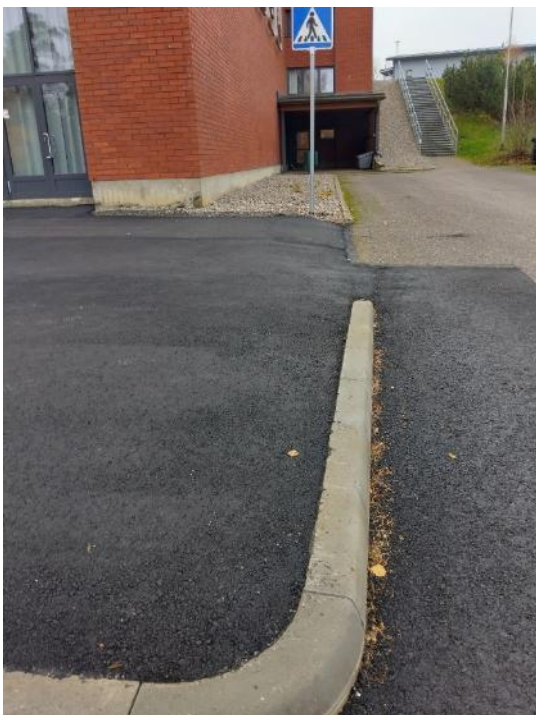
Kuva x. Pohjoispuolinen luiska korotetulle kulkuväylälle

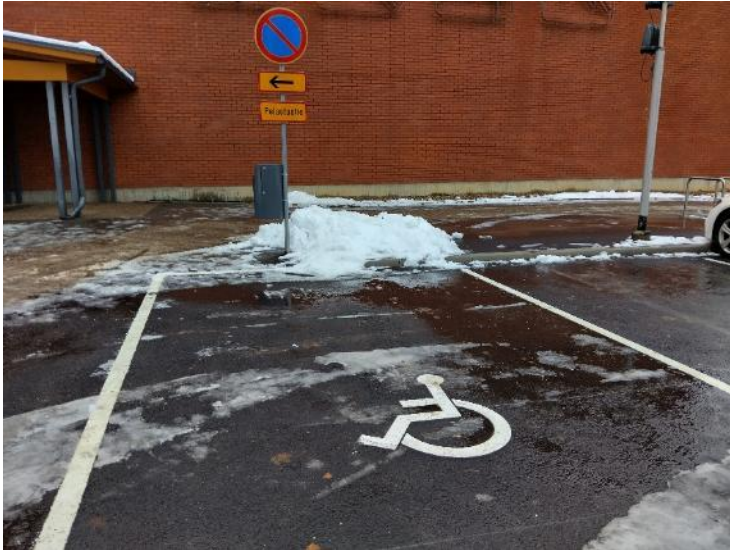
Pysäköintialue sijaitsee hallin pohjois- ja itäpuolella. Invapysäköinti on sisäänkäynnin läheisyydessä, mutta paikkoja ei ole merkitty invamerkeillä E2+H12. Paikoilla on asfalttiin maallattuna invamerkit, mutta nämä eivät talvella välttämättä näy. Itäisemmältä invapaikalta on madallettu kiveys kulkuväylälle, mutta se on estetty pysäköintiruudulla.

Kuva x. Pääsisäänkäynnin viereinen invapysäköinti

Invapaikat merkitään kyltein, poistetaan pysäköintipaikka kulkuväylältä, lisätään opastaulu ja opasteet pysäköintialueelle.

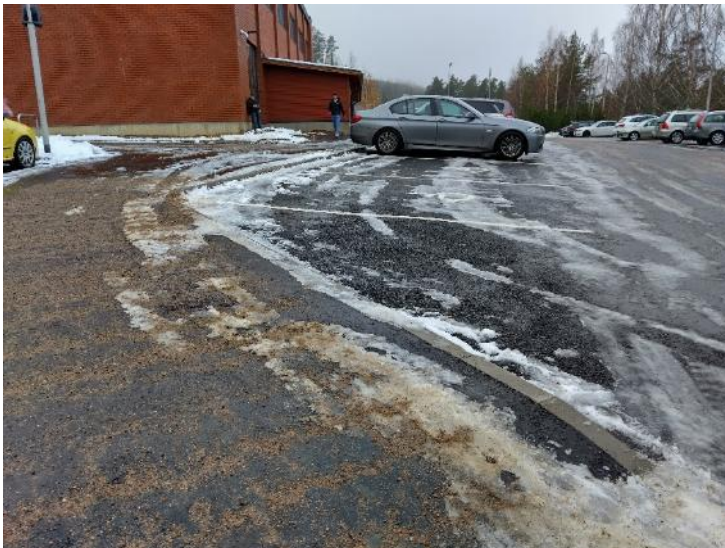
Kuva x. Itäisemmät Invapaikat ja korotettu kulkuväylä

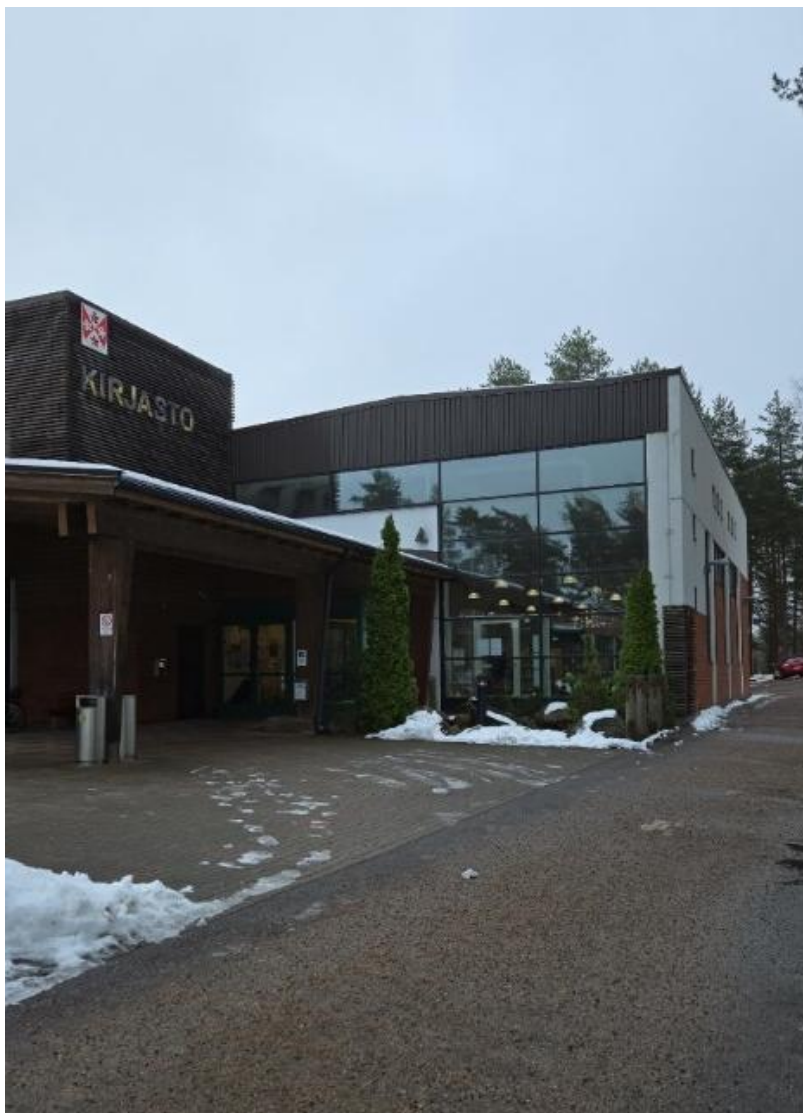
Kulku kirjastoon on rakennuksen piha-alueella esteetön. Pysäköintialueelta kulku on huomattavan kalteva sekä sivuttais- että pituussuunnassa. Pysäköintialueelta johtaa piha-alueelle myös portaat. Samassa pihassa kirjaston sisäänkäyntiä vastapäätä sijaitsee myös teknisen viraston sisäänkäynti. Päiväkodin sisäänkäynti sijaitsee rakennuksen päinvastaisella puolella. Kulku päiväkodin pääsisäänkäynnille on päiväkodin parkkialueelta pituus- ja sivuttaissuunnassa kalteva.

Kirjaston pääsisäänkäynti.

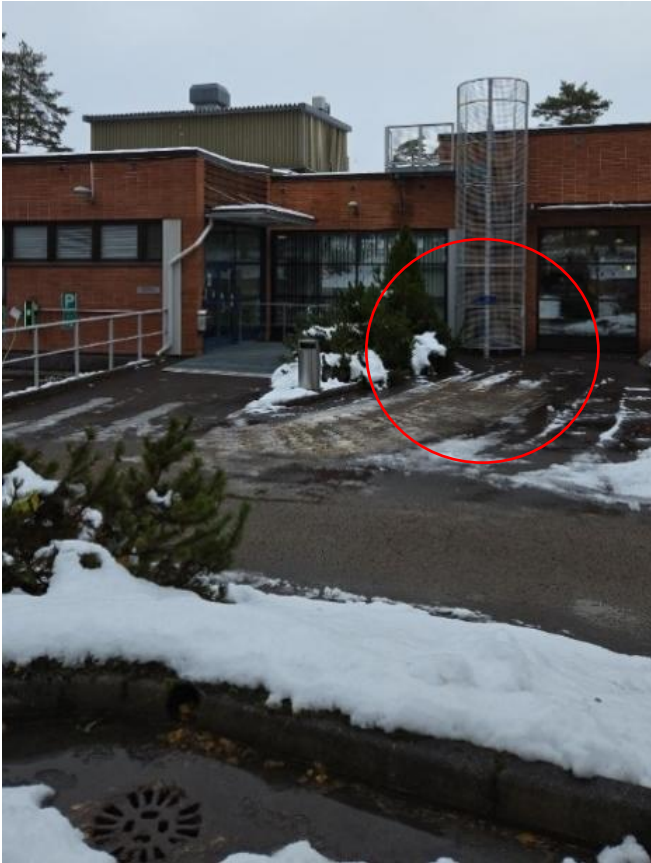
Teknisen viraston pääsisäänkäynti, invapaikka ympyröity.

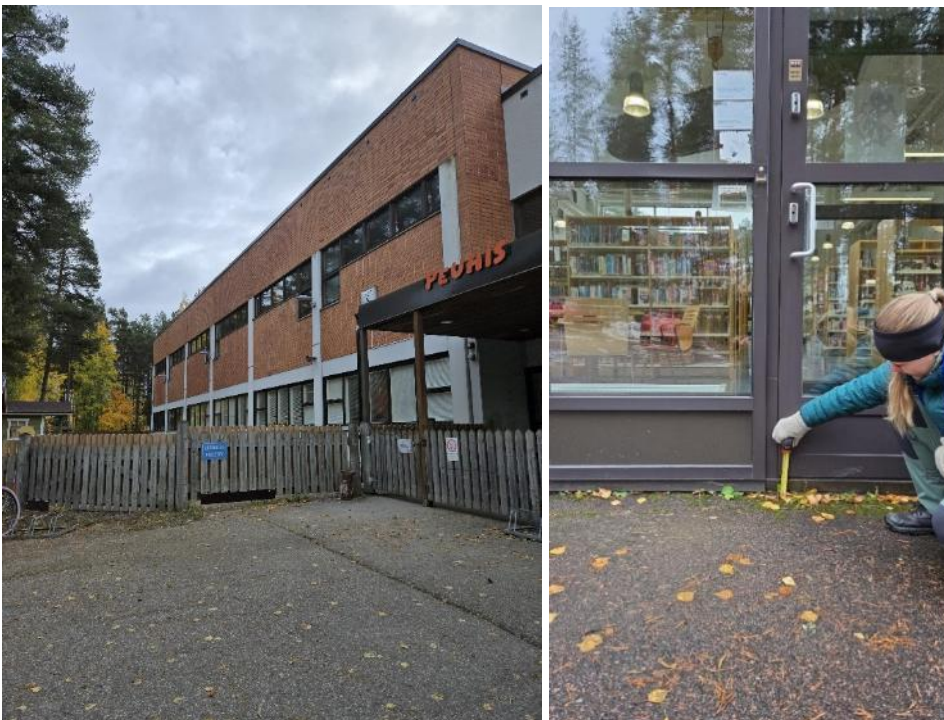
Päiväkodin sisäänkäynti ja kirjaston sivuovi.

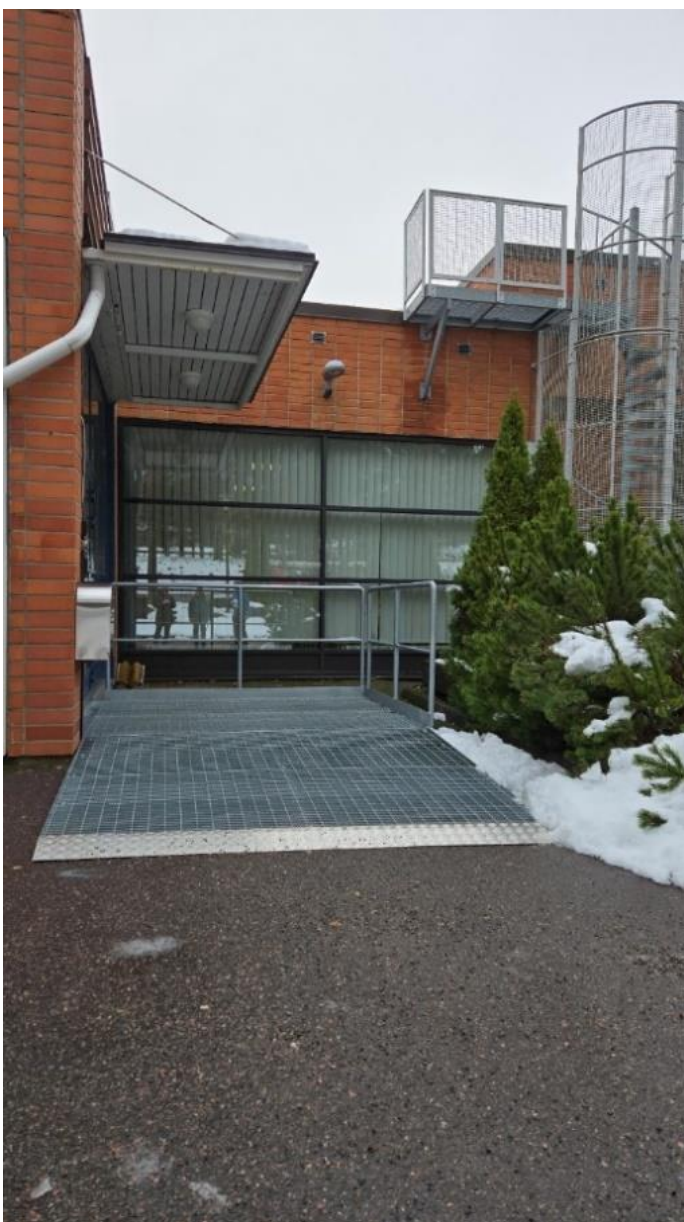
Pihassa on luiska teknisen viraston ovelle. Luiska on leveydeltään esimerkillisesti toteutettu, tämä on hyvä esimerkki luiskasta, jolla mahtuu esteettömästi liikkumaan myös avustajan kanssa liikkuva henkilö. Kaiteet alkavat vasta luiskan tasanteelta.

Teknisen viraston luiska.

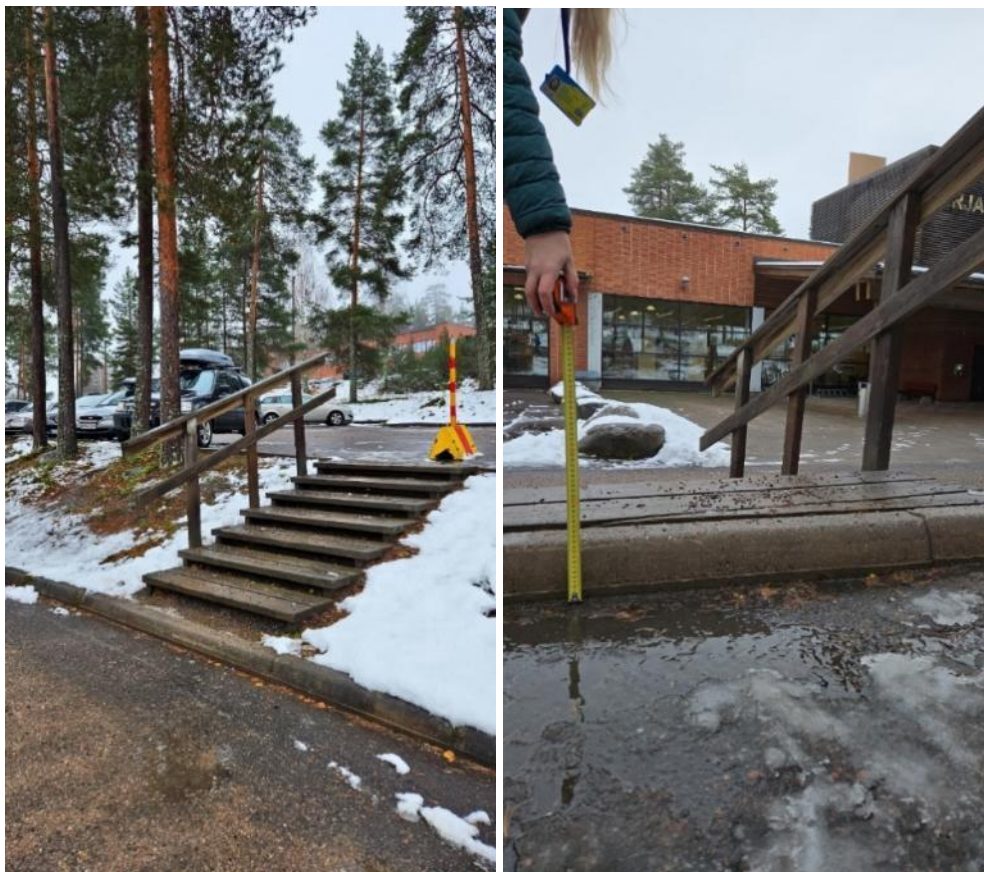
Parkkipaikalla on portaat, jotka vievät teknisen viraston ja kirjaston pääsisäänkäynneille. Portaissa kynnykset ovat alussa ja lopussa korkeat, sekä portaiden kaide oli huterana. Kuvat alla.

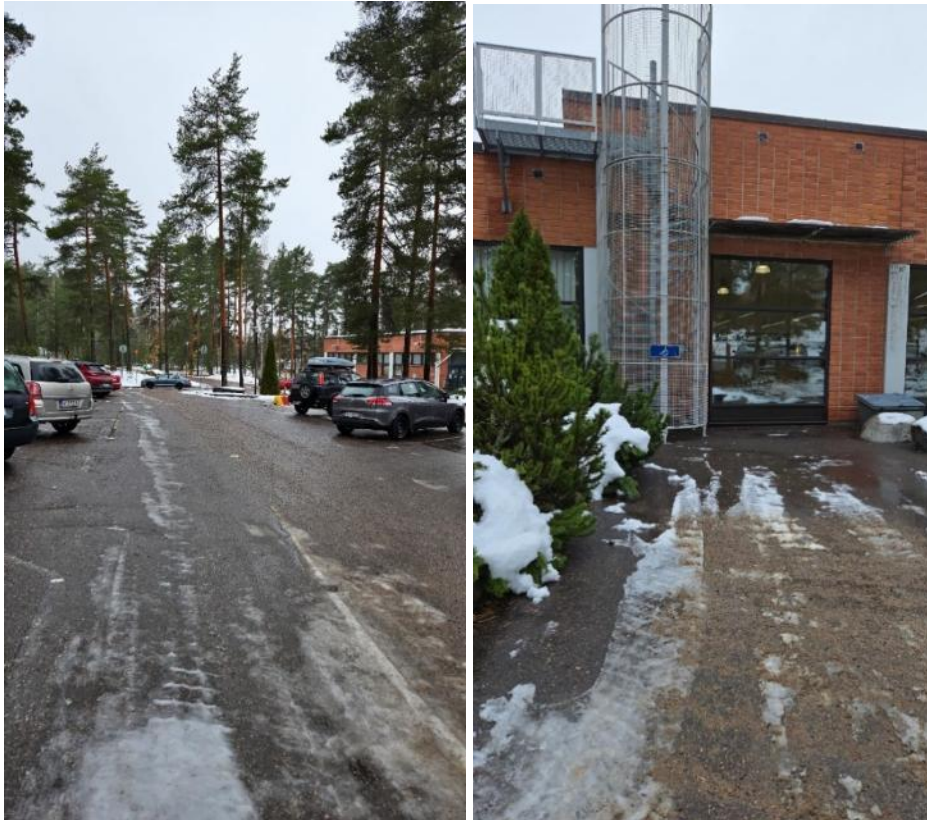
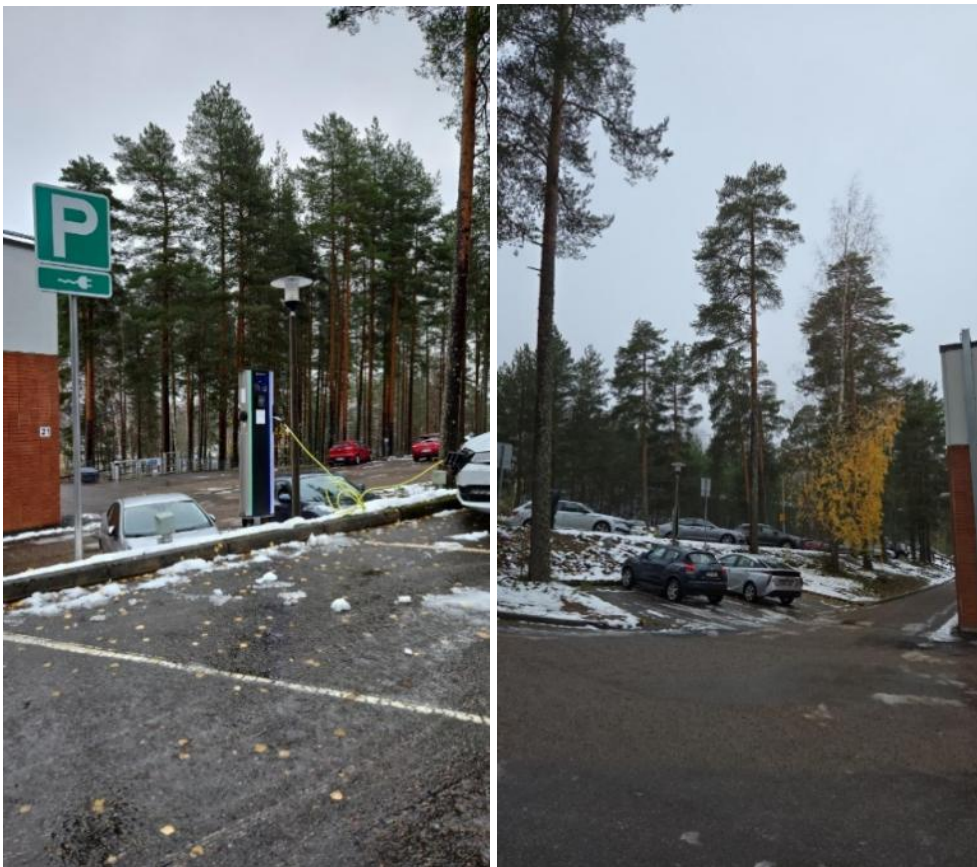
Kirjaston ja teknisen viraston piha-alueella on yksi invapysäköintipaikka, josta on esteetön kulku rakennukseen. Varsinainen pysäköintipaikoitus on maaston korkeuserojen vuoksi eri tasossa rakennuksen piha-alueeseen nähden. Sivupihan pysäköintipaikat ovat kaltevia ja jyrkässä rinteessä. Lastenvaunujen, tai liikkumisen apuvälineiden lastaaminen autosta liukkaaseen aikaan voi olla vaarallista.

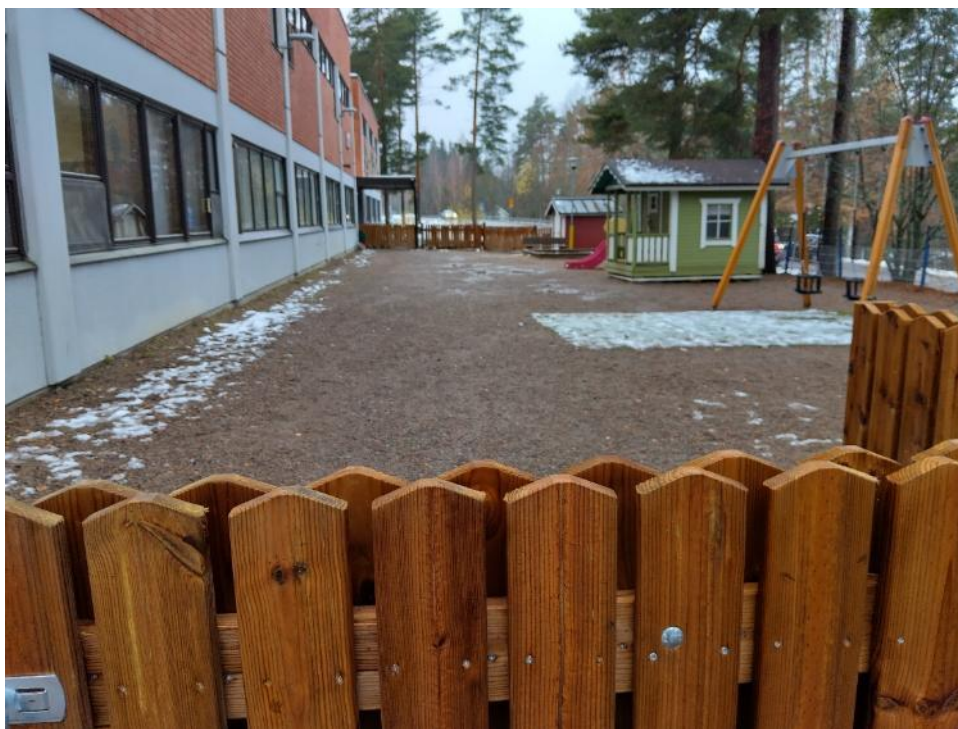
Piha-alueella sijaitsee kaksi leikkialuetta, jotka on rajattu toisistaan aidoin. Isompien lasten leikkialueelle on melko jyrkkä sorapintainen kulkureitti yläpihan parkkialueelta. Pienempien lasten leikkialueelle on kulku alapihan puolelta. Kulku on tasainen ja pinnoitus on soraa.

Pienempien lasten leikkialue.

Piha-alueen valaistusta voisi lisätä sekä parkkialueelle, että lasten leikkipihoille.

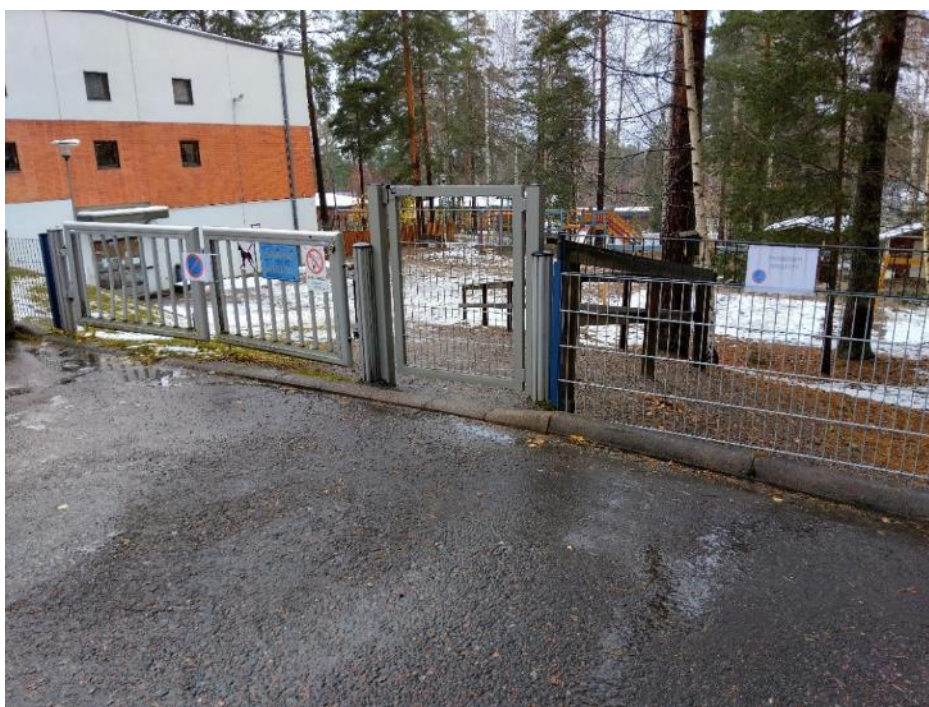
Isompien lasten leikkialue
