ASIKKALA

# Vääksyn keskusta-alueen esteettömyyskarttoitus

**LAB-ammattikorkeakoulu - Yhdyskuntasuunnittelu**

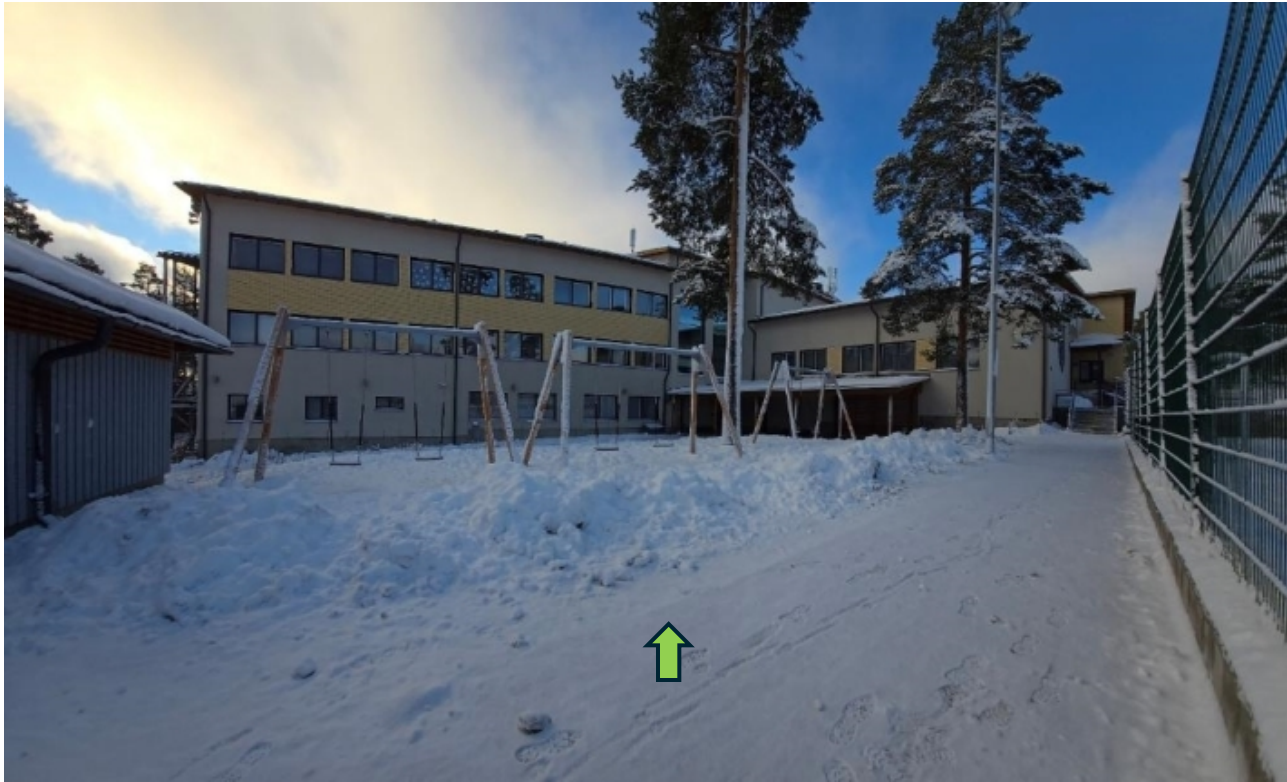
-Kaakosta saavuttaessa jyrkkä Kouluraitti mahdoton kulkureitti liikuntarajoitteiselle, vaihtoehtoinen reitti huomattavasti pidempi ja sisältää pitkän jyrkän mäen.  
-Kaakon suunnan pysäköintialueelta jyrkkä nousu pääoville johtavalle kulkureitille.

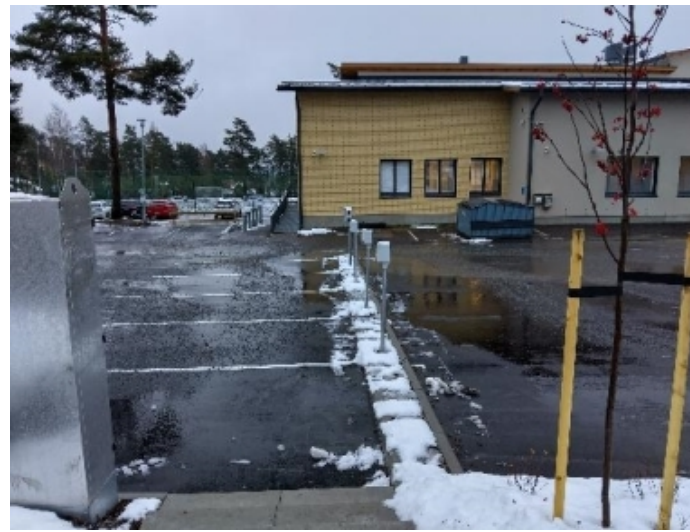
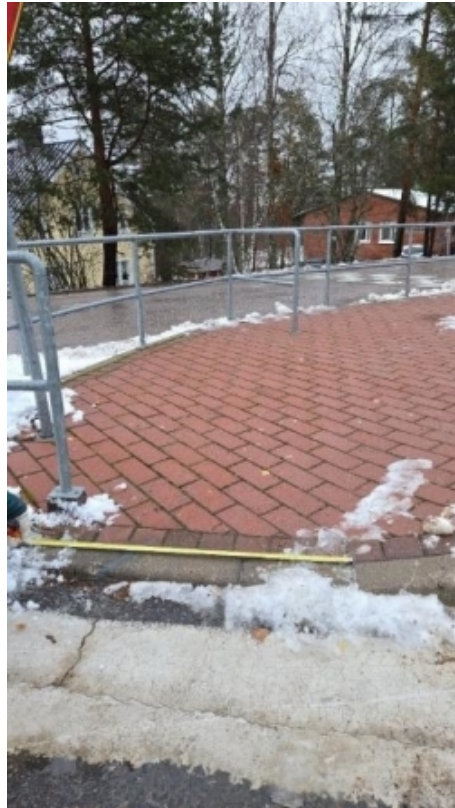
# Nuorisotila

- Vääksyn yhteiskoulun ja Aurinkovuoren koulun sekä nuorisotilan bussipysäkin kulku osittain estetty kaiteella
- Sisäänkäynnin yhteydessä luiska
- Sisäänkäynti esteetön
- Pysäköintialueella invapysäköinti luiskan vieressä, jonka käyttö estetty jäteastialla

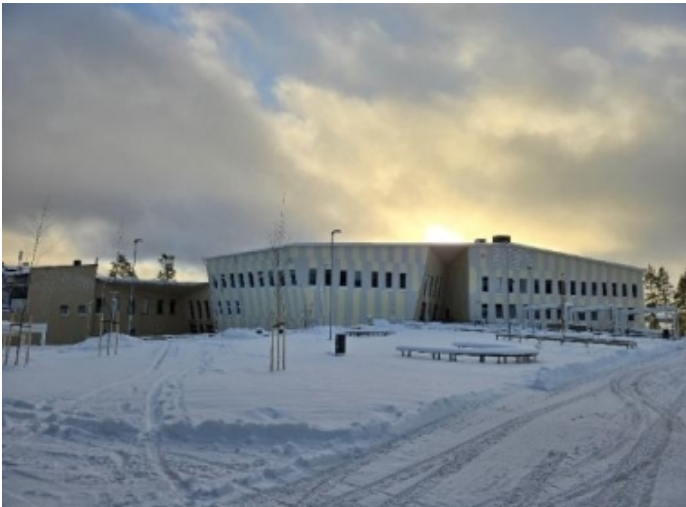
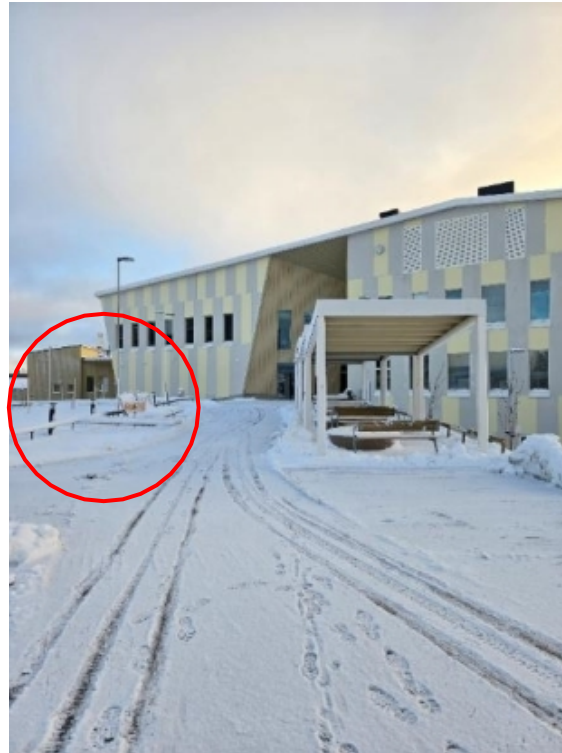
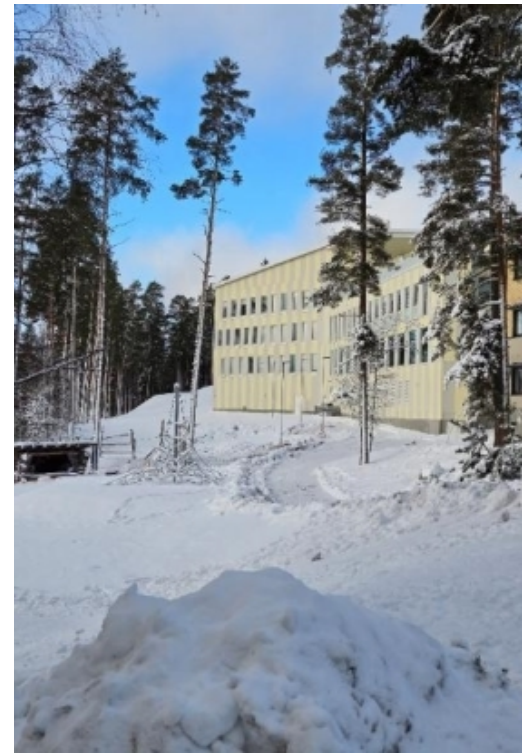
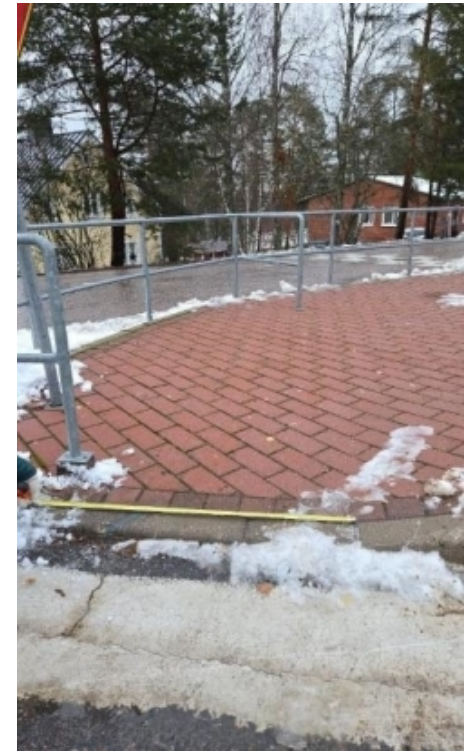
# Vääksyn yhteiskoulun lukio

- Pääsisäänkäynnit olivat esteettömät
- Inva-paikkoja pysäköinnille pääsisäänkäyntien läheisyydessä
- Invapysäköintipaikat auraamatta
- Pihan portaissa ei ollut kaiteita

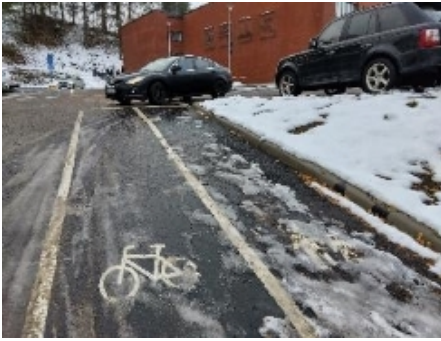
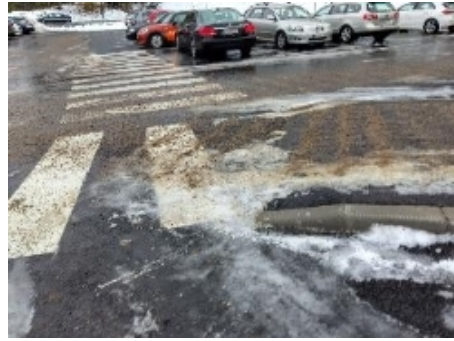
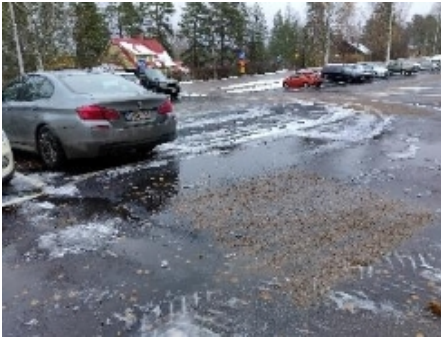
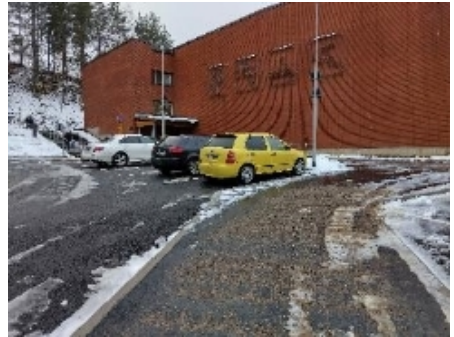
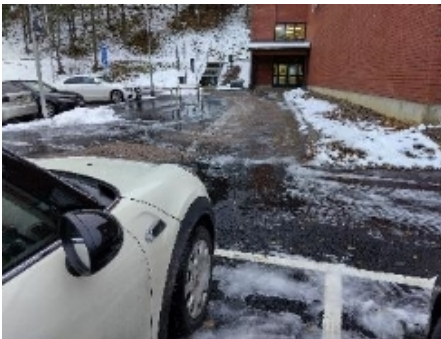
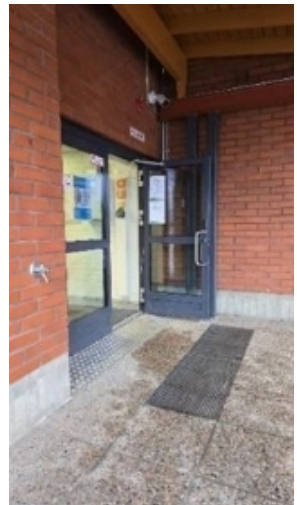
# Liikuntahalli

- Saapuminen liikuntahallin parkkialueelle ja edelleen korotetulle kulkuväylälle esteellinen voimakkaiden korkeuserojen vuoksi
- Sisäänkäyntiä lähinnä olevalta itäiseltä invapysäköinniltä (2 kpl) esteetön kulku, pohjoiselta (2 kpl) kulku estetty pysäköintipaikalla
- Pääsisäänkäynti esteetön
- Alueella ei opastaulua
- Invapaikkoja ei ole merkitty kyltein
- Pelastustien pysäköintikielto merkitty epäselvästi

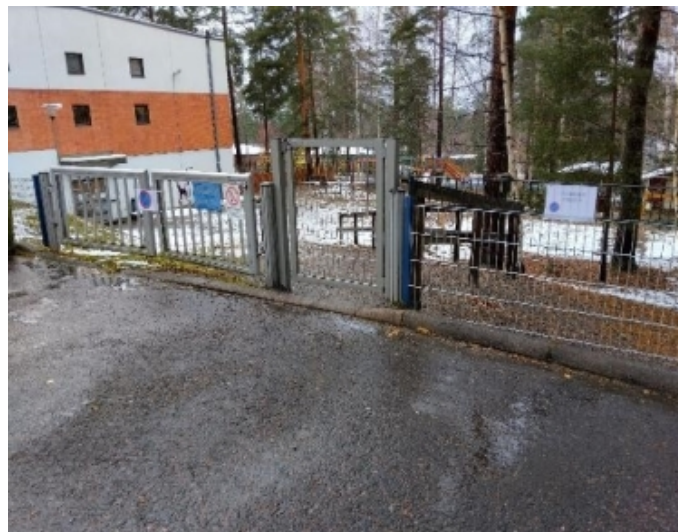
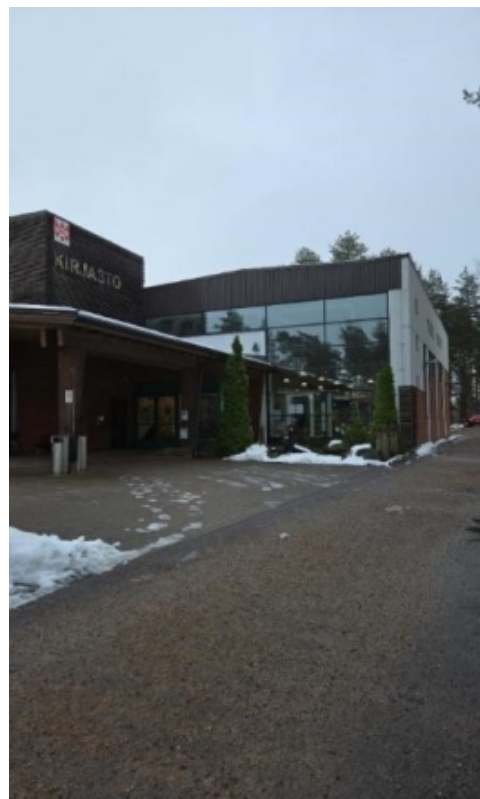
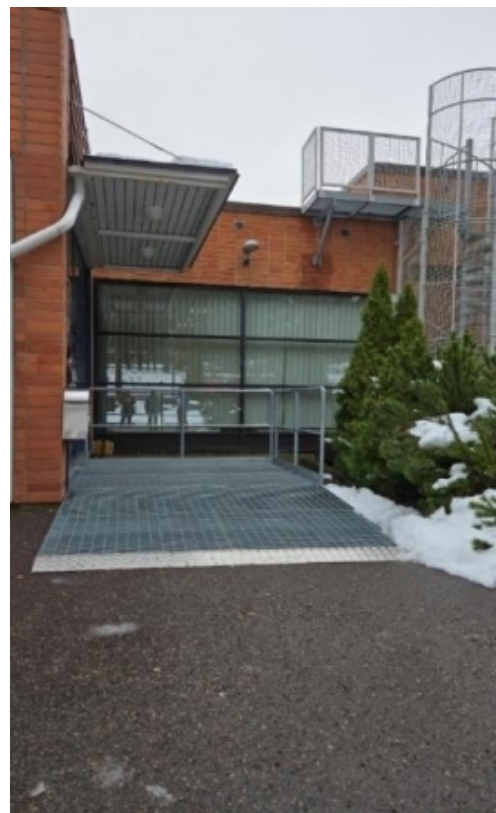
# Kirjasto ja päiväkoti

- Pääsisäänkäynnit esteettömät
- Päiväkodin yläpiha jyrkkä ja sorapintainen
- Kaide alkaa vasta tasanteelta
- Inva-pysäköinti pääovien läheisyydessä

- Piha-alueilla kaltevien kulkureittien ja pysäköintialueiden osalta alueiden tasaus, tai porrastaminen.
- Kirjaston ja päiväkodin piha-alueen uudelleen järjestely turvallisuuden parantamiseksi, huomoiden saattoliikenne.
- Opasteiden lisääminen kirjaston ja päiväkodin tontille.
- Invapaikkojen käytettävyyden varmistaminen, sähkötolppien lisääminen ja kunnossapidon parantaminen.
- Aurinkovuoren koulun liikuntakentän saattoliikenteen bussipysäkin korokkeelle johtavan kulkuväylän leventäminen.
- Asikkalantien varteen pitkille nousuosuuksille levähdystasanteita ja penkkejä.
- Alueen jatkosuunnittelussa maastonmuotojen huomioiminen ja mahdollinen maaston porrastaminen, sekä kokemusasiantuntijoiden osallistaminen suunnitteluun.

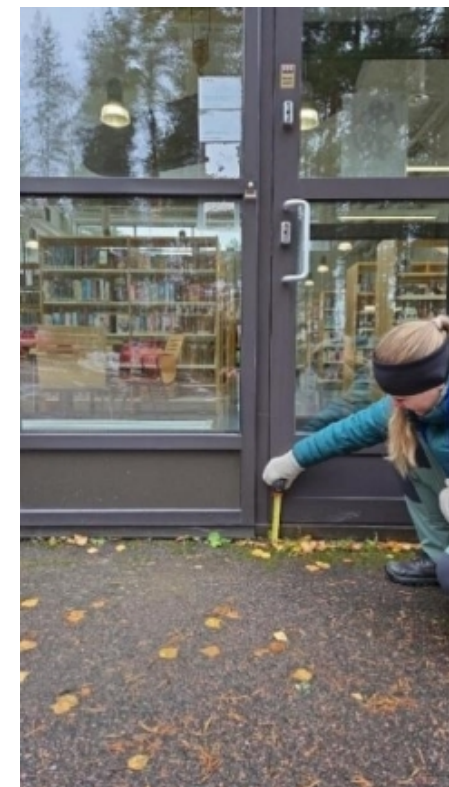
Itäisen oven kynnyksen mittauksissa korkea

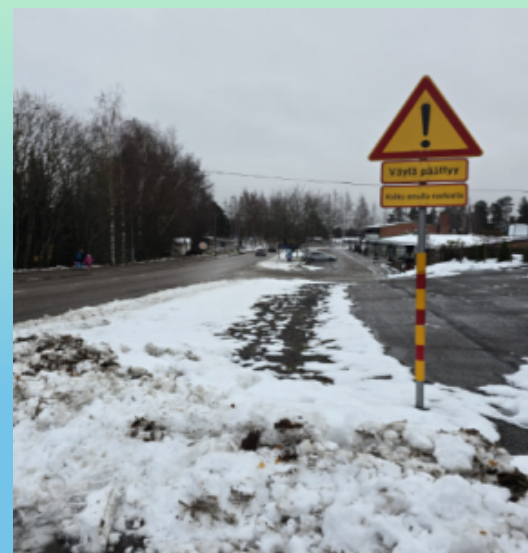
# Vanha Vääksy - Risteysalue

- Vaarallinen ja ongelmallinen risteys
- Huonokuntoinen asfaltti
- Levähdyspaikkojen puute
- Kapeat jalkakäytävät
- Korkeat kanttarit

- Liikenneympyrä
- Autotien siirtäminen sivumpaan
- Autotien pinta-alan vähentäminen
- Kevyen liikenteen priorisointi
- Levähdyspaikkoja kevyen liikenteen väylien varrelle
- Suojatiemerkinnot kuntoon Vesijärventielle

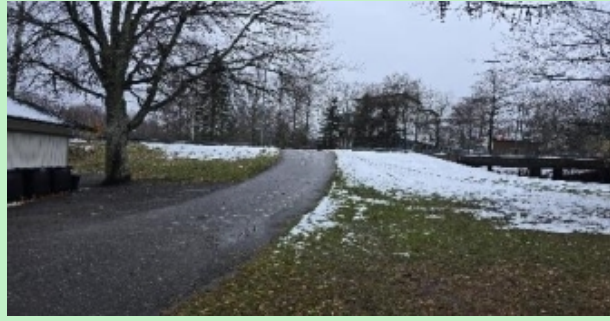
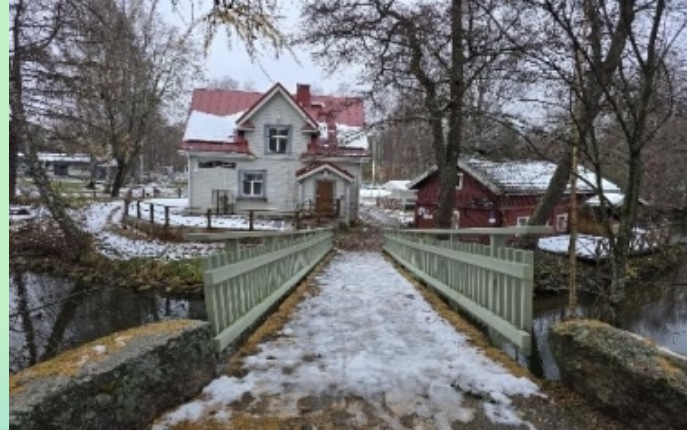
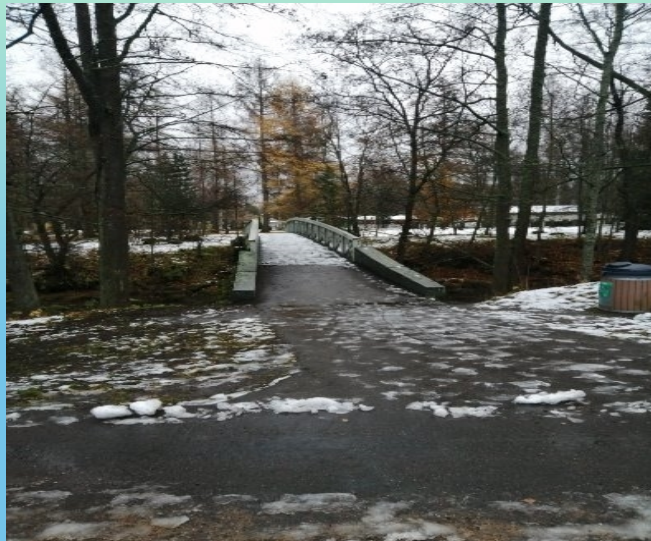
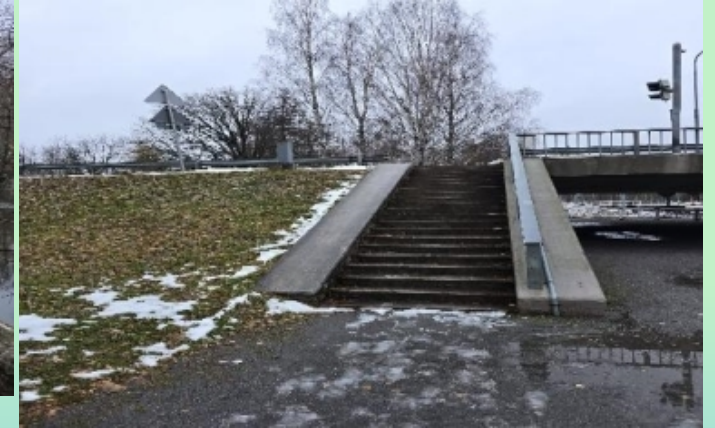
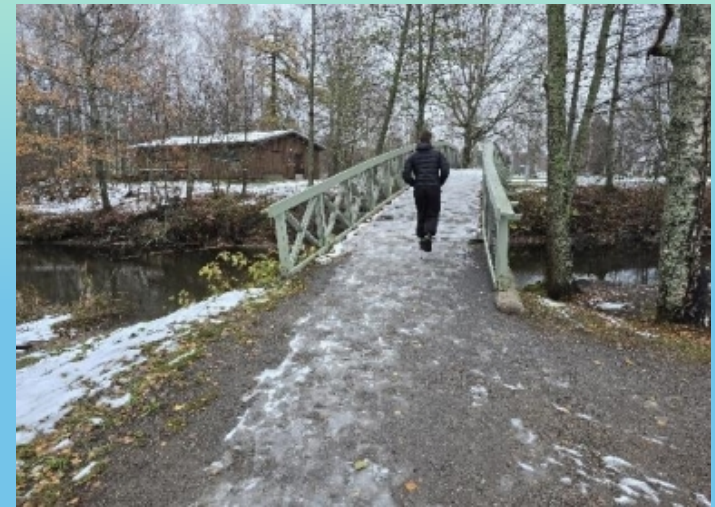
# Kanavan länsipuoli

- Opasteet puutteellisia osin
- Invapaikat
- Näkörajoitteisten näkökulmasta:
  - o Sillassa ei suojareunoja
  - o Kulun ohjaus silloille puutteellista
  - o Sillat jyrkkiä ja mahdollisesti liukkaita (talvi/syksy)

- Opasteita enemmän alueelle
- Kunnan invapaikat
- Kulun ohjaus näkövammaisille (sillat)

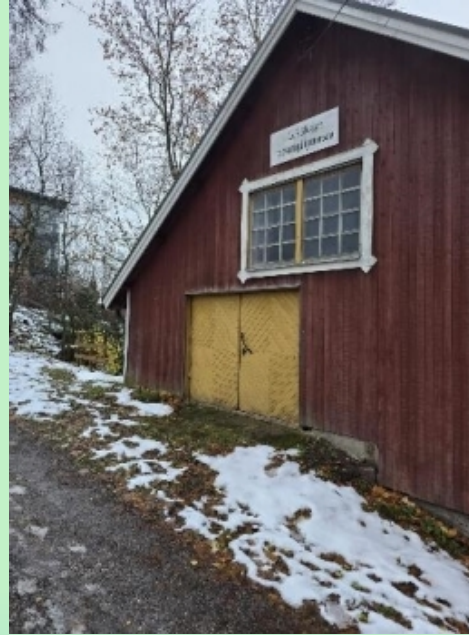
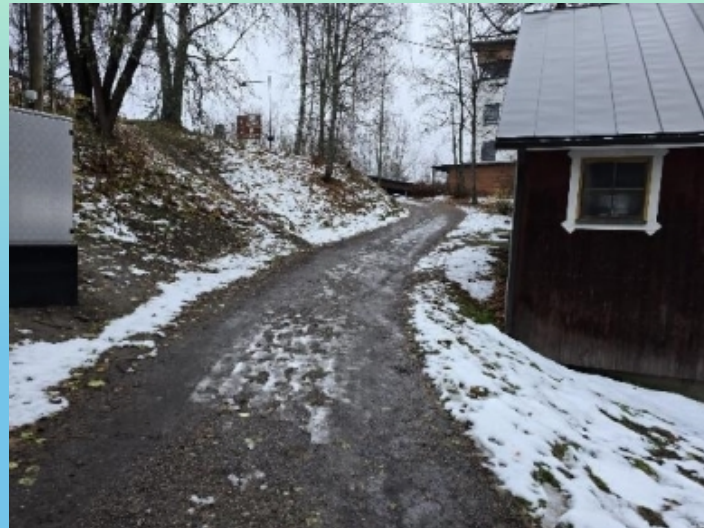
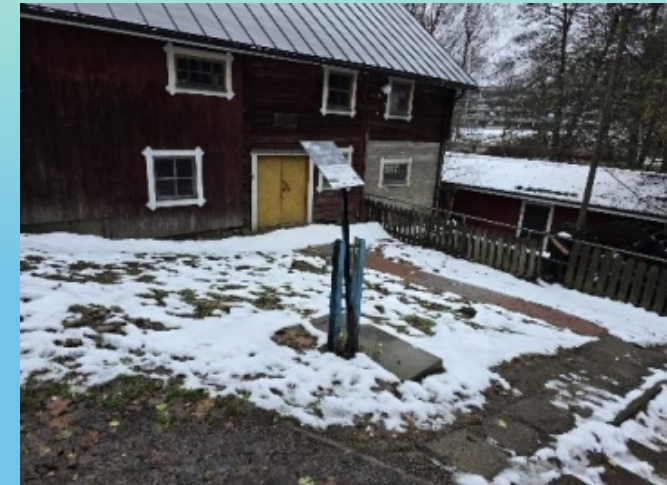
# Vääksyn vesimylly- ja sähkövoimalaitosmuseo

- Opasteet puutteellisia alueella
- Ei parkkipaikkoja
- Sillalle ei pääse liikunta- ja näkörajoitteiset + kulku ohjattu oudosti

- Opasteita enemmän alueelle
- Parkkialue
- Luiskat?
- Talvikunnosapito huomioitava

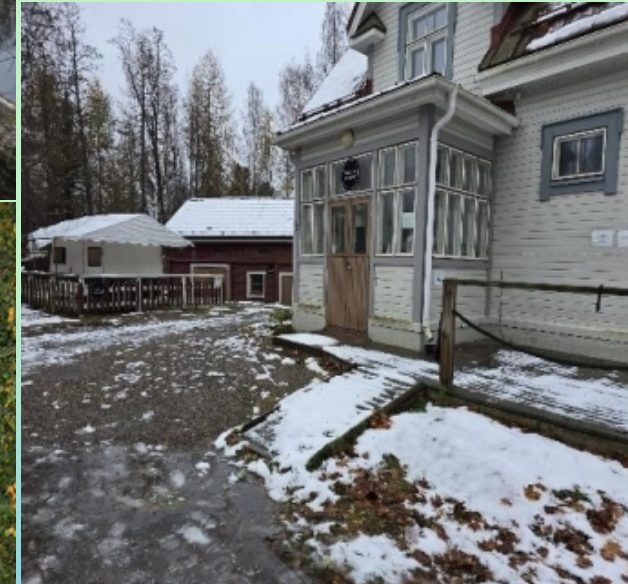
# Kanavan Helmi

- Ramppia ei ole/sisälle ei kulkua esim. pyörätuolilla tms.
- Piha-alue kaikkien saavutettavissa

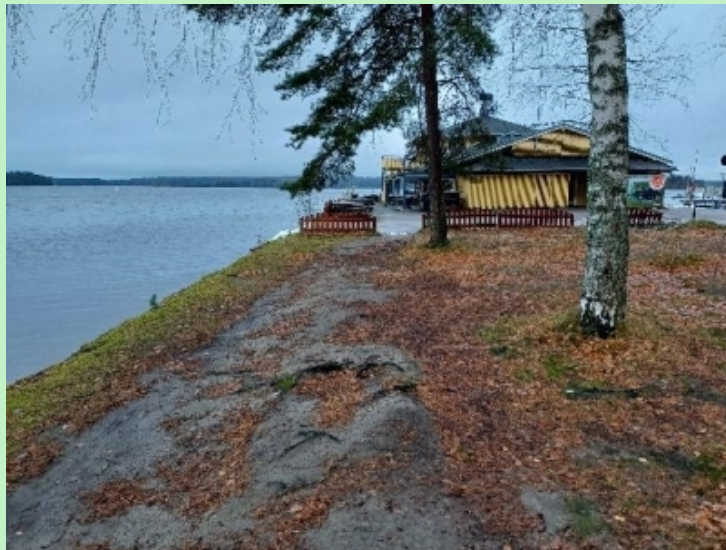
# Kanavan itäpuolen polku

- Majakkapaviljongilta lähtevä polku on epätasainen
- Kuntolaitteet erottuvat huonosti ympäristöstä

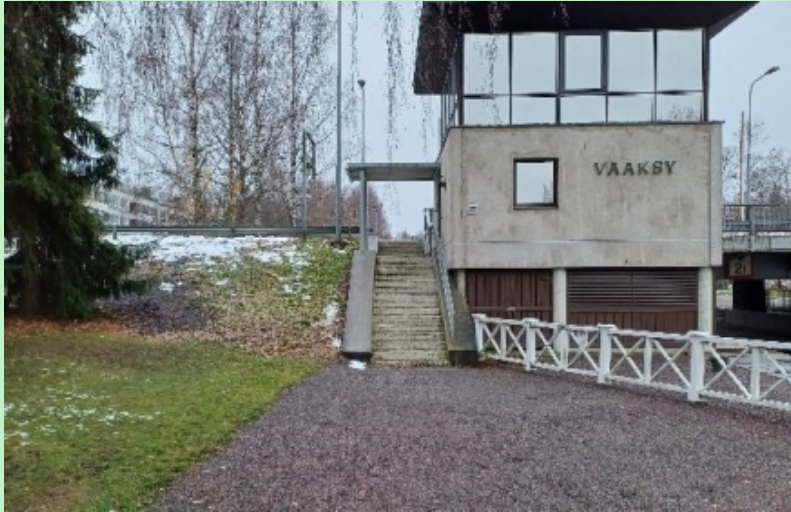
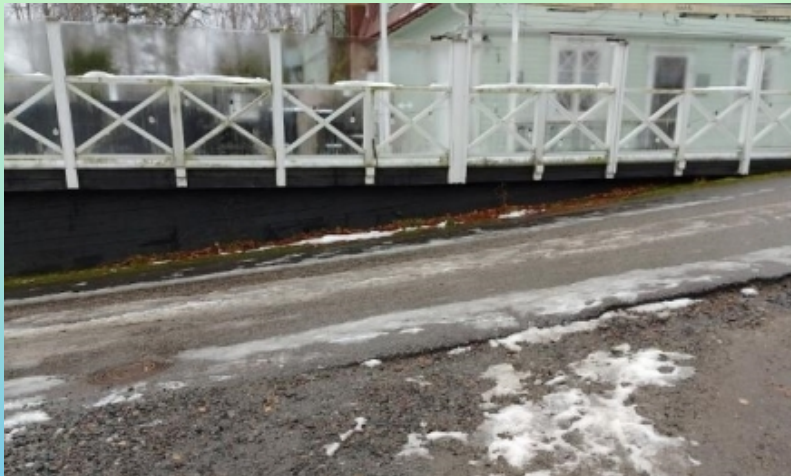
# Kanavan itäpuoli / Kanavatie

- Kanavatielle pääsee vain portaita tai tietä
- Portaiden yläpäässä ei näkövammaisen havaittavaa varoitusaluetta
- Suojatielle pääsy hankala sekä näkö- että liikuntarajoitteisille

- Parannetaan tien reunaa
- Portaiden turvallisuus
- Suojatielle parempi kulku

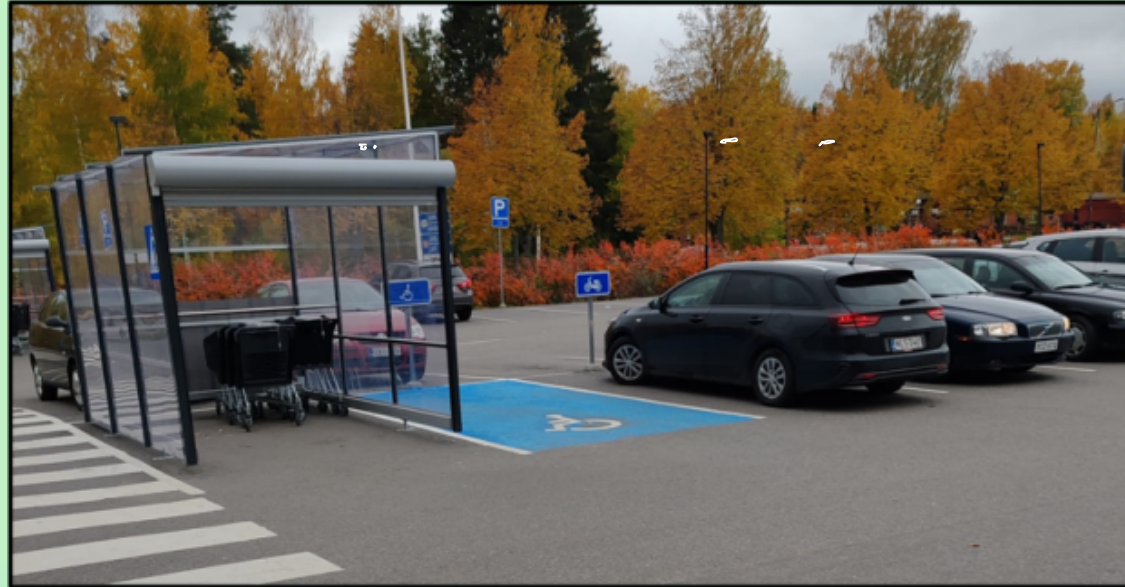
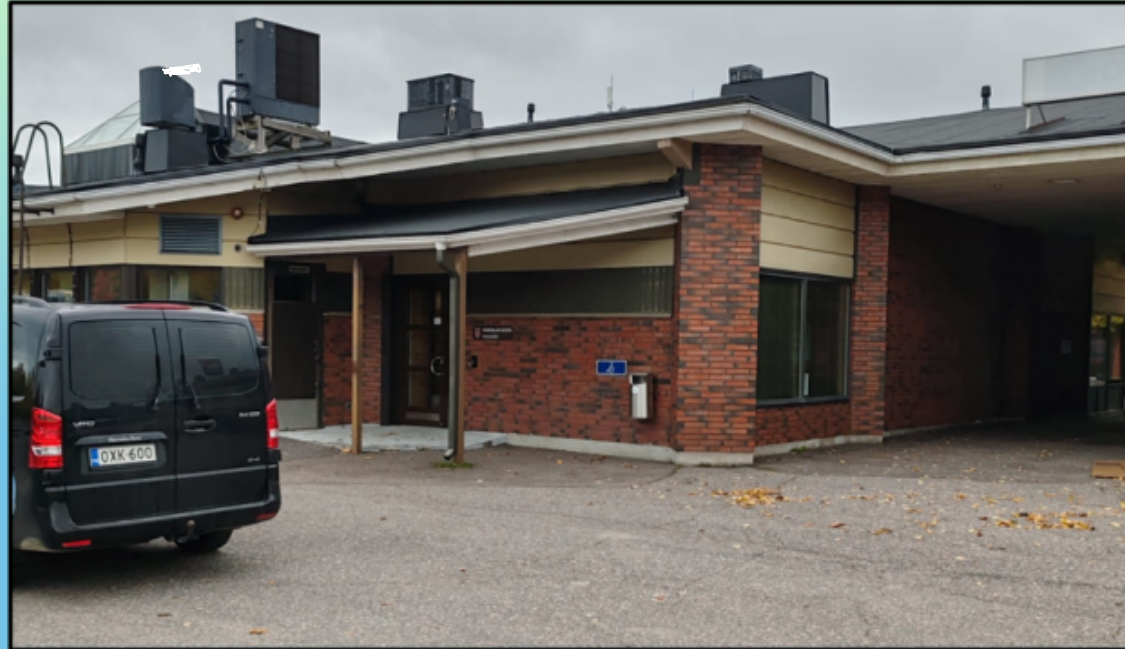
## Pintamateriaalit

- Torin ympäristössä materiaalit, kuten hiekka, rikkonainen asfaltti
- Kuoppia ja epätasaisuuksia, hajonneita reunakohtia

- Päällysteiden uusiminen
- Painaumien/kuoppien korjaaminen
- Kuivatuksen toimivuuden tarkastelu
